**LAUDO TÉCNICO DE VISTORIA
PREDIAL**

**CDRJ - COMPANHIA DOCAS DO RIO
DE JANEIRO (SUPRIO)**

Avenida Rodrigues Alves, 20 – Saúde

OUTUBRO/2019

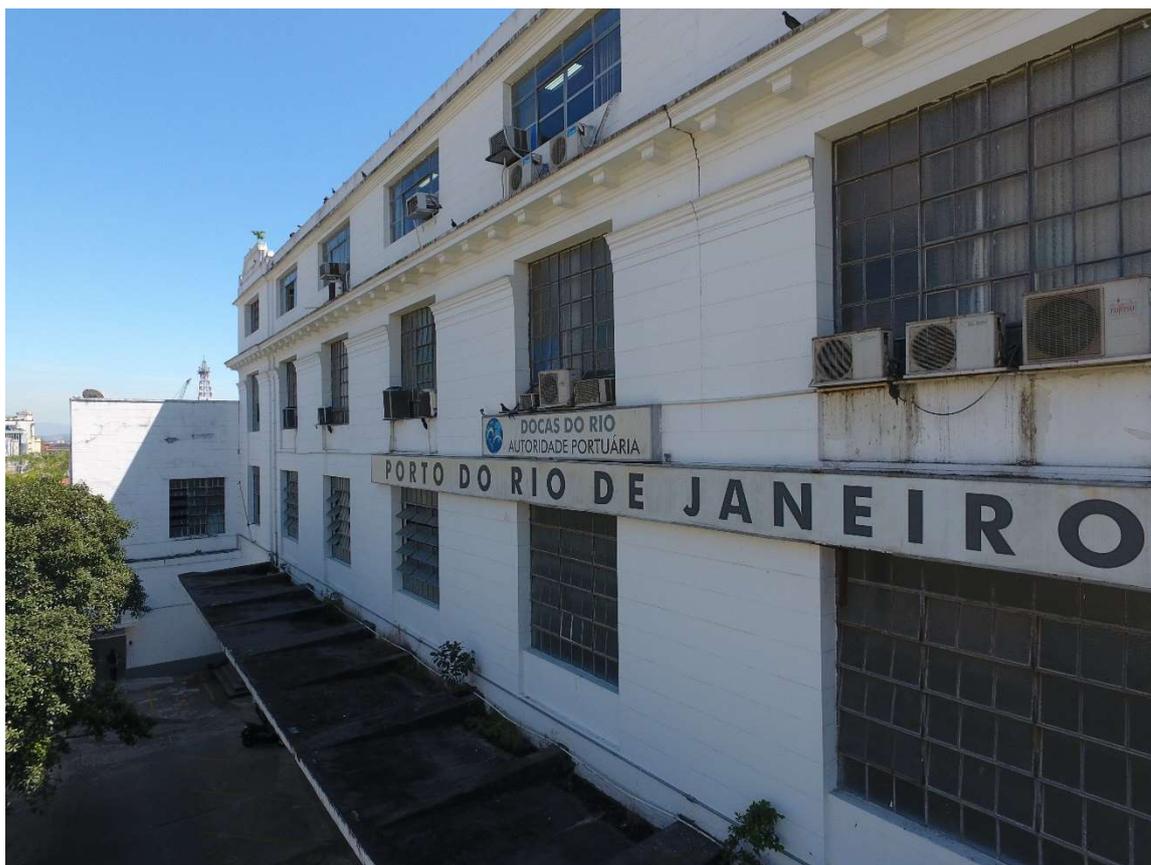
Foto 02 – FOTO AÉREA - Fachada Interna (Av. Rodrigues Alves) SUPRIO com fissuras/trincas (Causa: falta de tela no emboço para tratar a diferença de dilatação entre os materiais / Solução: realizar mapeamento de fachada, para ver os pontos que necessitam de reparo e remover o emboço até o substrato – alvenaria, utilizar tela de polipropileno de 1” de abertura na região das fissuras, passando 30cm para cada lado)

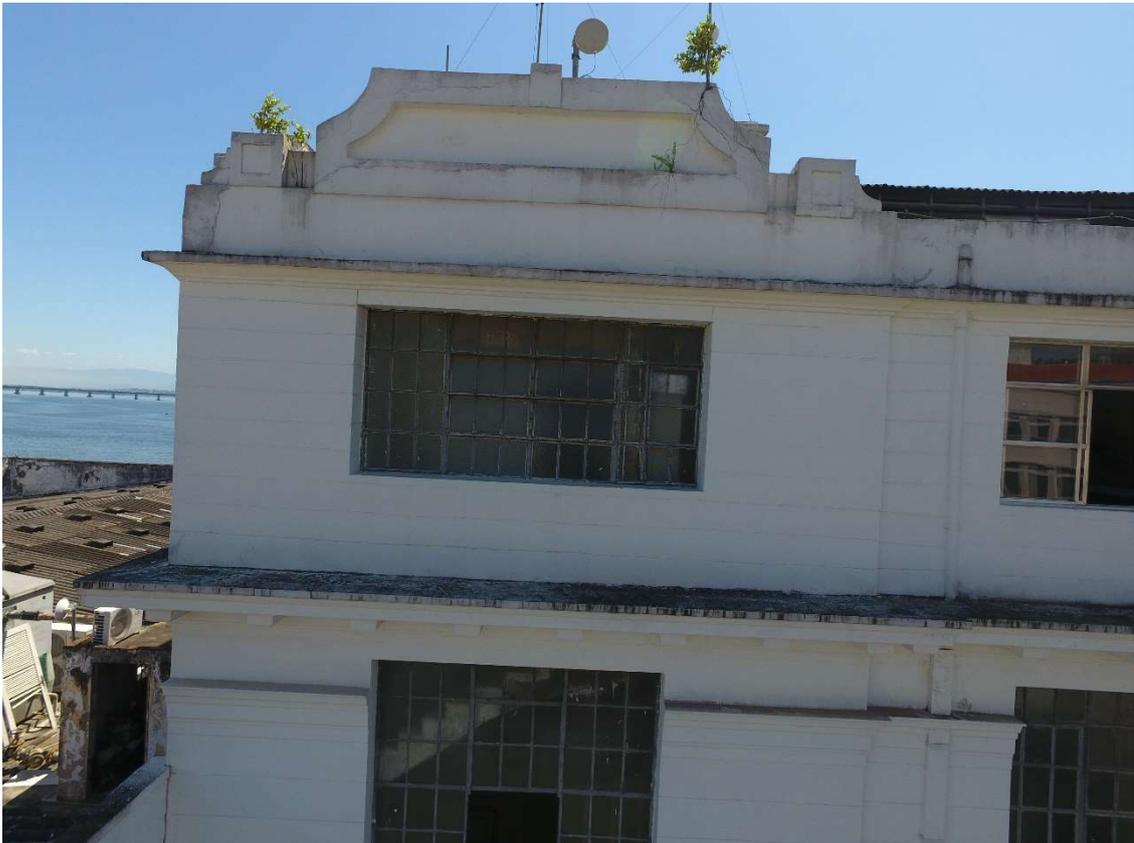
Foto 03 – FOTO AÉREA - Fachada Interna (Av. Rodrigues Alves) SUPRIO com umidade nos beirais, trincas/fissuras na platibanda e presença de vegetação na fachada (Causa: falta de manutenção e limpeza da fachada / Solução: realizar reforma da fachada)

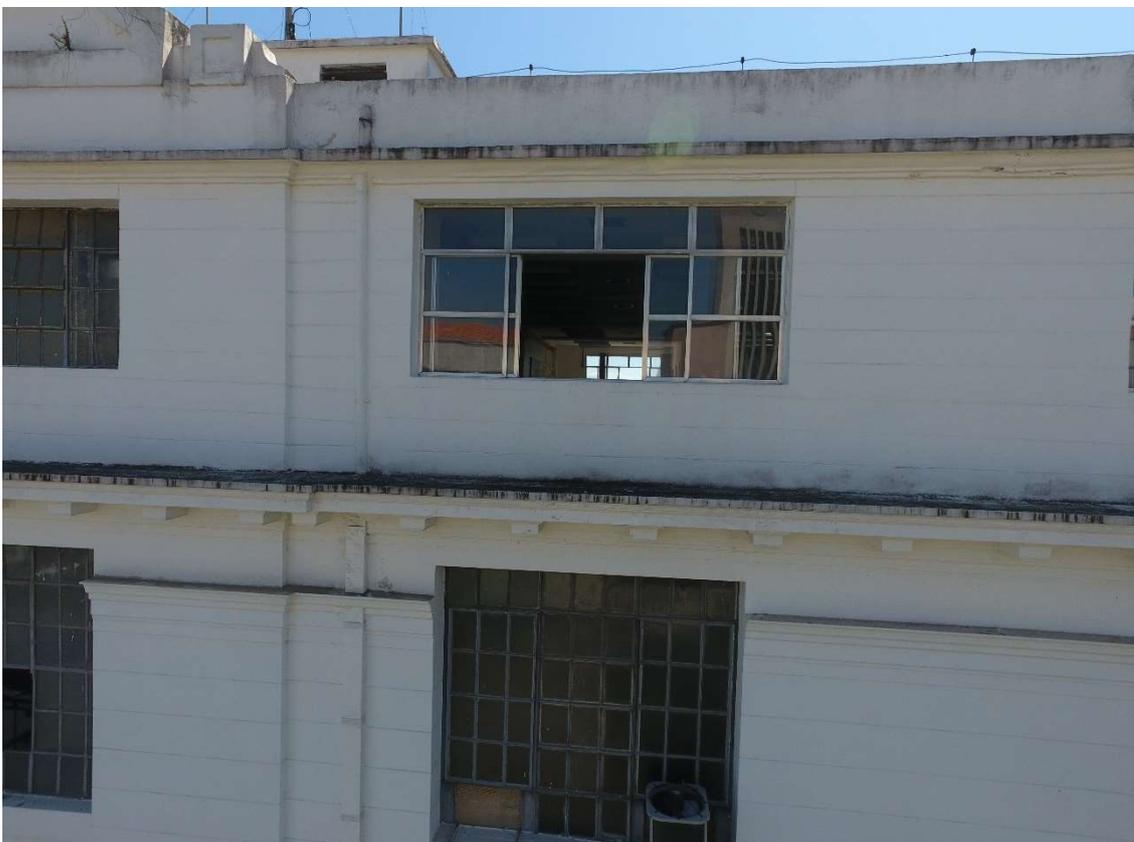
Foto 04 – FOTO AÉREA - Fachada Interna (Av. Rodrigues Alves) SUPRIO com umidade nos beirais (Causa: falta de manutenção e limpeza da fachada / Solução: realizar reforma da fachada)

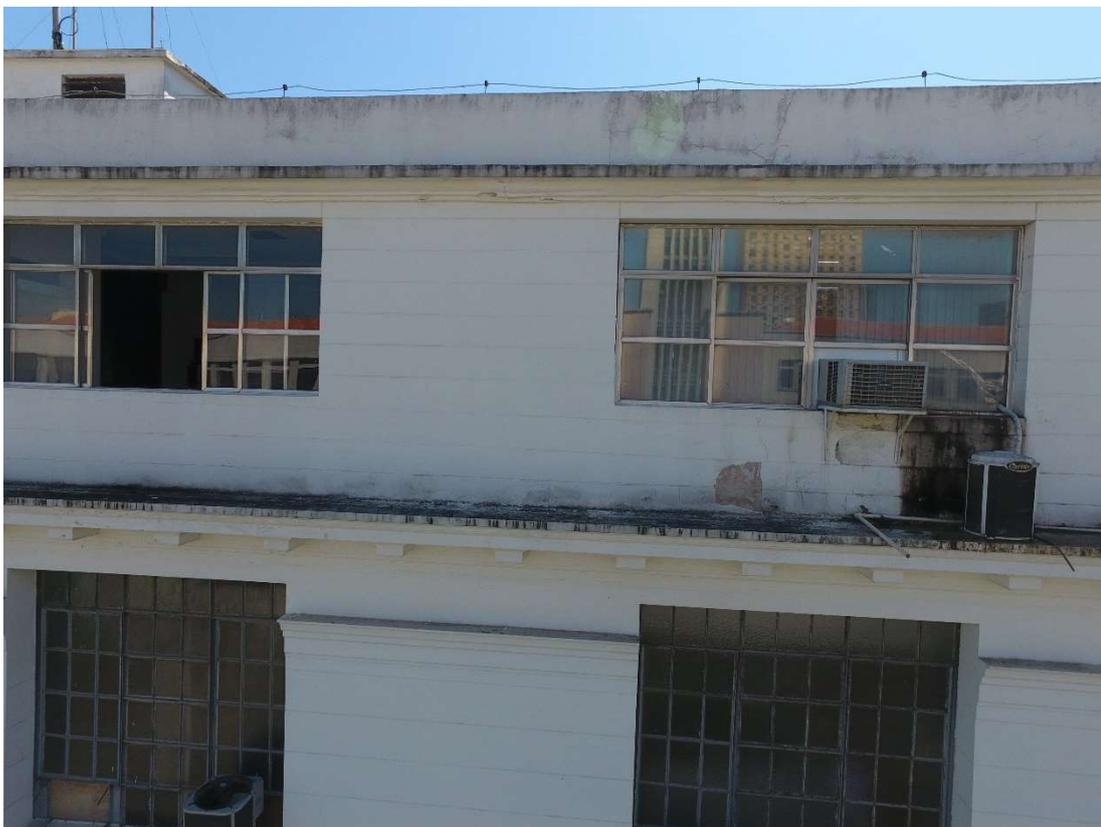
Foto 05 – FOTO AÉREA - Fachada Interna (Av. Rodrigues Alves) SUPRIO com umidade nos beirais, trincas/fissuras na platibanda (Causa: falta de manutenção e limpeza da fachada / Solução: realizar reforma da fachada)

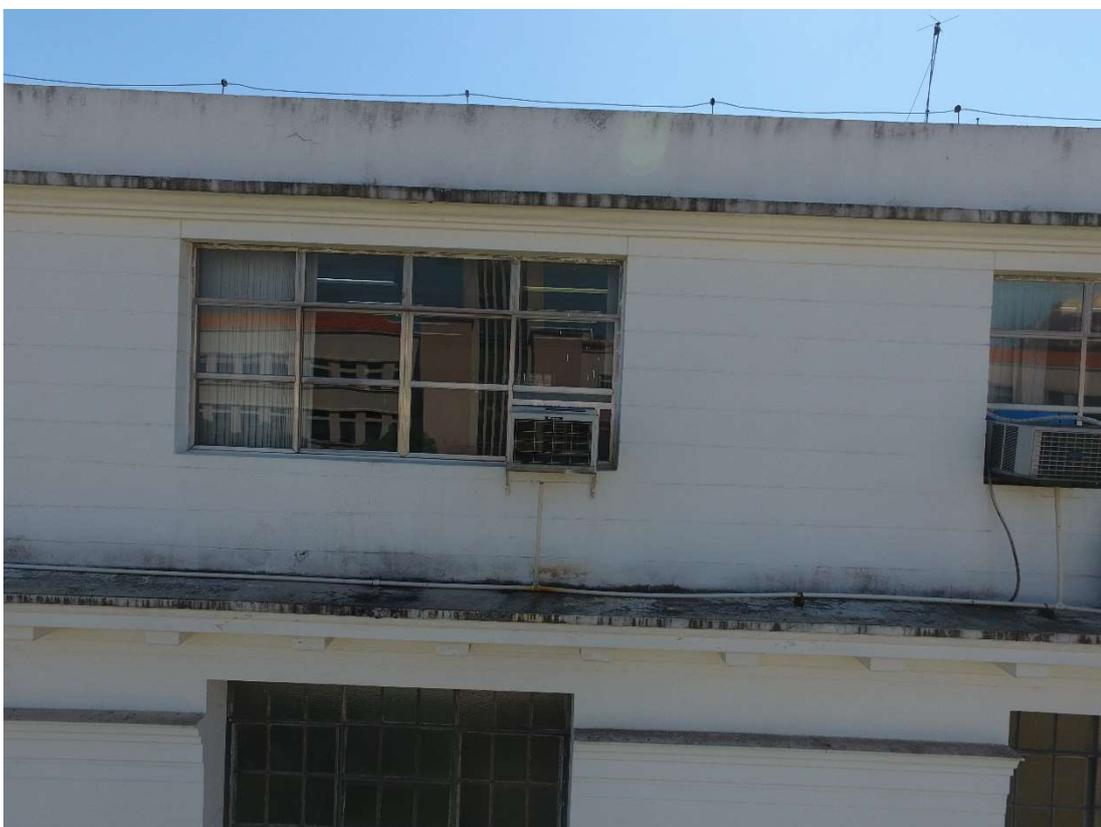
Foto 06 – FOTO AÉREA - Fachada Interna (Av. Rodrigues Alves) SUPRIO com umidade nos beirais, trincas/fissuras na platibanda (Causa: falta de manutenção e limpeza da fachada / Solução: realizar reforma da fachada)

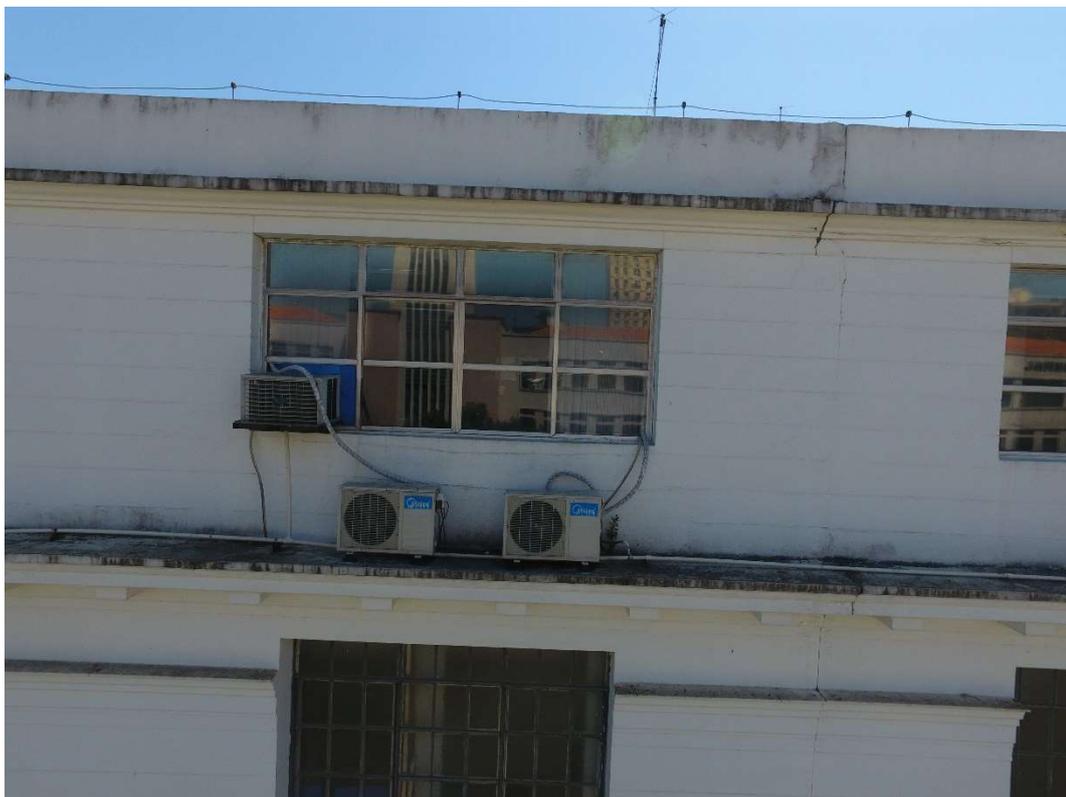
Foto 07 – FOTO AÉREA - Fachada Interna (Av. Rodrigues Alves) SUPRIO com trinca na junta de dilatação do prédio (Causa: falta de assumir a junta de dilatação entre as duas estruturas / Solução: Realizar o tratamento da junta – preencher a junta com Tarucel 20mm e NP-1 da Basf – selante base elastomérica)

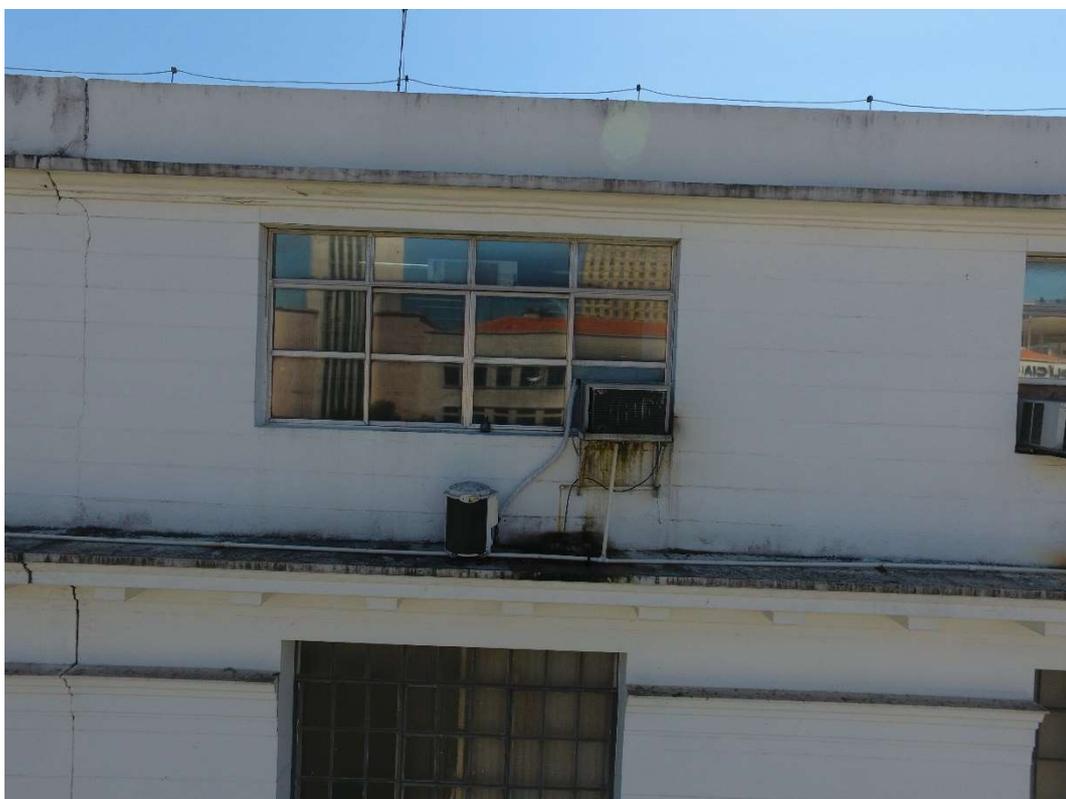
Foto 08 – FOTO AÉREA - Fachada Interna (Av. Rodrigues Alves) SUPRIO com umidade nos beirais e na platibanda (Causa: falta de manutenção e limpeza da fachada / Solução: realizar reforma da fachada)

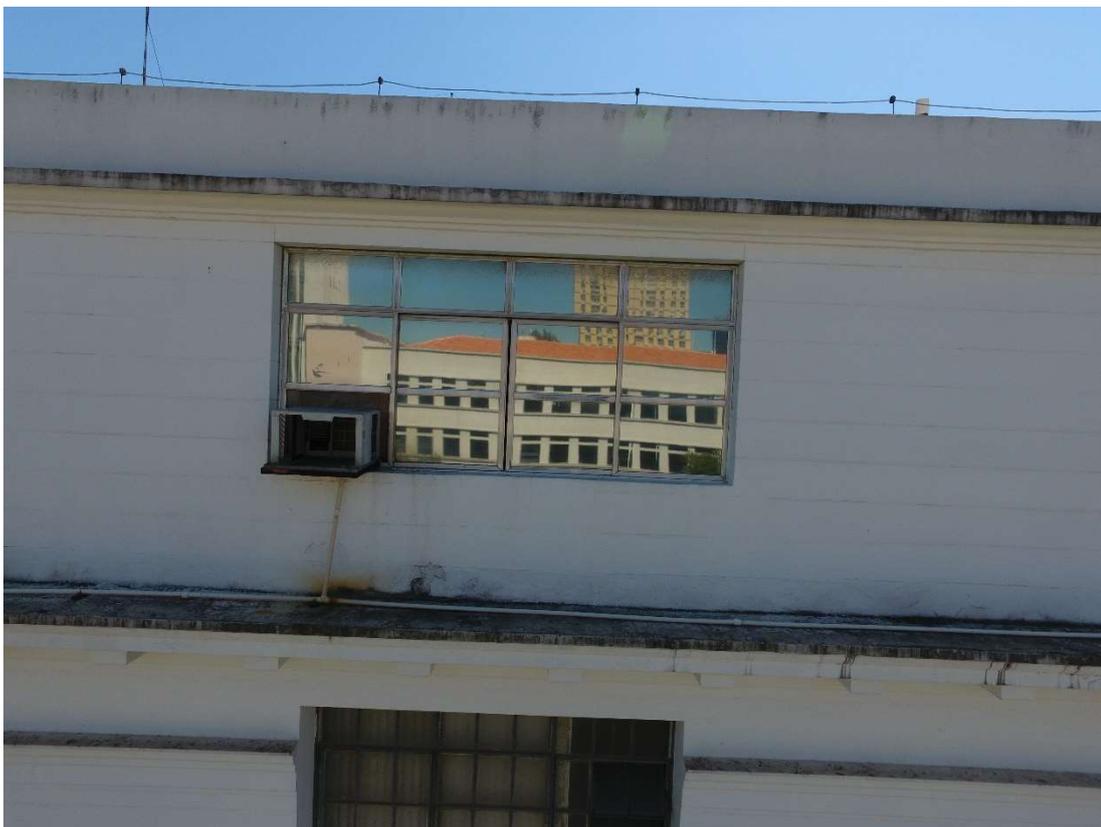
Foto 09 – FOTO AÉREA - Fachada Interna (Av. Rodrigues Alves) SUPRIO com umidade nos beirais e na platibanda (Causa: falta de manutenção e limpeza da fachada / Solução: realizar reforma da fachada)

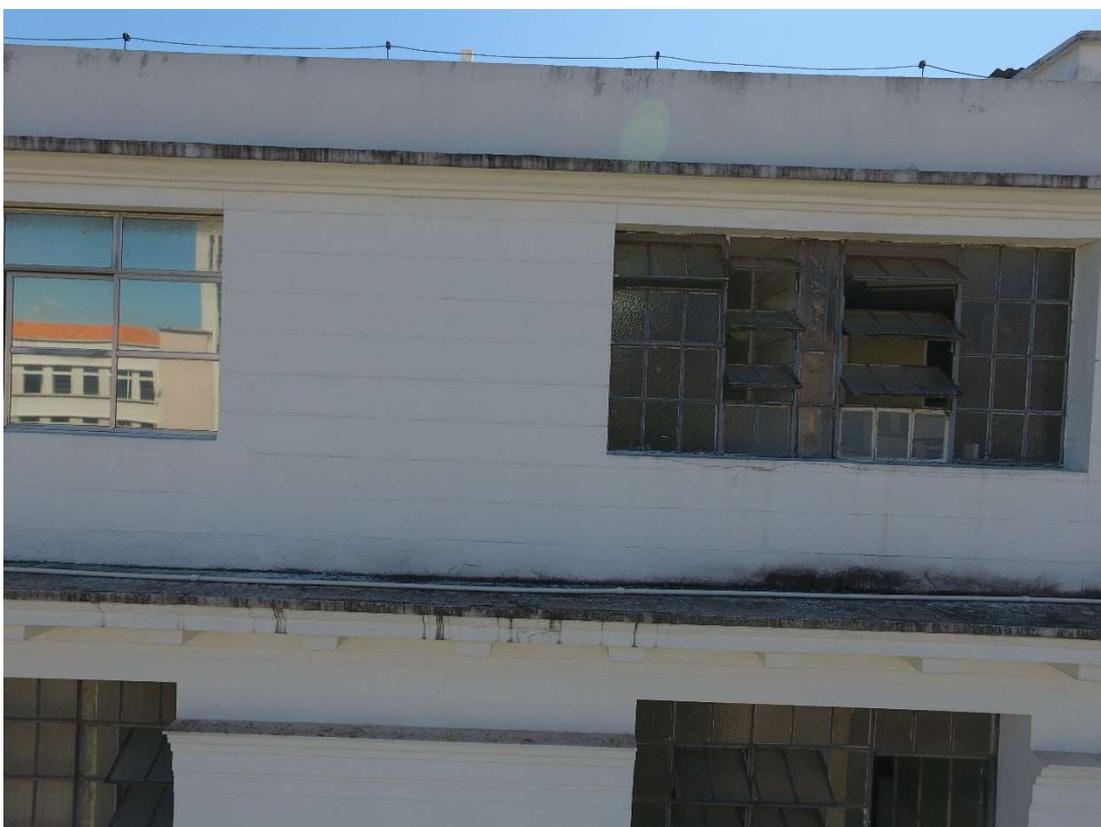
Foto 10 – FOTO AÉREA - Fachada Interna (Av. Rodrigues Alves) SUPRIO com umidade nos beirais e na platibanda (Causa: falta de manutenção e limpeza da fachada / Solução: realizar reforma da fachada)

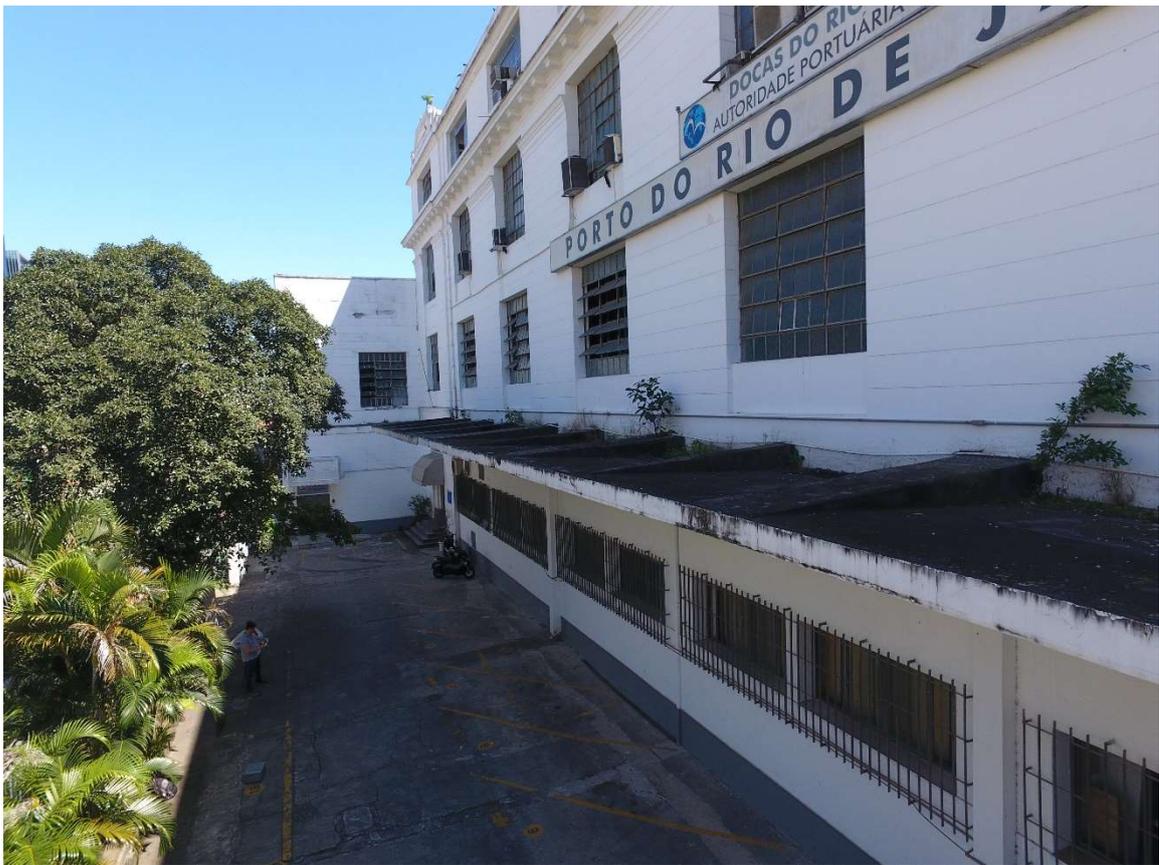
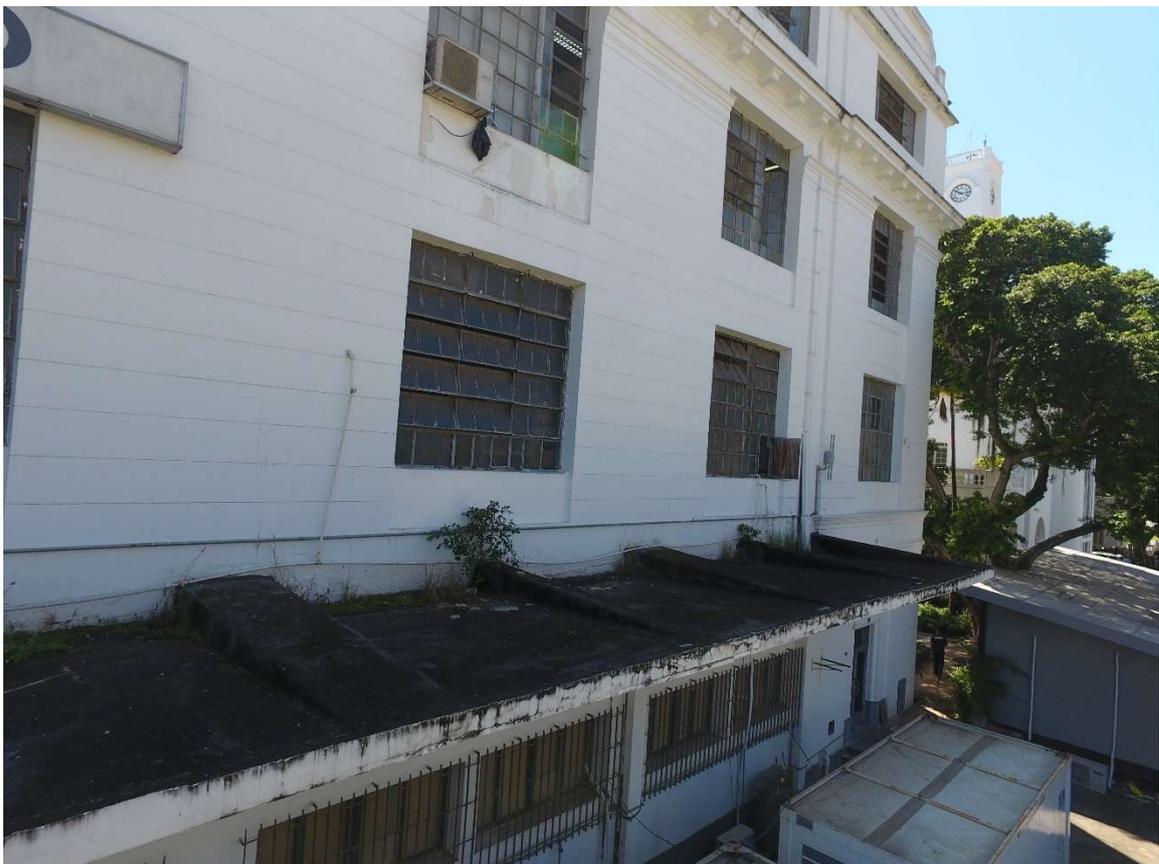
Fotos 11 e 12 – FOTO AÉREA - Fachada Interna (Av. Rodrigues Alves) SUPRIO com umidade na marquise e a presença de vegetação nos seus apoios (Causa: falta de manutenção e limpeza da marquise / Solução: realizar reforma da marquise, após o laudo de segurança estrutural)

- FACHADA – Patologias no geral MÉDIAS, que podem virar GRAVES se não tratadas no período de 2 anos. As marquises devem ser inspecionadas com URGÊNCIA, para a realização do laudo de segurança estrutural, pois possuem patologias GRAVES, devido à presença de vegetação que cresce junto ao apoio da marquise;

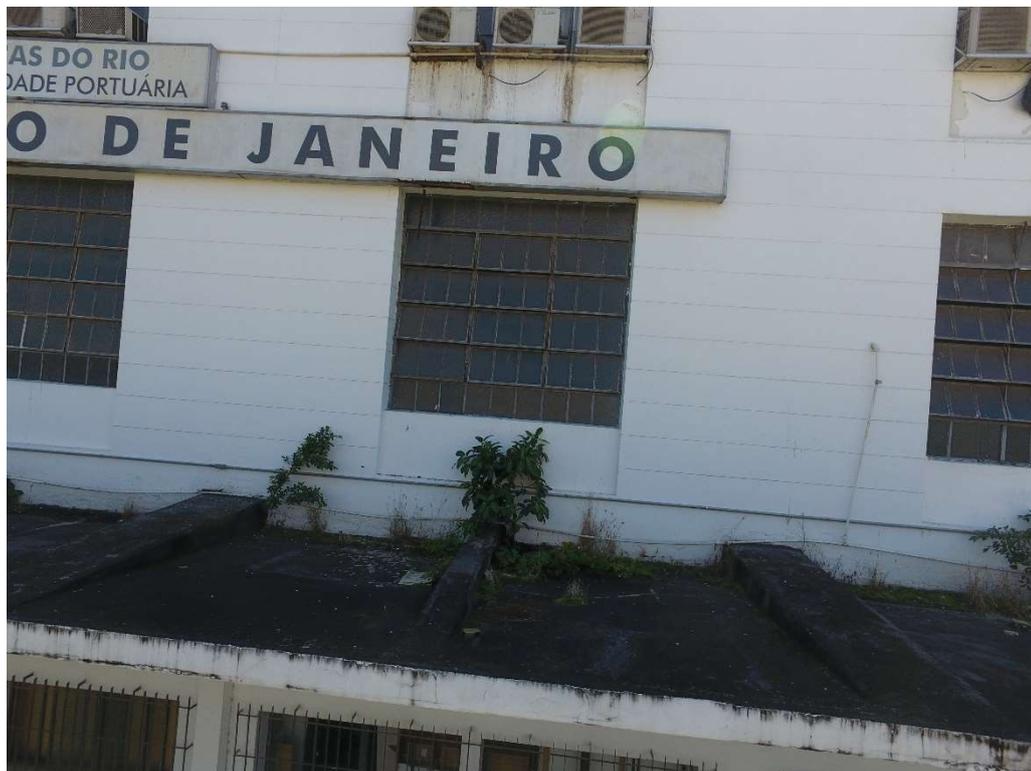
Foto 13 – FOTO AÉREA - Fachada Interna (Av. Rodrigues Alves) SUPRIO detalhe da presença de vegetação nos seus apoios (Causa: falta de manutenção e limpeza da marquise / Solução: realizar reforma da marquise, após o laudo de segurança estrutural)

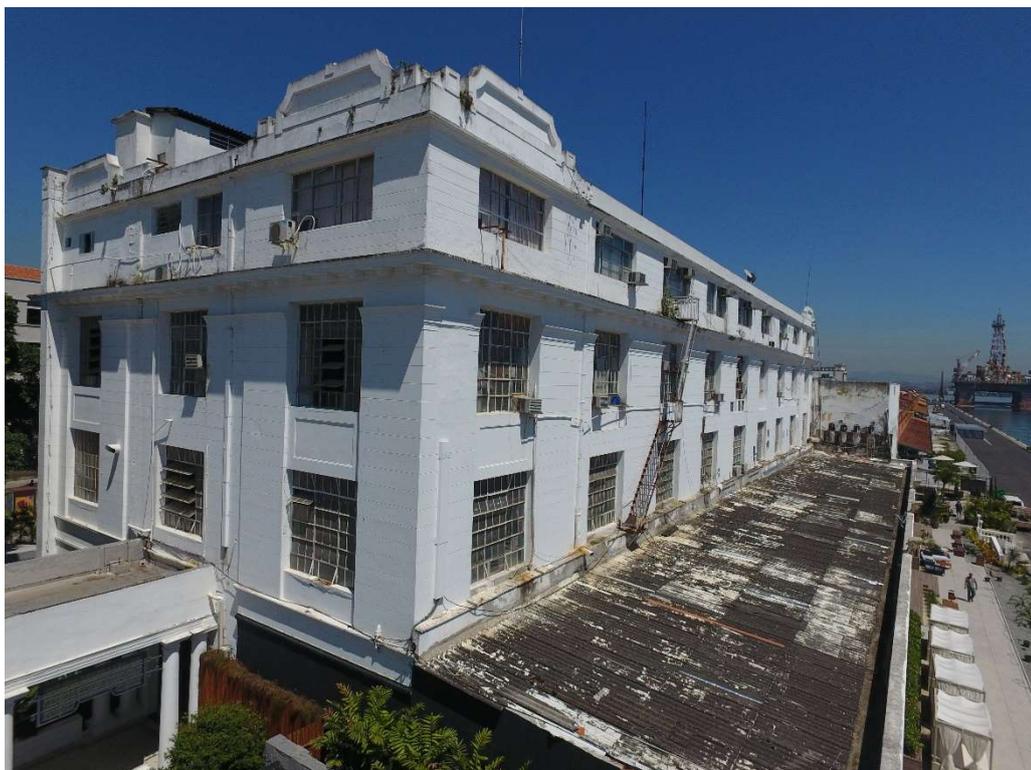
Foto 14 – FOTO AÉREA - Fachada Lateral e Fundos SUPRIO com fissuras/trincas (Causa: falta de tela no emboço para tratar a diferença de dilatação entre os materiais / Solução: realizar mapeamento de fachada, para ver os pontos que necessitam de reparo e remover o emboço até o substrato – alvenaria, utilizar tela de polipropileno de 1” de abertura na região das fissuras, passando 30cm para cada lado)

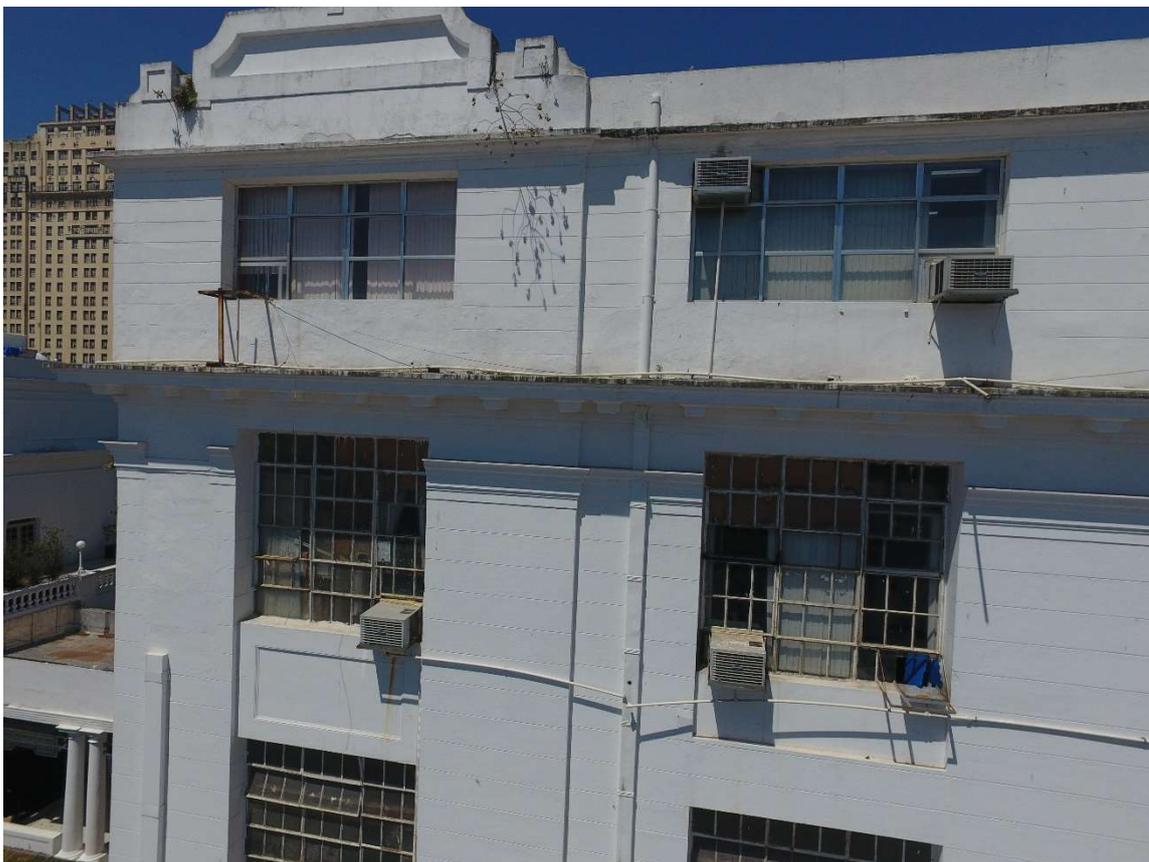
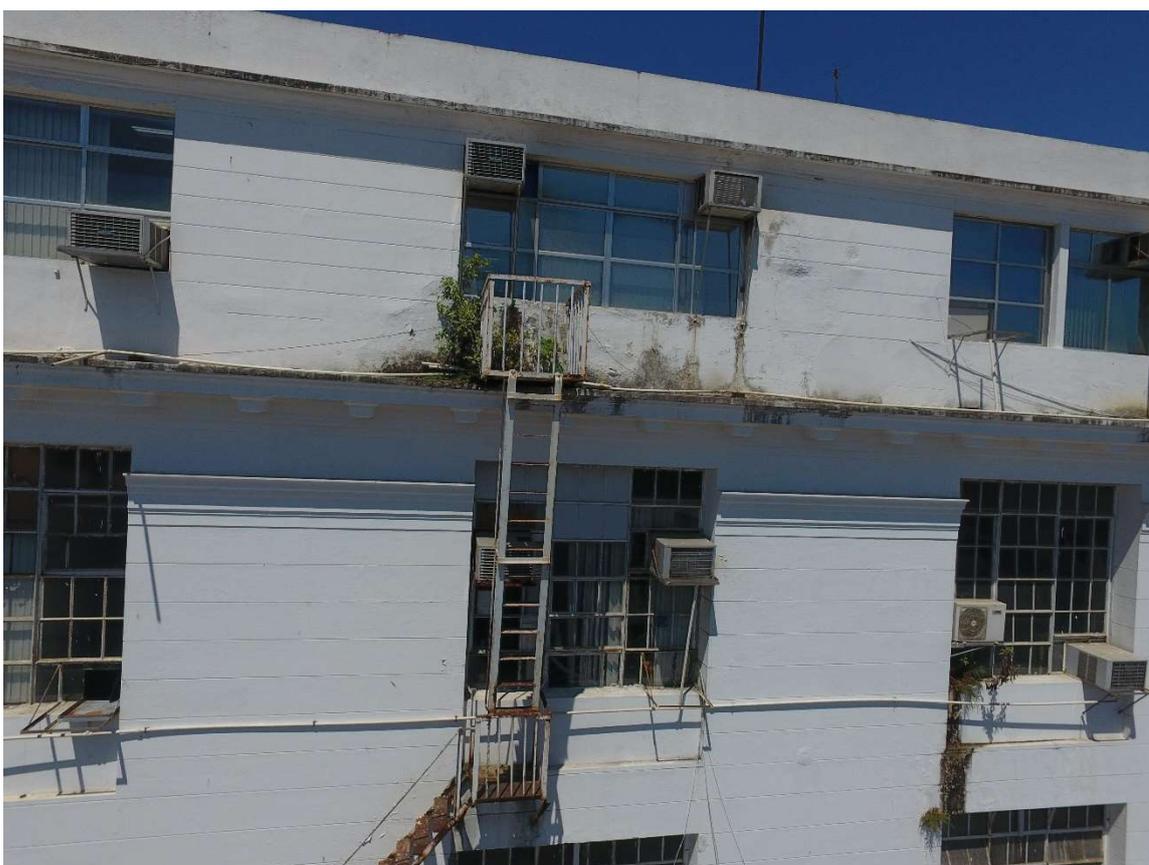
Fotos 15 e 16 – FOTO AÉREA - Fachada Fundos SUPRIO com umidade nos beirais, na platibanda, presença de vegetação na fachada e com escada de incêndio sem condições de uso (Causa: falta de manutenção e limpeza da fachada / Solução: realizar reforma da fachada e da escada de incêndio externa)

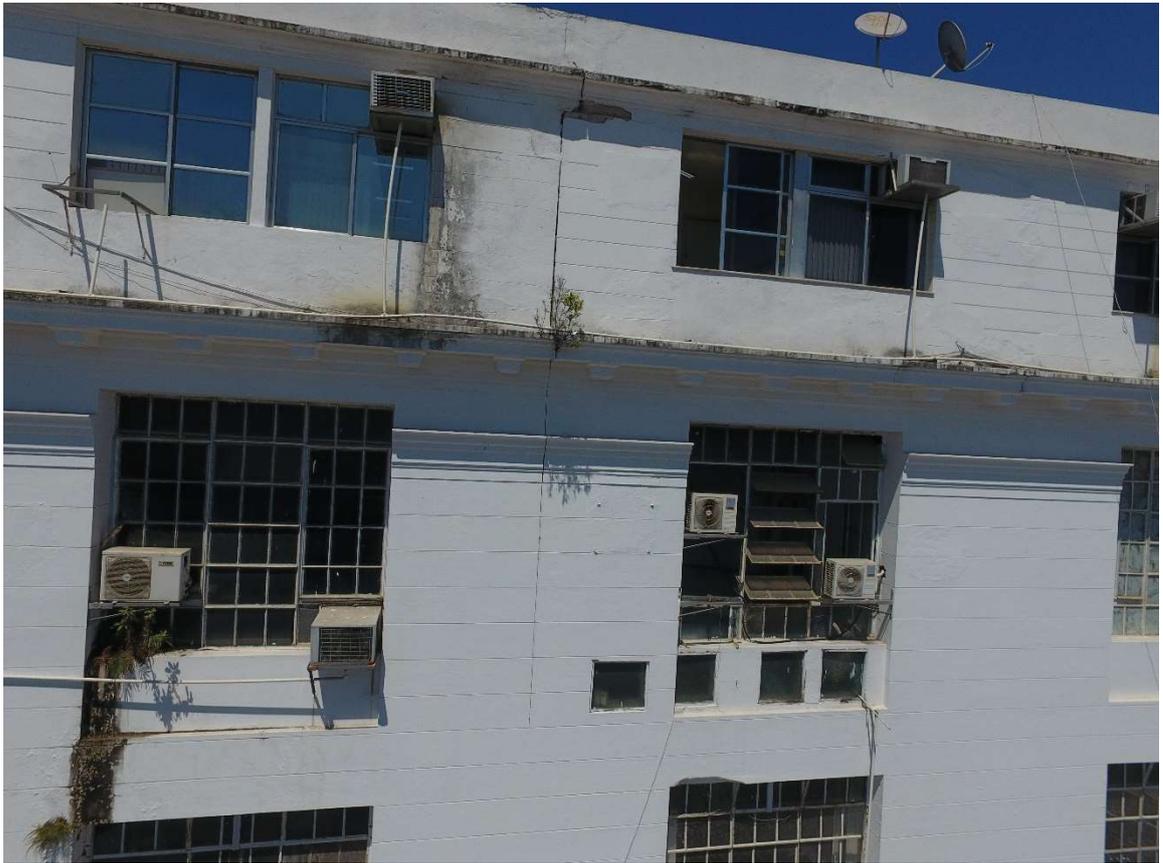
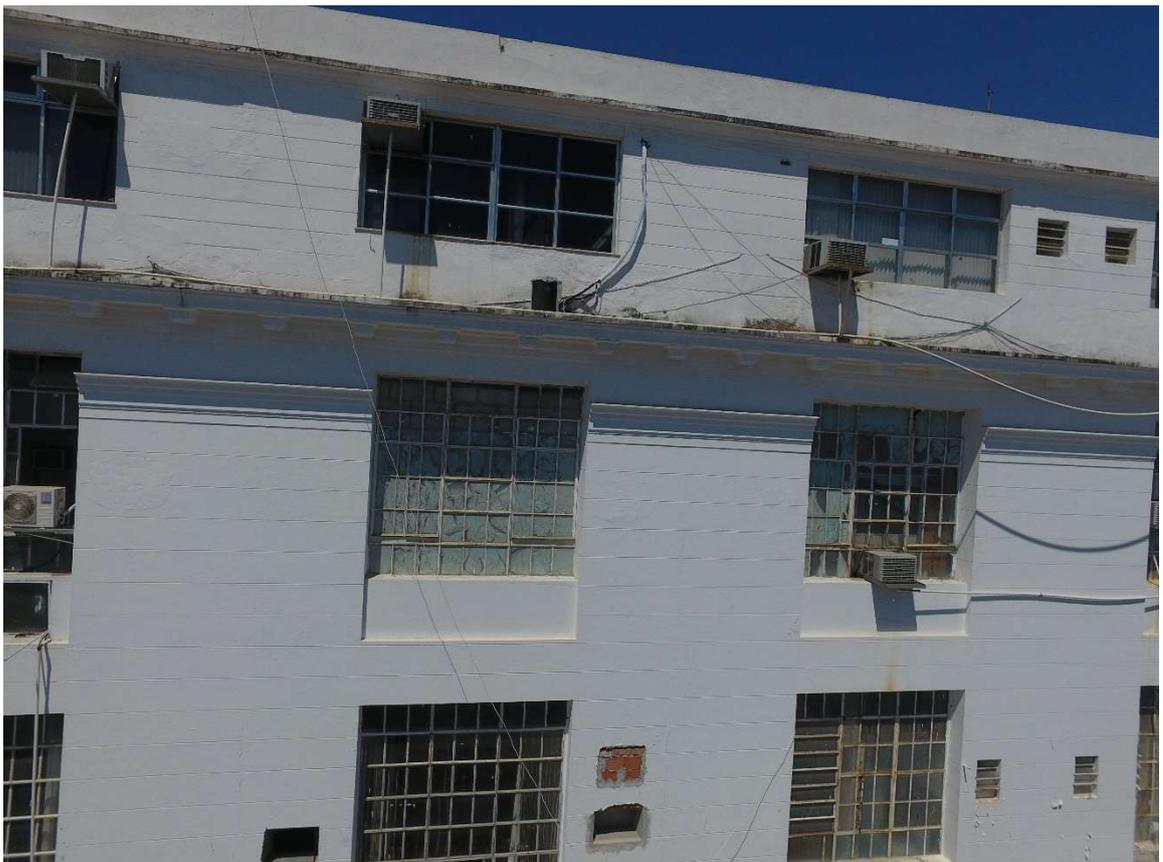
Fotos 17 e 18 – FOTO AÉREA - Fachada Fundos SUPRIO com trinca na junta de dilatação do prédio
(Causa: falta de assumir a junta de dilatação entre as duas estruturas / Solução: Realizar o tratamento da junta – preencher a junta com Tarucel 20mm e NP-1 da Basf – selante base elastomérica)

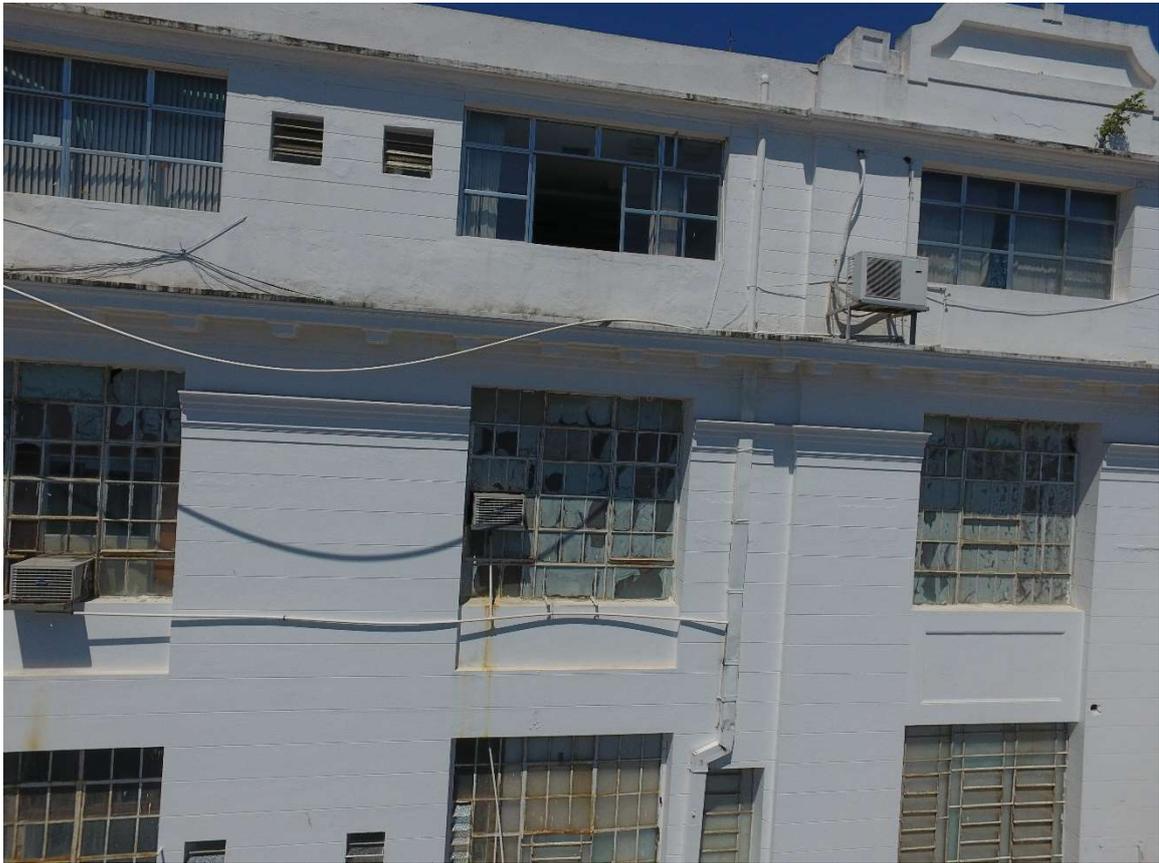
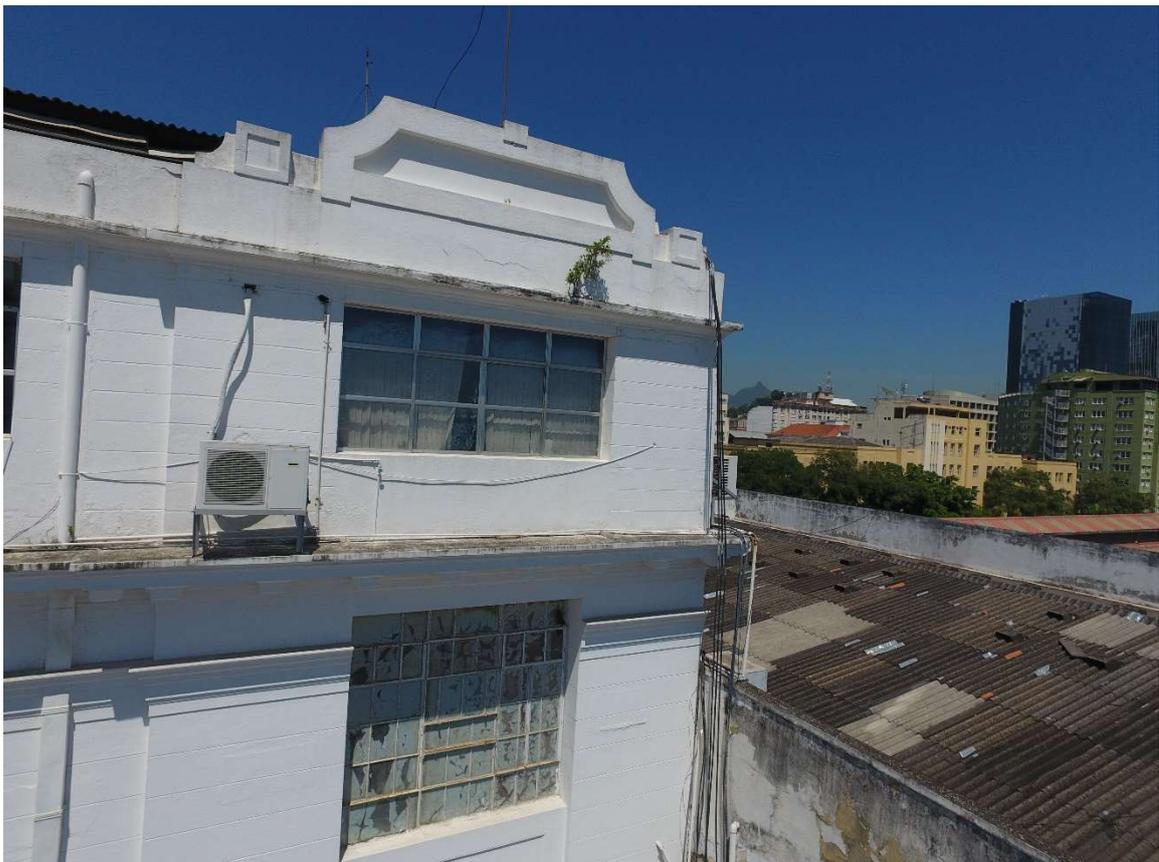
Fotos 19 e 20 – FOTO AÉREA - Fachada Fundos SUPRIO com umidade nos beirais, na platibanda, presença de vegetação na fachada e com tubulações de dreno e alimentação do ar condicionado instaladas de forma desordenada e sem suporte (Causa: falta de manutenção e limpeza da fachada / Solução: realizar reforma da fachada e organização das tubulações de ar condicionado)

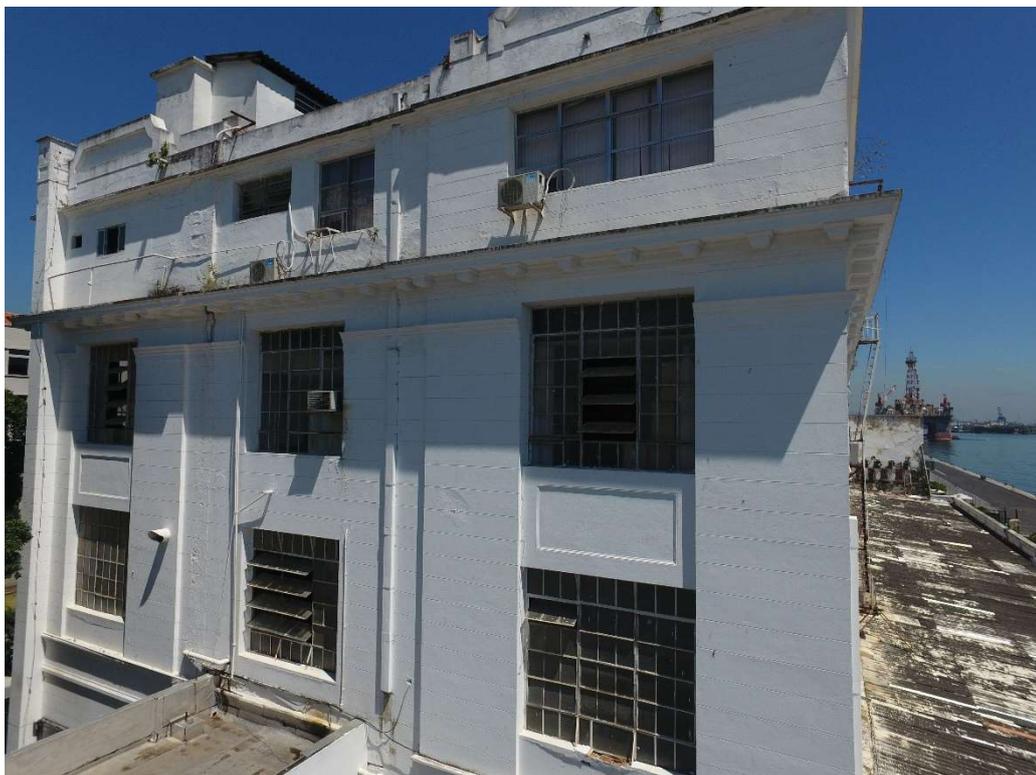
Foto 21 – FOTO AÉREA - Fachada Lateral SUPRIO com umidade nos beirais, na platibanda, presença de vegetação na fachada (platibanda e 3 andar) e com tubulações de dreno e alimentação do ar condicionado instaladas de forma desordenada e sem suporte (Causa: falta de manutenção e limpeza da fachada / Solução: realizar reforma da fachada)

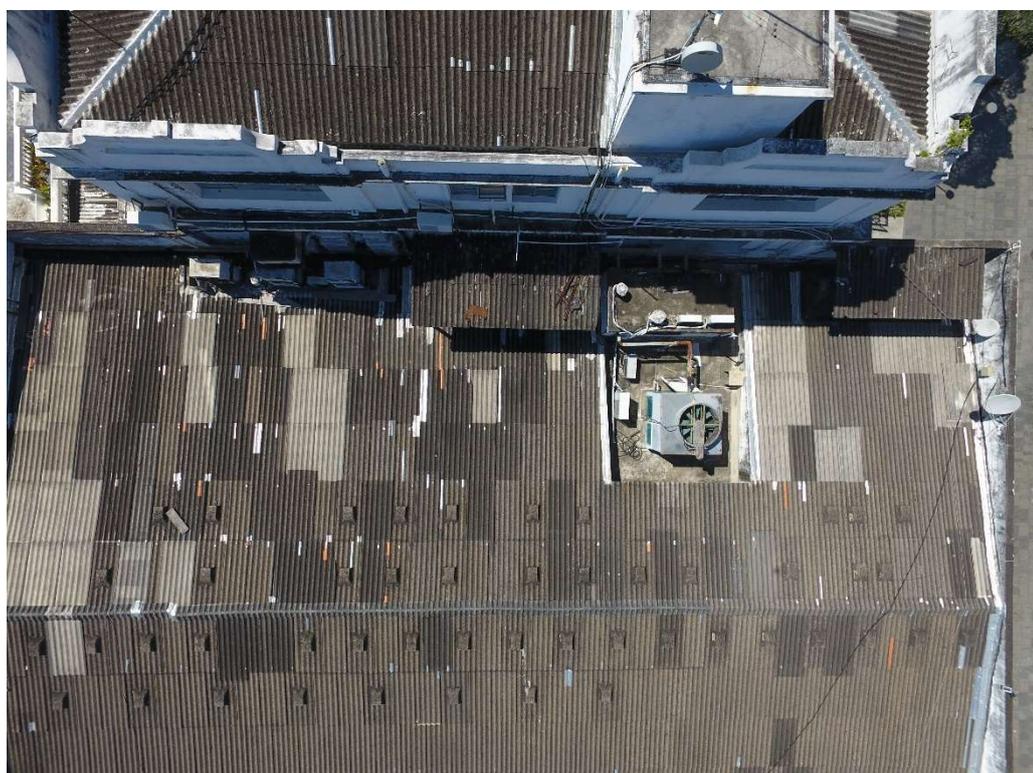
Foto 22 – FOTO AÉREA - Fachada Lateral SUPRIO com umidade nos beirais, na platibanda, presença de vegetação na fachada (platibanda e 4 pavto) e com tubulações de dreno e alimentação do ar condicionado instaladas de forma desordenada e sem suporte (Causa: falta de manutenção e limpeza da fachada / Solução: realizar reforma da fachada)

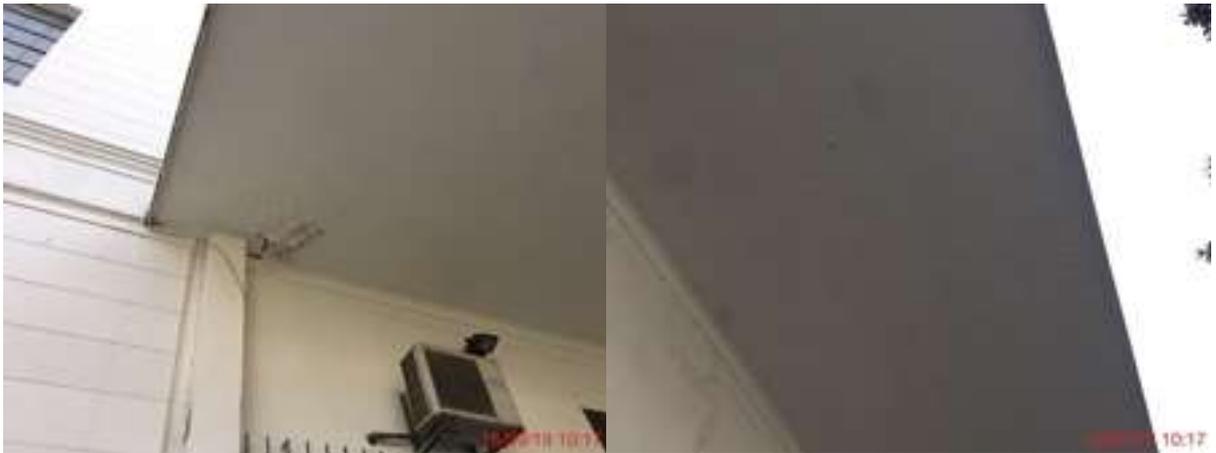
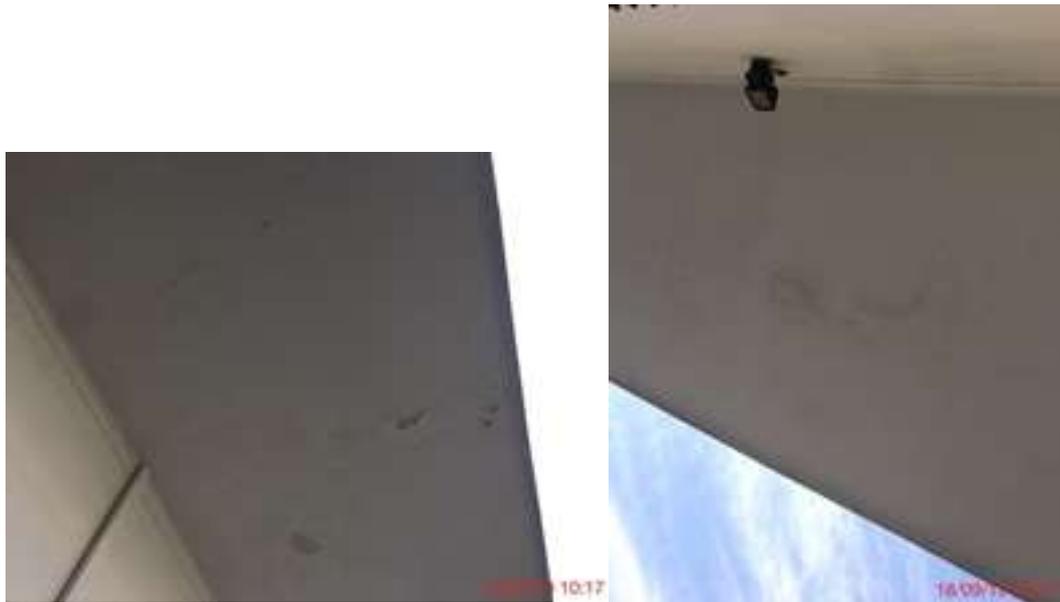
Fotos 23, 24, 25 e 26 – Parte inferior da marquise frontal com umidade (Causa: falta de manutenção e limpeza da marquise / Solução: realizar reforma da marquise)

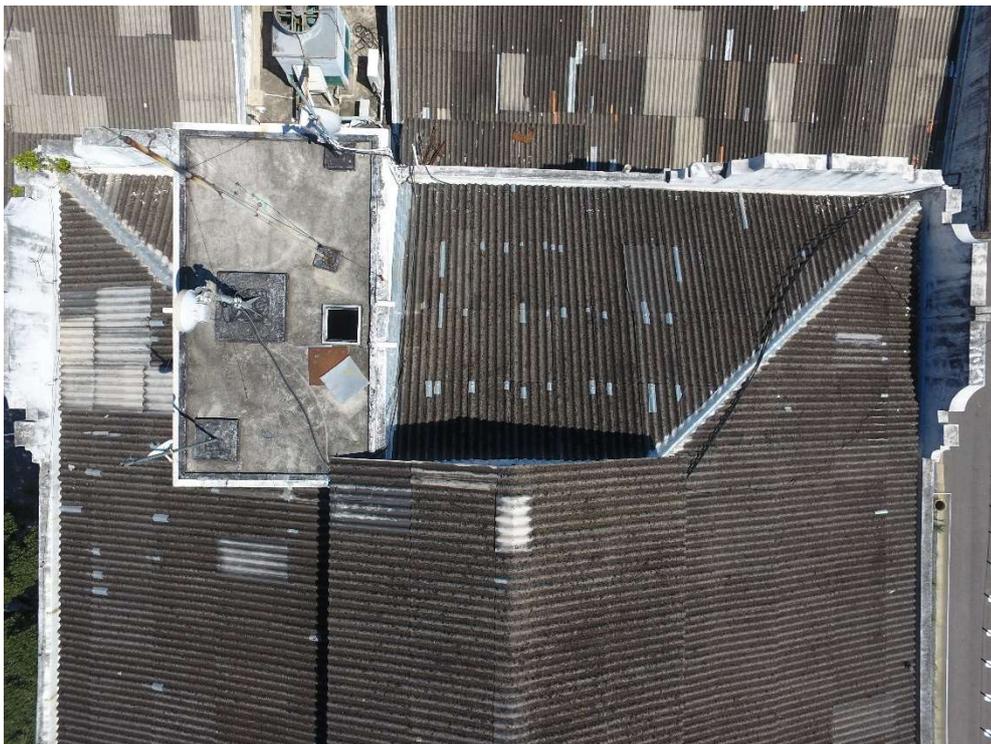
Foto 27 – FOTO AÉREA – Telhado SUPRIO – caixa d'água sem tampa e sem escada de acesso com guarda-corpo de segurança; calha de coleta de águas pluviais e telhado com muitos pontos de reforço com manta aluminizada, demonstrando a necessidade de troca da calha e telhas (Causa: falta de manutenção / Solução: executar tampa, escada conforme NR-18 e reforma geral com troca dos componentes do telhado)

- TELHADO – Patologias no geral MÉDIAS. Os itens relacionados a tubulações abertas e caixa d'água destampada devem ser solucionados de imediato;
