**LAUDO TÉCNICO DE VISTORIA
PREDIAL**

**CDRJ - COMPANHIA DOCAS DO RIO
DE JANEIRO (SUPRIO)**

Avenida Rodrigues Alves, 20 – Saúde

OUTUBRO/2019

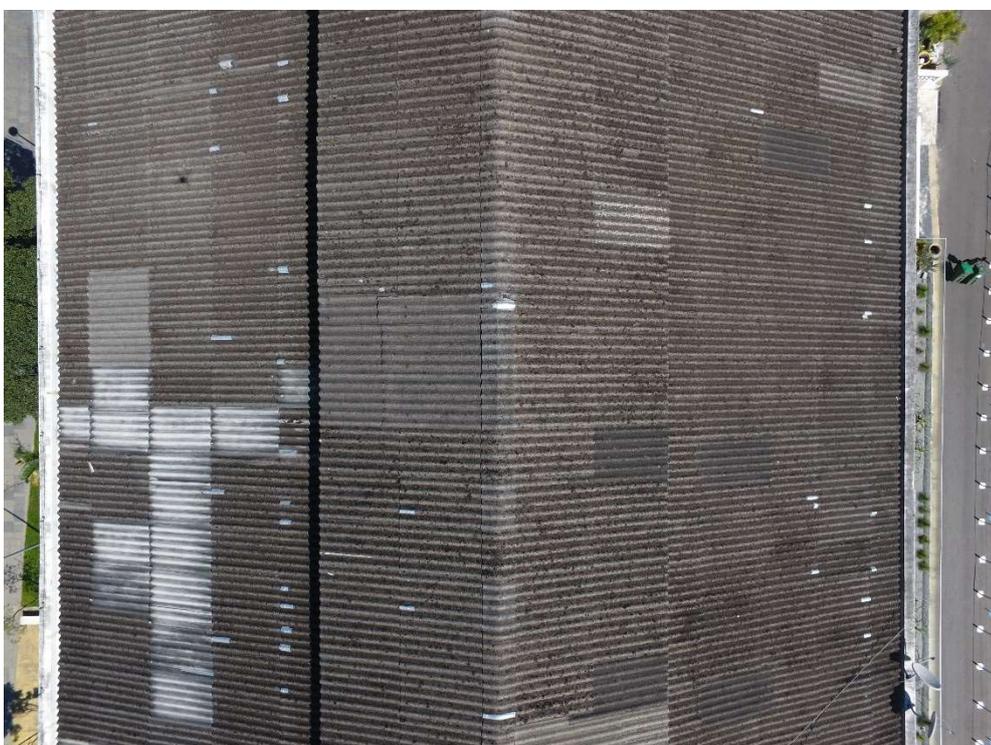
Foto 28 – FOTO AÉREA – Telhado SUPRIO – calha de coleta de águas pluviais e telhado com muitos pontos de reforço com manta aluminizada, demonstrando a necessidade de troca da calha e telhas (Causa: falta de manutenção / Solução: reforma geral com troca dos componentes do telhado)

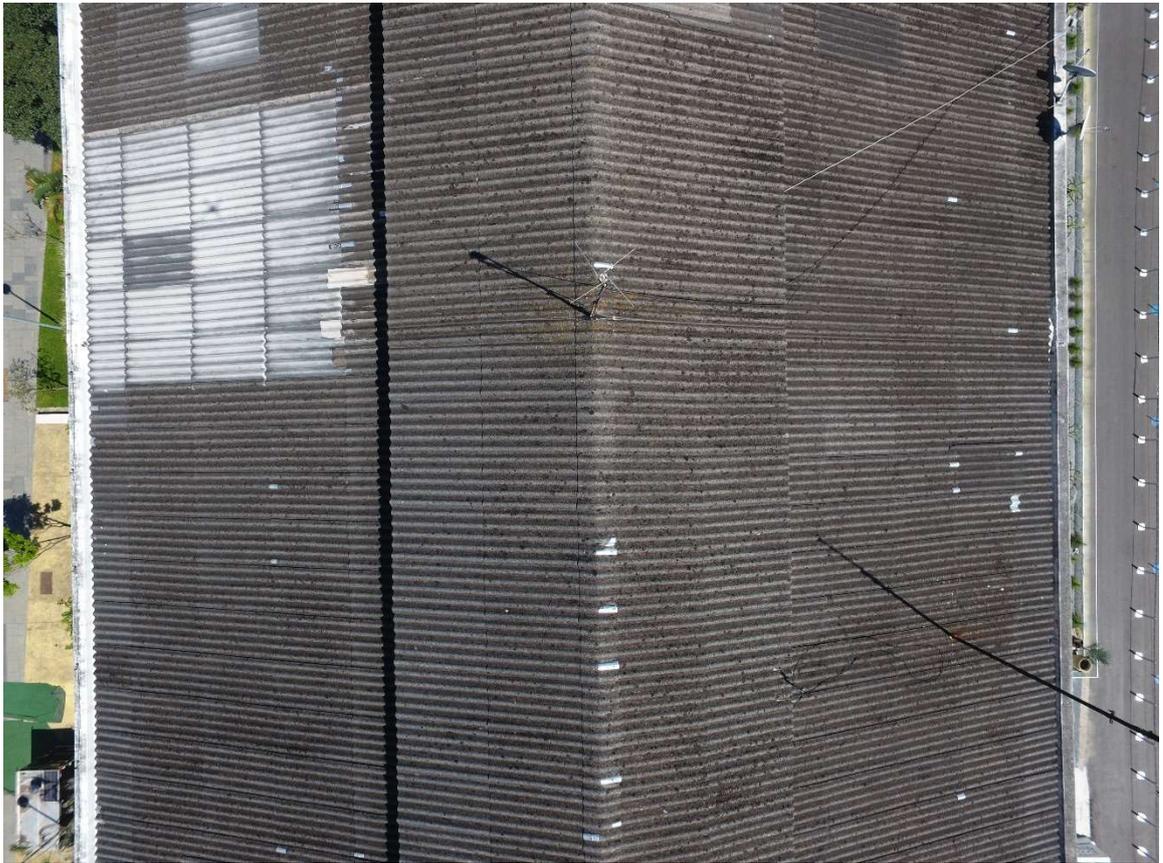
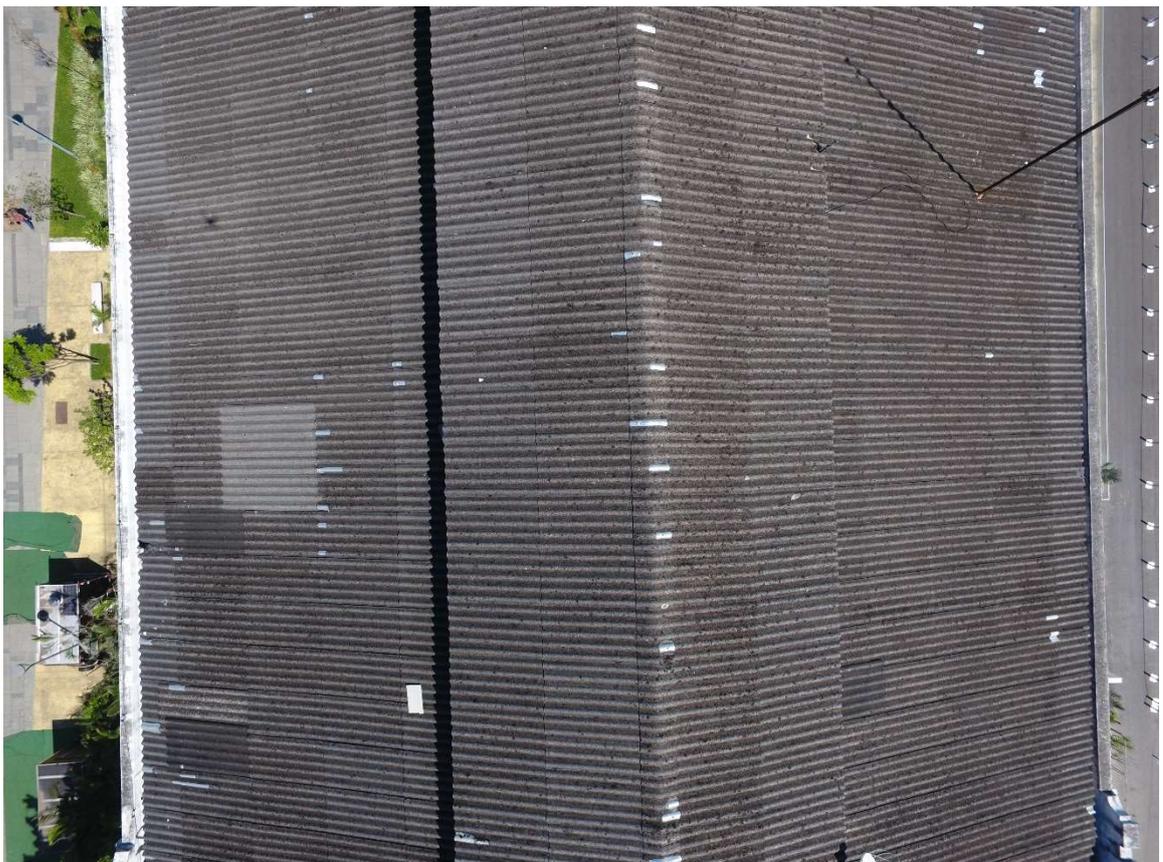
Fotos 29 e 30 – FOTO AÉREA – Telhado SUPRIO – calha de coleta de águas pluviais e telhado com muitos pontos de reforço com manta aluminizada, demonstrando a necessidade de troca da calha e telhas (Causa: falta de manutenção / Solução: reforma geral com troca dos componentes do telhado)

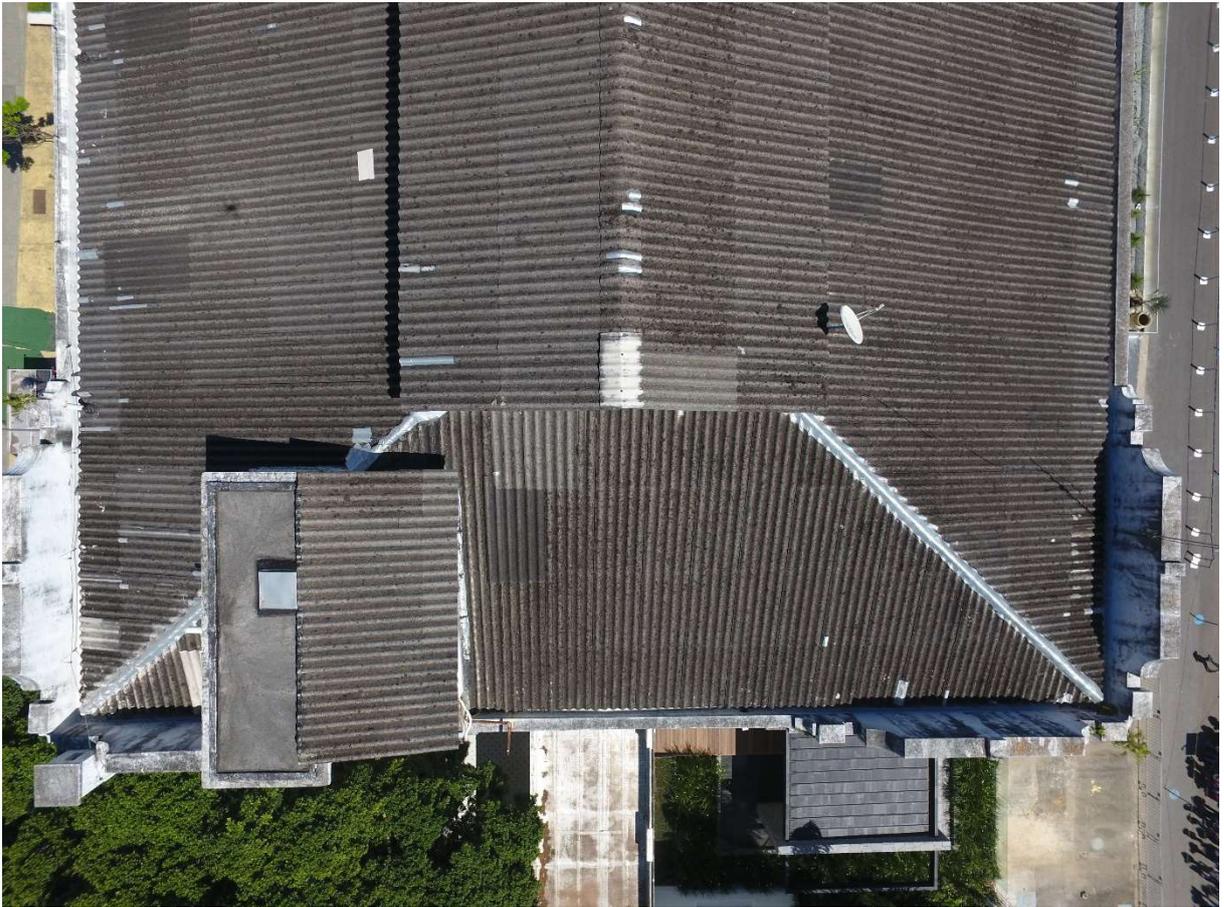
Foto 31 – FOTO AÉREA – Telhado SUPRIO – calha de coleta de águas pluviais e telhado com muitos pontos de reforço com manta aluminizada, demonstrando a necessidade de troca da calha e telhas (Causa: falta de manutenção / Solução: reforma geral com troca dos componentes do telhado)

Evidenciado tubo com abertura para cima, que gera entrada direta de água de chuva. (Causa: falta de manutenção / Solução: verificar a utilidade do tubo, se não for útil eliminar, caso seja útil colocar terminal de ventilação ou curva, para evitar a entrada de água).

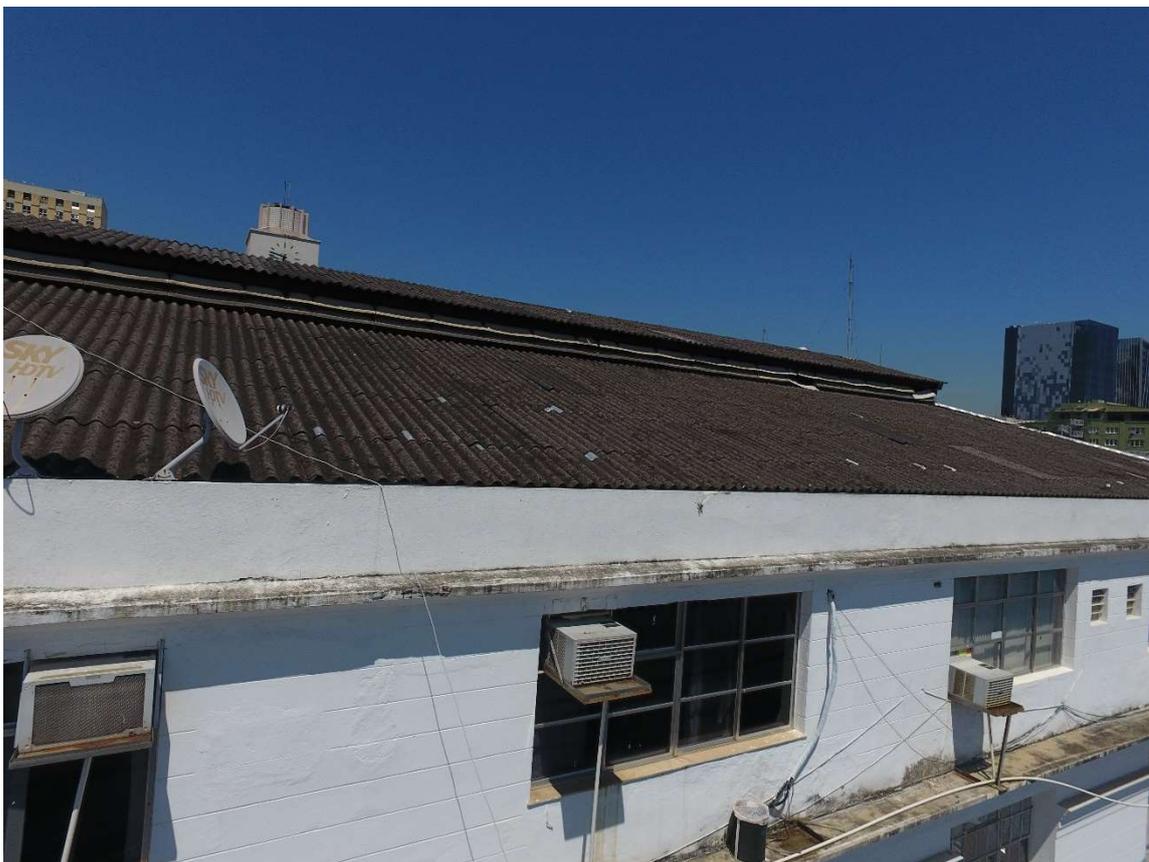
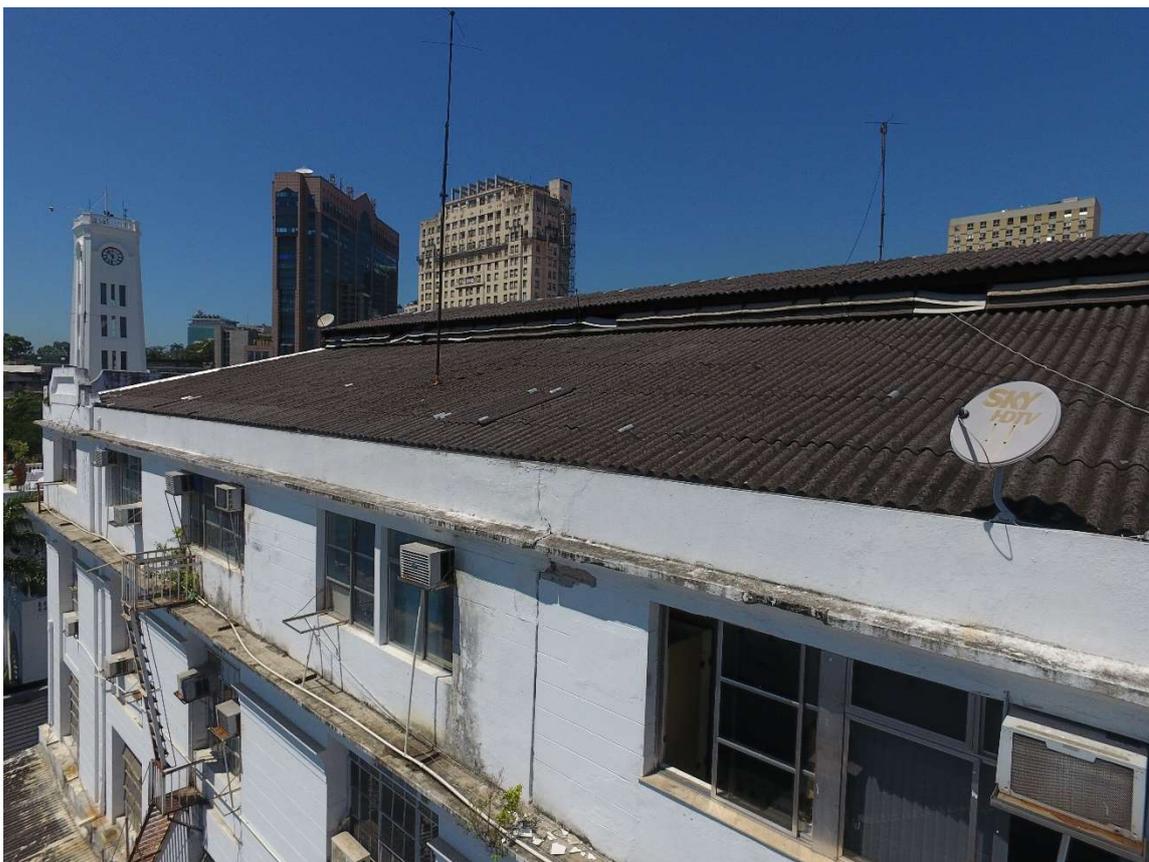
Fotos 32 e 33 – FOTO AÉREA – Telhado SUPRIO - ventilação cruzada do telhado com trechos sem suporte (Causa: falta de manutenção / Solução: reforma geral com troca dos componentes do telhado)

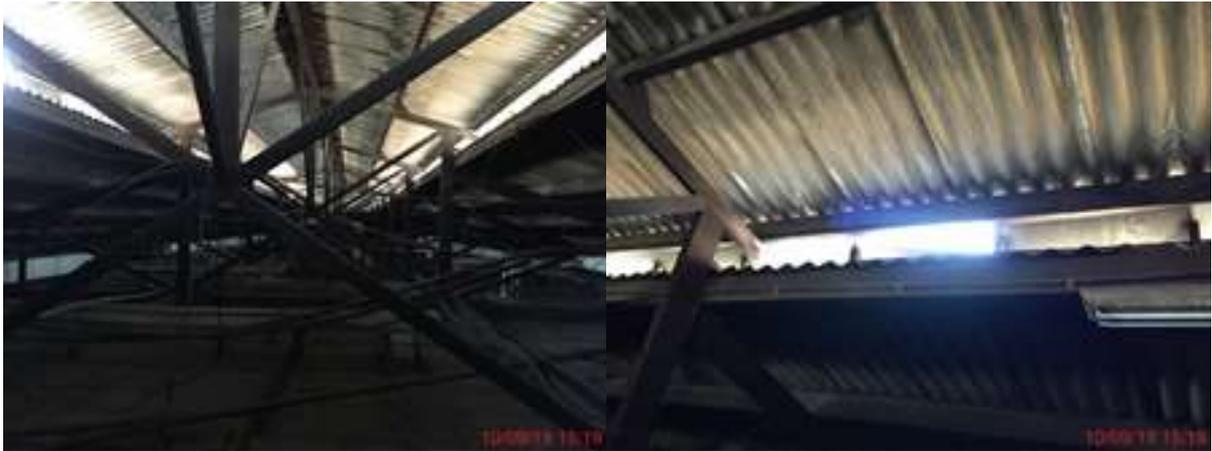
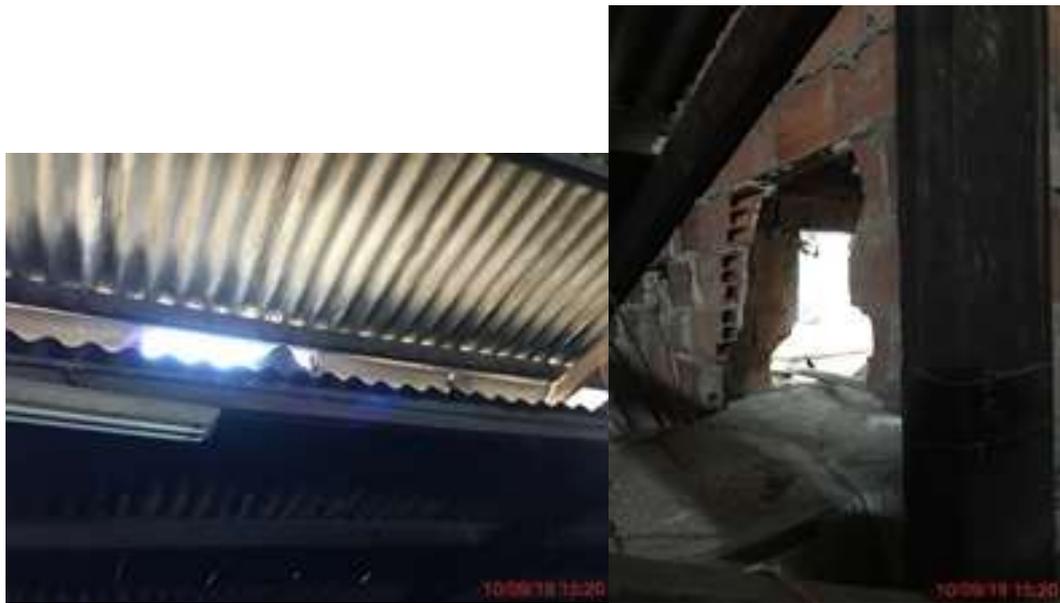
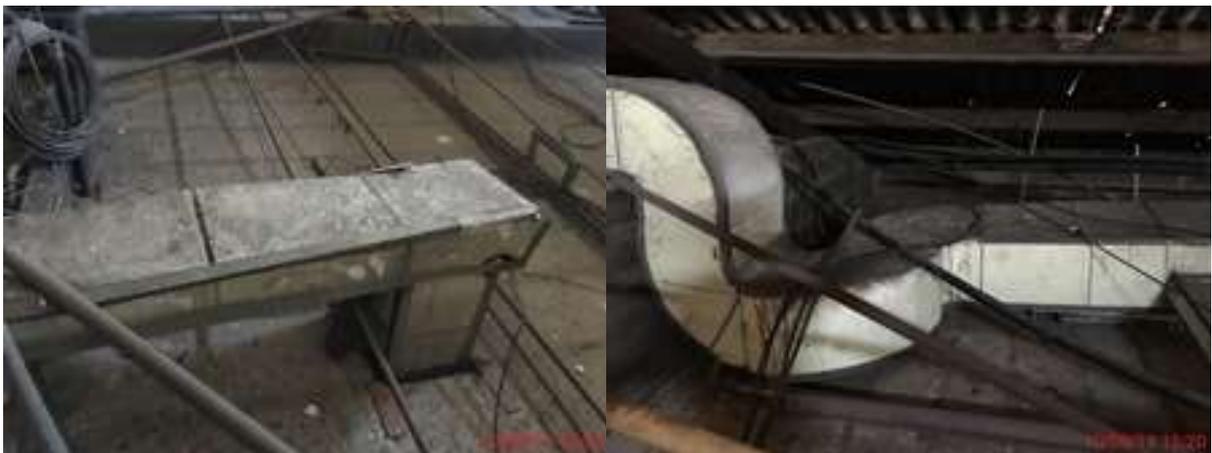
Fotos 34, 35, 36, 37, 38 e 39 – Entreforro do telhado com pontos falhos de vedação nas haletas de ventilação cruzada, alvenaria quebrada lateralmente próximo à casa de máquinas de elevador desativada, possibilitando a entrada de água de chuva e tubulações de ar condicionado central amassadas e empenadas (Causa: falta de manutenção / Solução: reforma geral com troca dos componentes do telhado, fechamento ou tratamento adequado da passagem na parede e manutenção dos dutos de ar condicionado, para evitar perdas de eficiência)

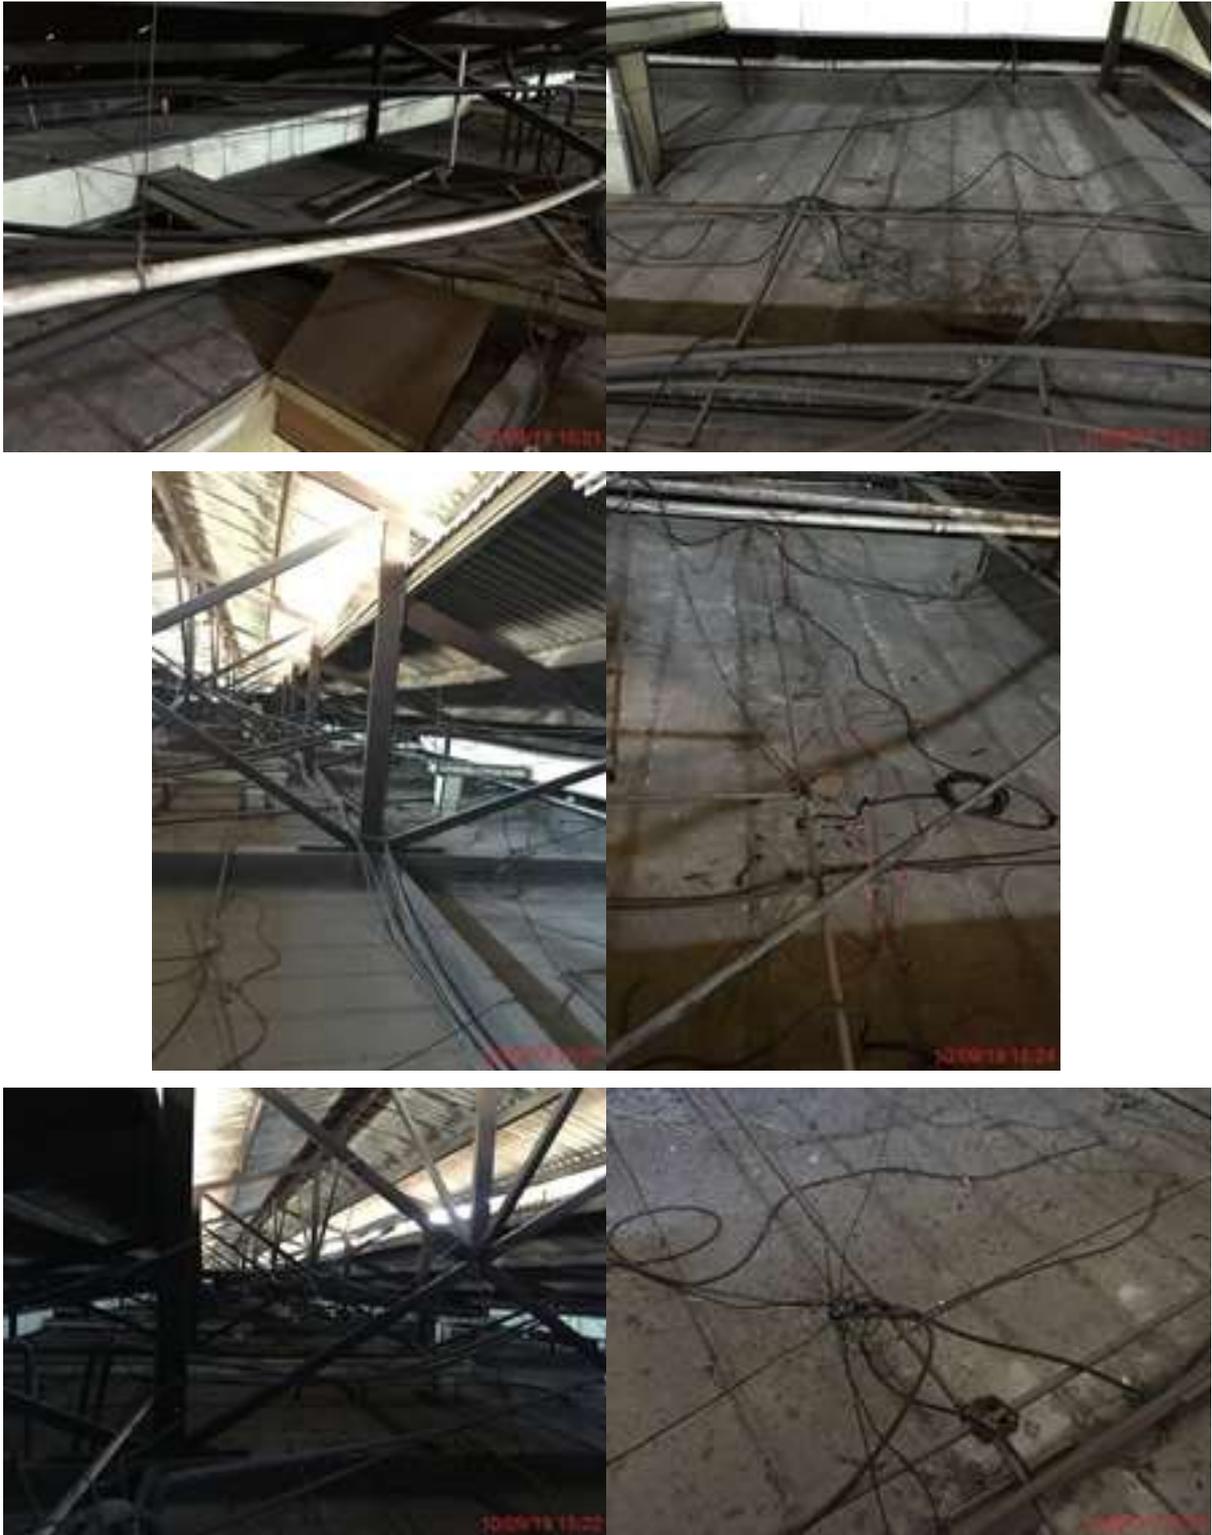
Fotos 40, 41, 42, 43, 44 e 45 – Entreforro do telhado com desordenação das fiações que alimentam as salas do 3 andar, fiações sem duplo isolamento em determinados trechos, o que pode gerar curto-circuito (Causa: falta de manutenção / Solução: reforma geral ordenando os circuitos que passam no entreforro e isolando os pontos sem duplo isolamento)

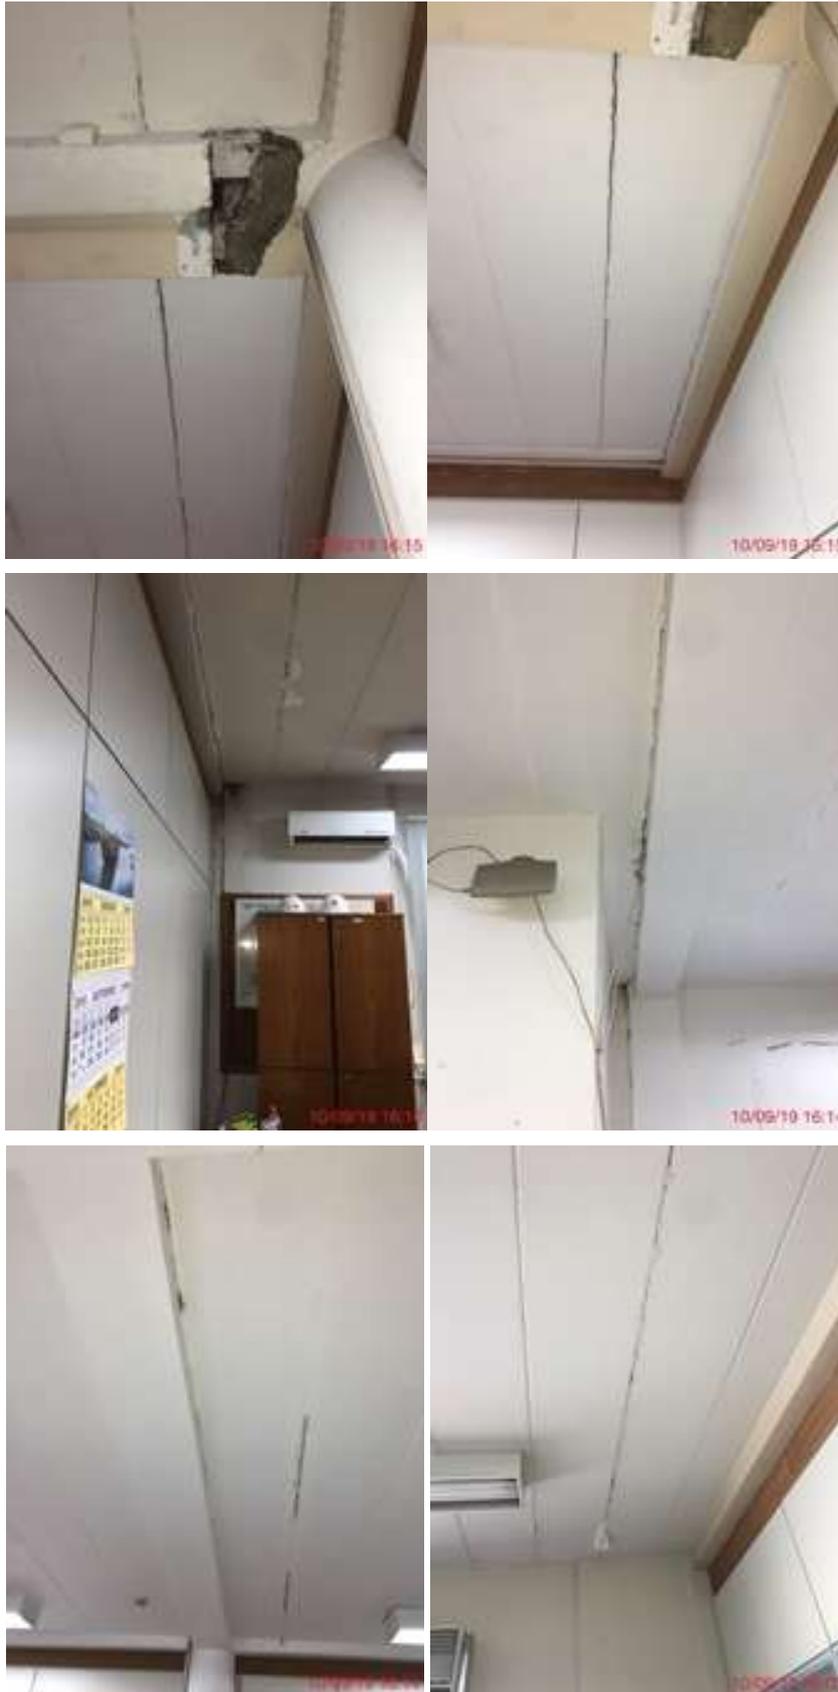
Fotos 46, 47, 48, 49, 50 e 51 – Evidenciadas trincas/fissuras em trechos do teto do 3 pavto, no encontro das lajes pré-moldadas com as vigas e um apoio com sua estrutura parcialmente rompida (Causa: desconhecida / Solução: contratar consultoria técnica em estruturas para a verificação da causa e efeito dessas trincas/fissuras e rompimento do apoio das lajes pré-moldadas)

- ESTRUTURA - Patologias no geral MÉDIAS. Os itens relacionados a fissuras próximas dos apoios das vigas deve ser estudado mais a fundo por engenheiro civil calculista especialista em estruturas;

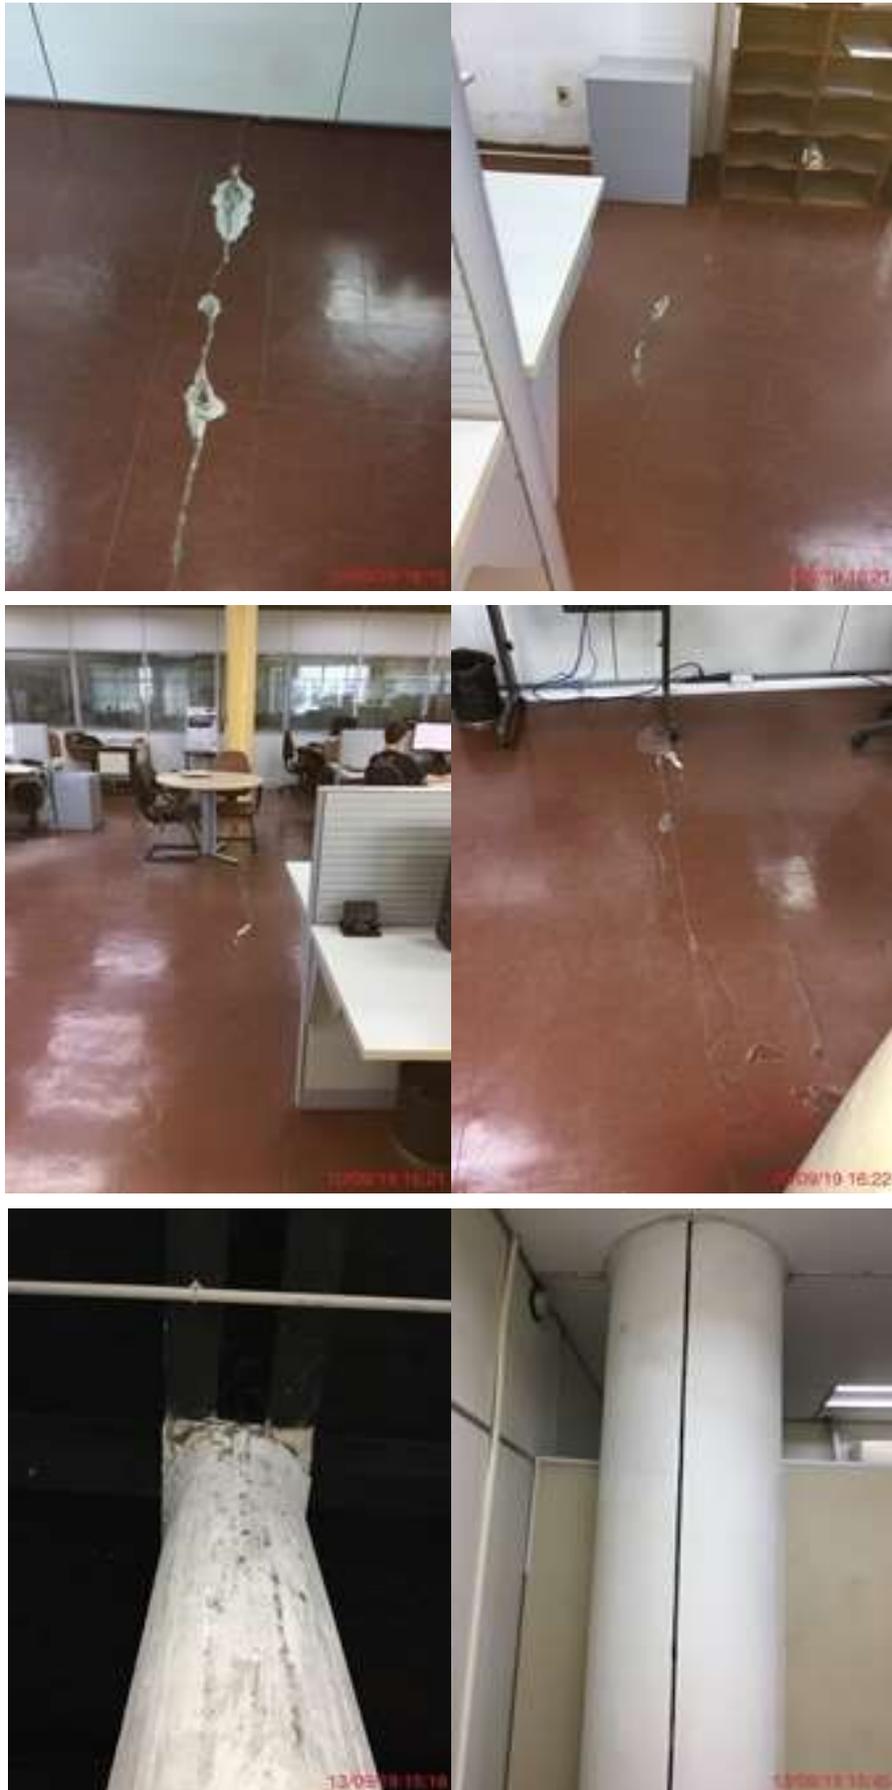
Fotos 52, 53, 54, 55, 56 e 57 – Evidenciadas diversas trincas/fissuras no piso do 3 pavto
(Causa: falta de assumir a junta de dilatação existente nos pilares / Solução: Realizar o tratamento da junta – preencher a junta com Tarucel 20mm e NP-1 da Basf – selante base elastomérica)

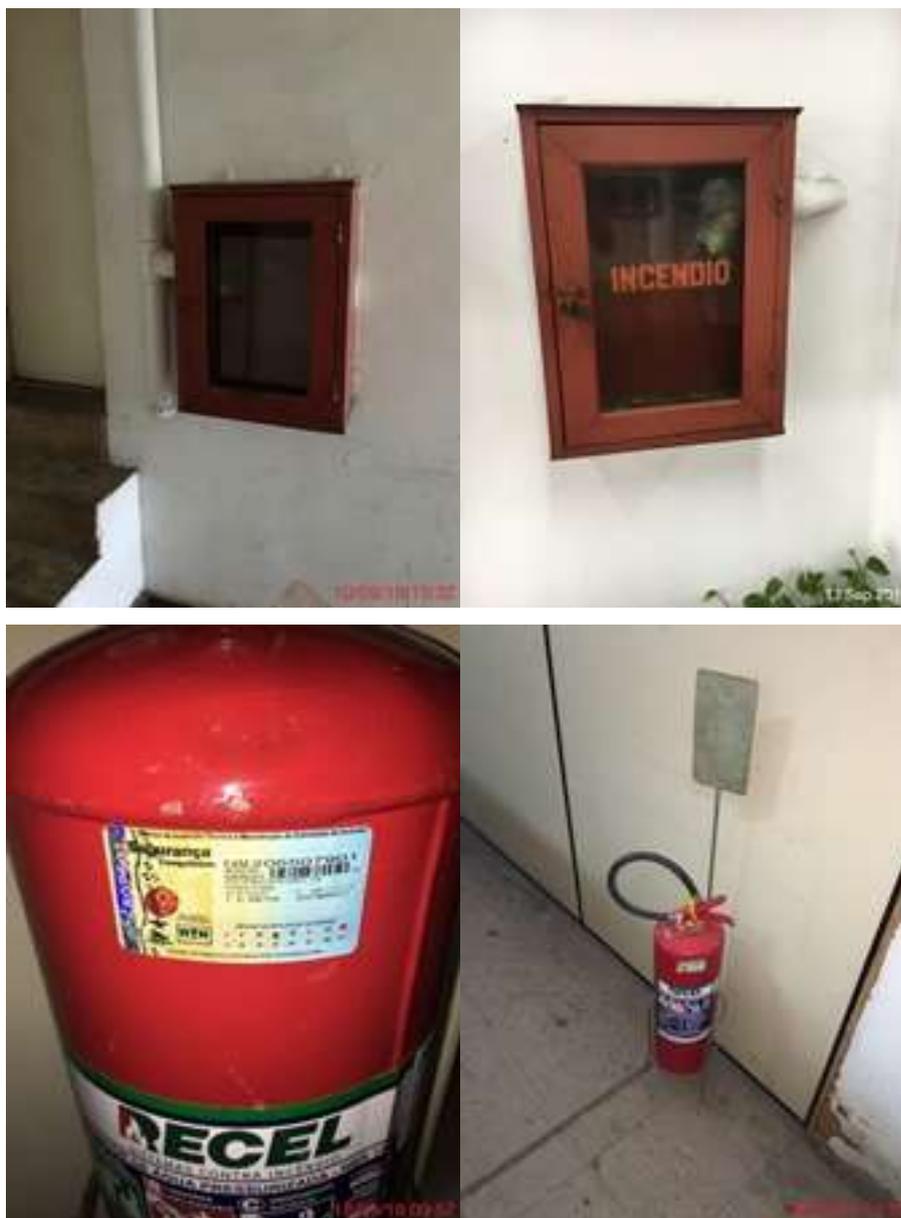
Constatado que o imóvel não possui sistema de pressurização das tubulações de incêndio, existindo sistema de combate a incêndio por extintores.

As CB's existentes estão sem mangueiras de combate a incêndio.

Configuram **patologias CRÍTICAS**;

Fotos 58, 59, 60 e 61 – CB's sem mangueira de incêndio e extintores na validade (Causa: falta de manutenção do sistema de combate a incêndio / Solução: contratar empresa especializada realizar a manutenção do sistema de incêndio da SUPRIO, de acordo com os parâmetros do CBMERJ)

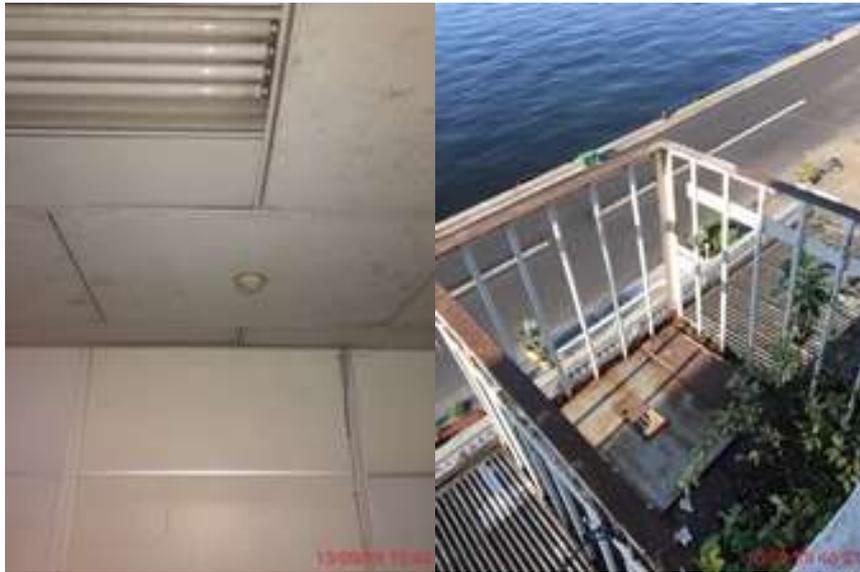
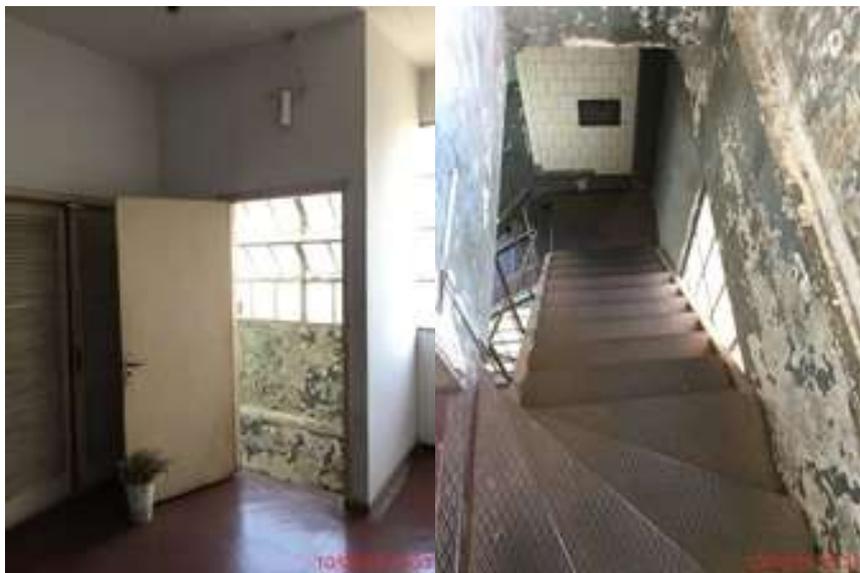
O sistema de detecção de fumaça é antigo e não funciona mais.

Não possui escada de incêndio adequada, em suas dimensões e as escadas existentes não possuem iluminação de emergência.

Fotos 62, 63, 64, 65 e 66 – Sistema de detecção de fumaça antigo, que não funciona e escadas de acesso existentes e escada de incêndio antiga em desacordo com a Norma do CBMERJ (Causa: falta de manutenção do sistema de combate a incêndio / Solução: contratar empresa especializada realizar a manutenção do sistema de incêndio da SUPRIO, de acordo com os parâmetros do CBMERJ)

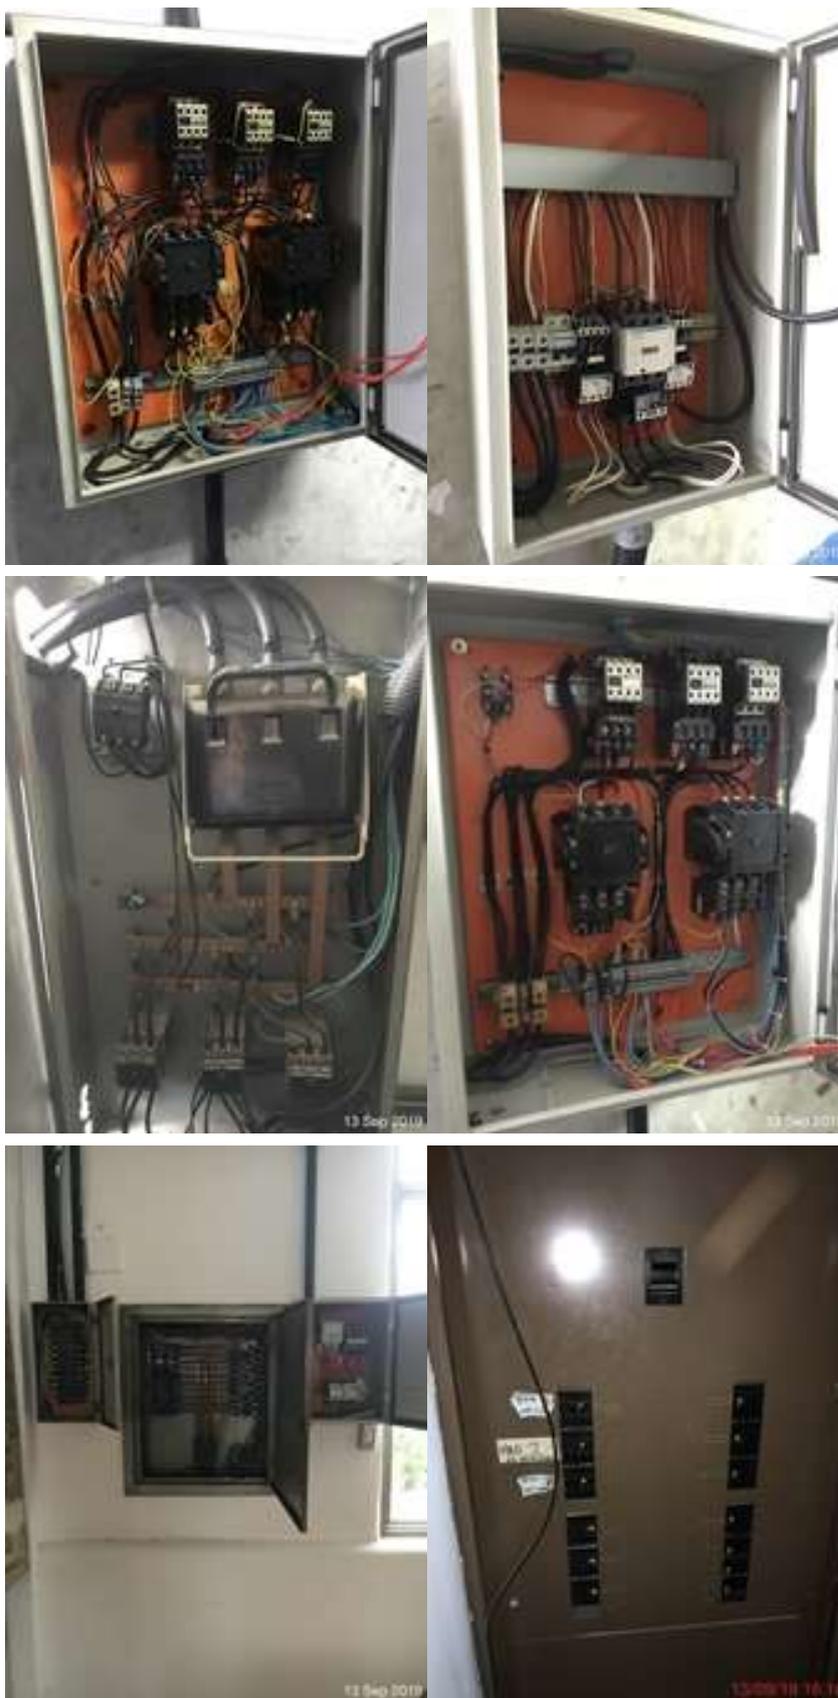
Fotos 67, 68, 69, 70, 71 e 72 – Instalação elétrica dos quadro de luz e força com disjuntores modelo NEMA em sua maioria, que devem ser modernizados para o modelo DIN para se obter maior segurança, colocando DR para proteção dos circuitos. Circuitos sem identificação. (Causa: falha na manutenção as instalações elétricas / Solução: trocar o tipo de disjuntor e adição de DR de proteção)

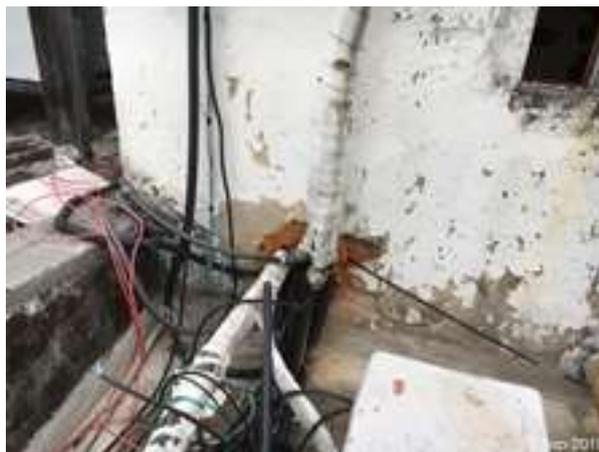
Foto 73 – Instalação elétrica para a ligação de ar condicionado sem duplo isolamento e entrando na fachada de forma desordenada, podendo gerar vazamentos pela fachada (Causa: falha na execução do sistema de instalações elétricas / Solução: finalizar a proteção das instalações elétricas e vedar melhor o acesso para dentro do edifício)

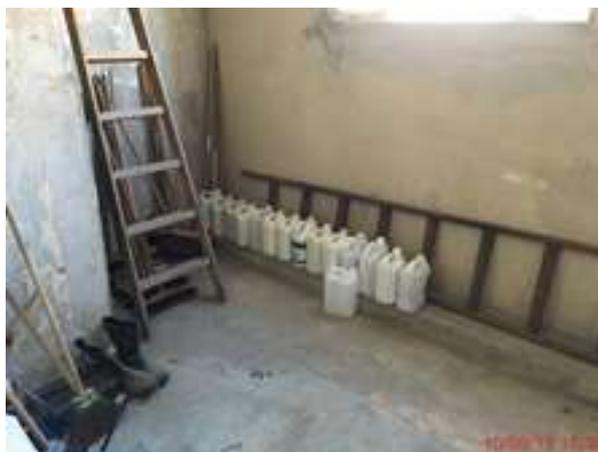
Foto 74 – Quarto da entrada de energia do prédio com estoque de material de limpeza (Causa: falha na fiscalização do uso das áreas técnicas / Solução: desmobilizar o depósito de produtos de limpeza)

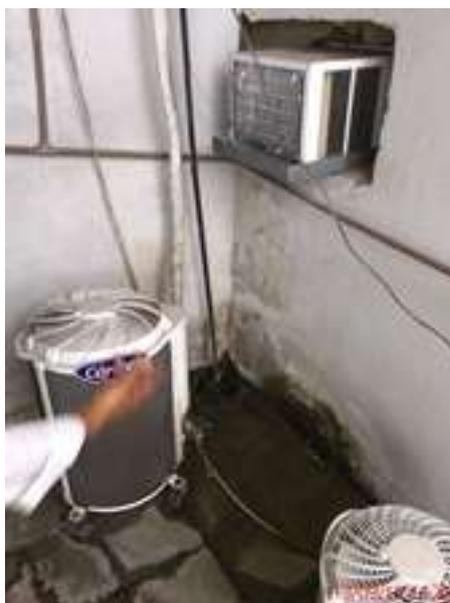
Foto 76 – Ar condicionado instalado na SUPMAM, sem previsão de dreno. O mesmo está ocasionando vazamento no andar de baixo (Causa: falha de planejamento sobre o esgotamento da água gerada pelo funcionamento do ar condicionado / Solução: executar ligação do dreno na tubulação aparente existente logo abaixo do aparelho, executar suportes adequados para a tubulação)

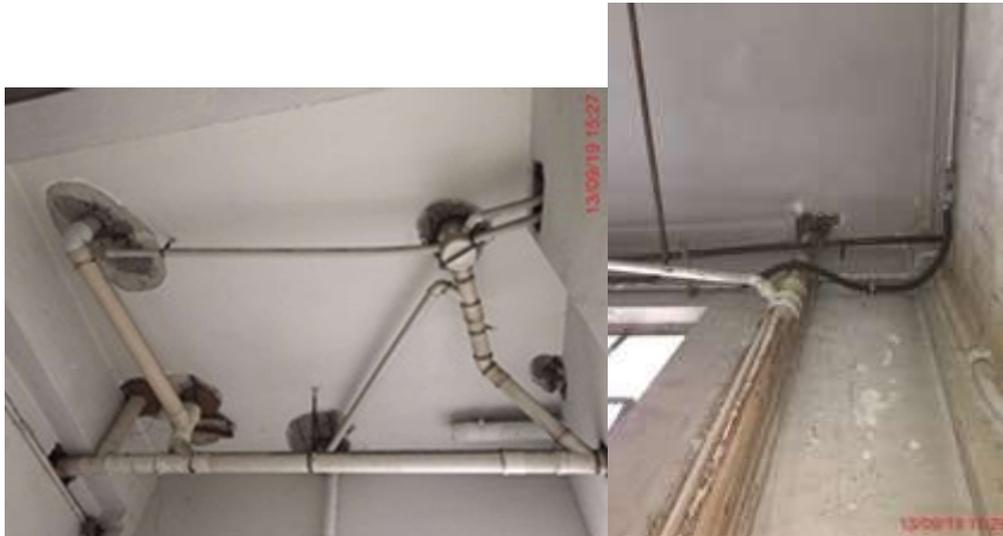
Fotos 77 e 78 – Tratamento na região dos passantes de laje feito de forma inadequada (Causa: falta de execução da boa prática / Solução: executar grauteamento no entorno das tubulações e realizar o acabamento com GROUTIX na parte inferior)

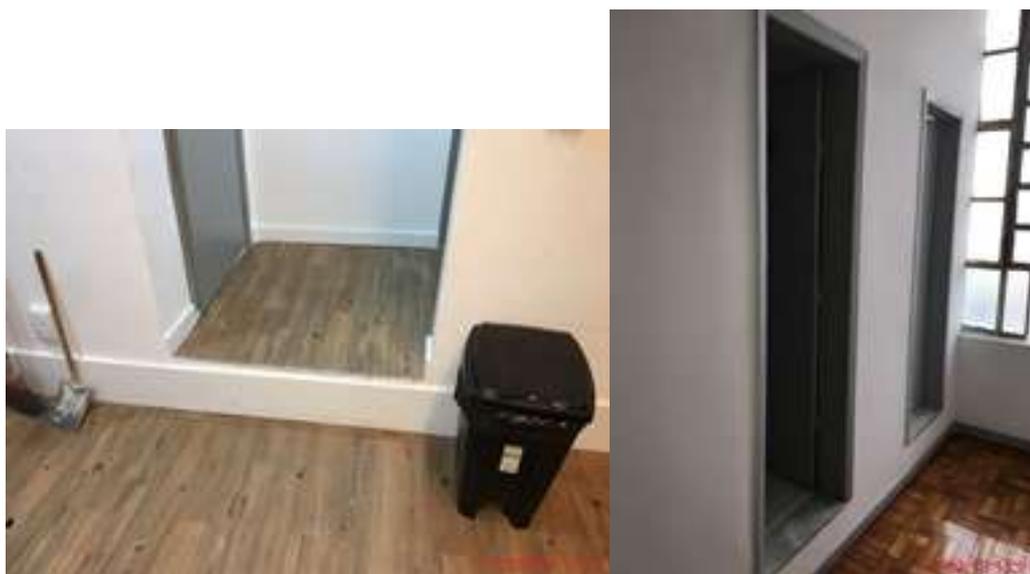
Verificado que não há tratamento para acessar a entrada da portaria do térreo e para os banheiros existentes, que em sua maioria possuem degraus na entrada.

Verificada a falta de banheiros acessíveis no térreo ou no 2 pavto, em desacordo com a NBR 9050/15 – Acessibilidade a edificações, mobiliário, espaços e equipamentos urbanos.

Fotos 79 e 80 – Banheiros existentes (mesmo o reformado recentemente na CCCSP possuem degraus de aprox. 20cm na entrada (Causa: falta de observação da NBR 9050 / Solução: executar as adequações de acesso e tamanho de banheiros acessíveis, conforme a NBR 9050)

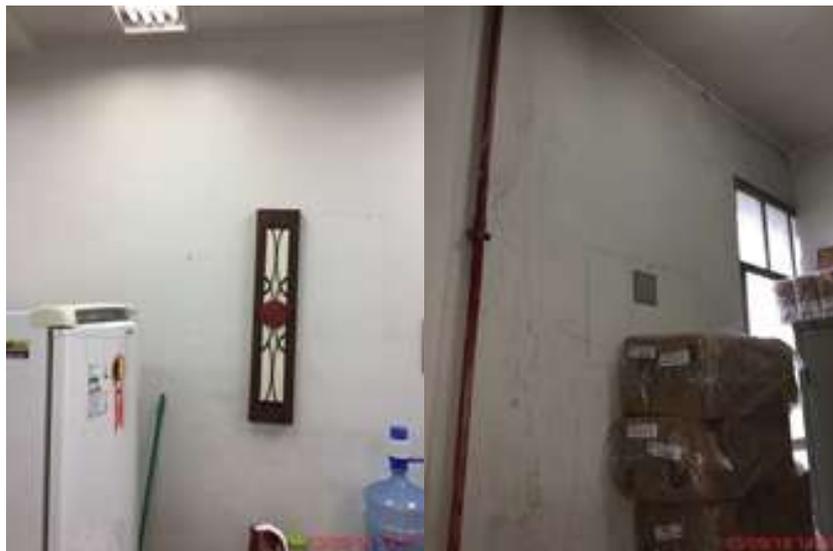
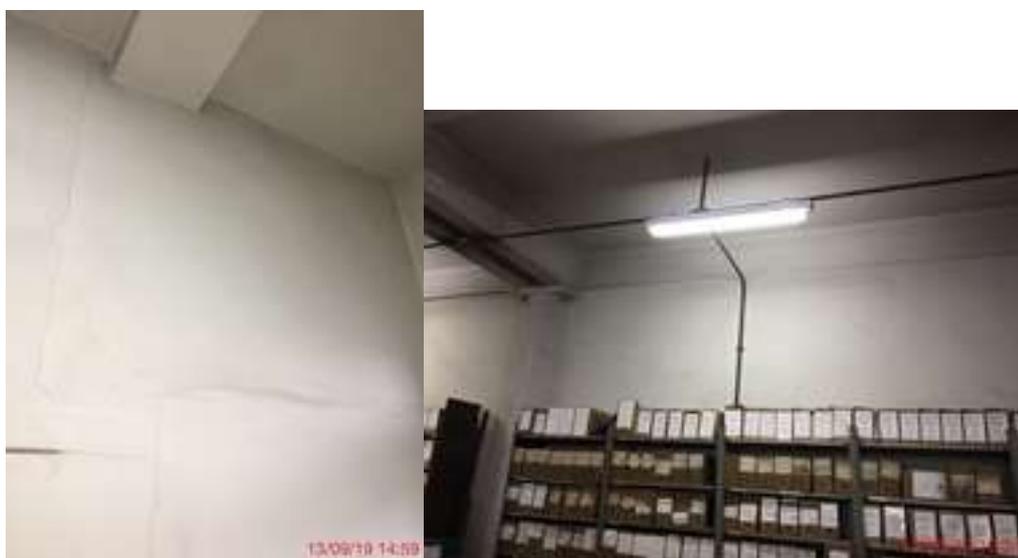
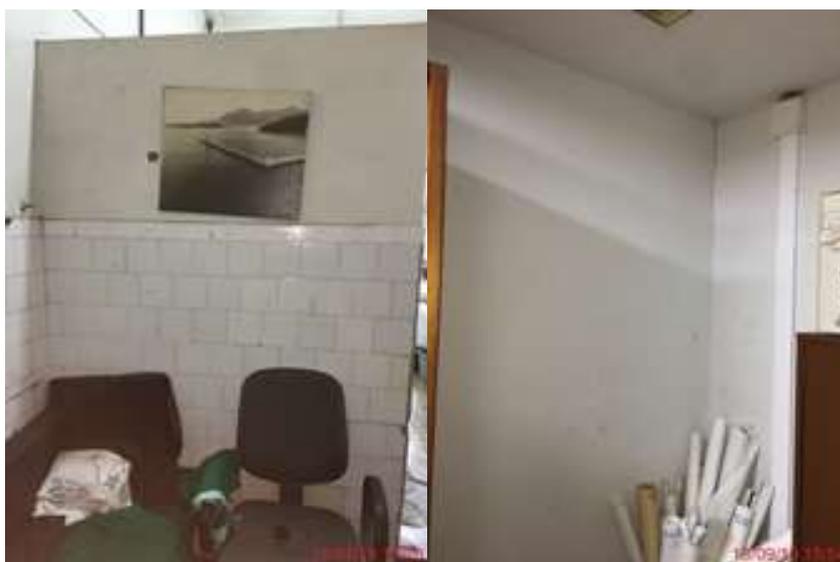
Fotos 81, 82, 83, 84, 85 e 86 – Trincas nas paredes (Causa: verticais – falhas de amarração dos elementos e inclinadas – recalque das fundações / Solução: contratar consultoria técnica especializada para verificar a possibilidade de recuperação sem demolição)

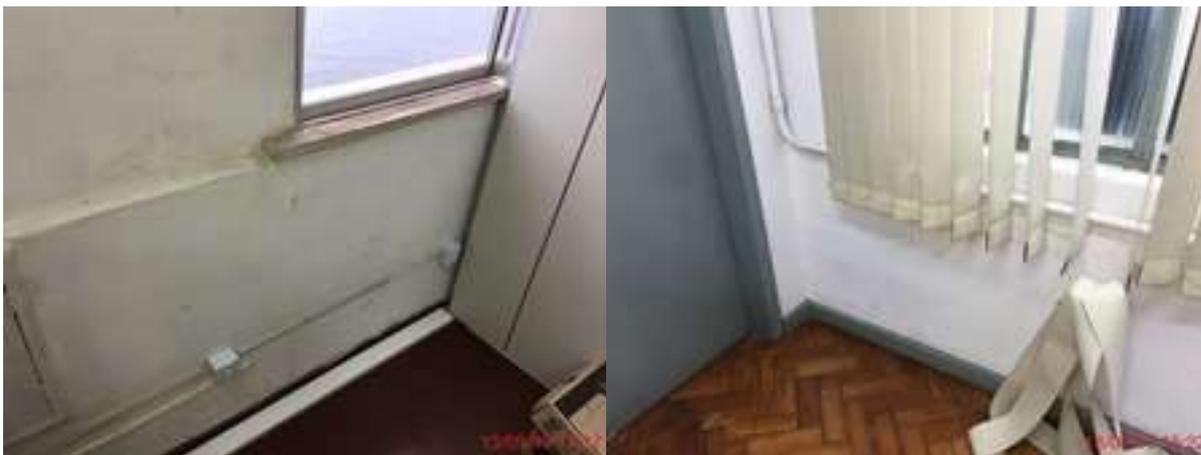
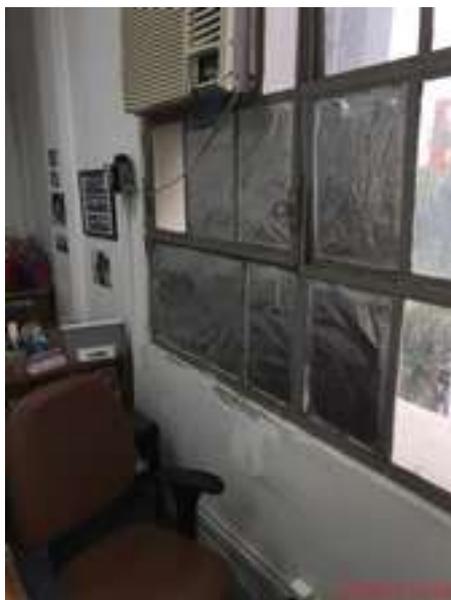
Fotos 87, 88 e 89 – Trincas ao redor da esquadria (Causa: falta de execução de vergas para a suportar as tensões nas quinas da esquadria / Solução: executar vergas superior e inferior à esquadria)

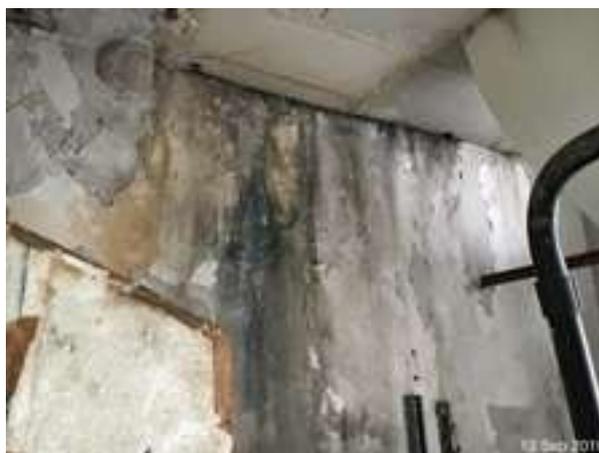
Foto 90 – Casa de máquinas com umidade na parede (Causa: falta de manutenção da fachada / Solução: realizar a reforma pontual da fachada)
