**LAUDO TÉCNICO DE VISTORIA
PREDIAL**

**CDRJ - COMPANHIA DOCAS DO RIO
DE JANEIRO (SUPRIO)**

Avenida Rodrigues Alves, 20 – Saúde

OUTUBRO/2019

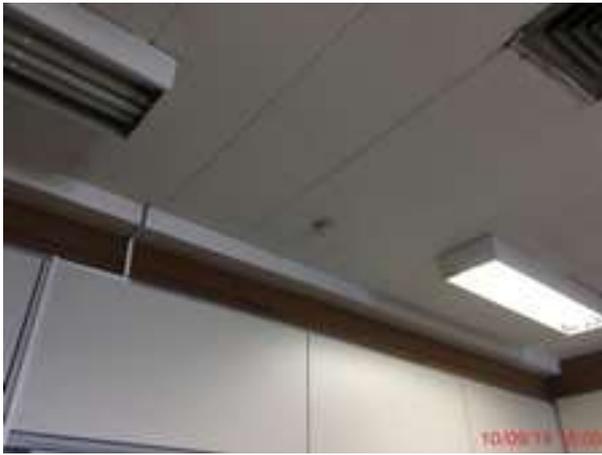
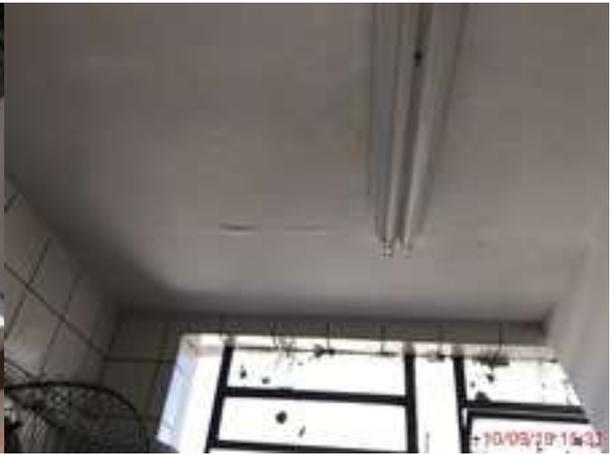
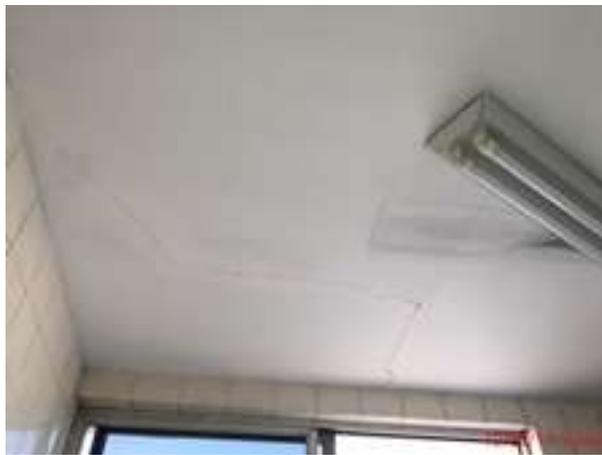
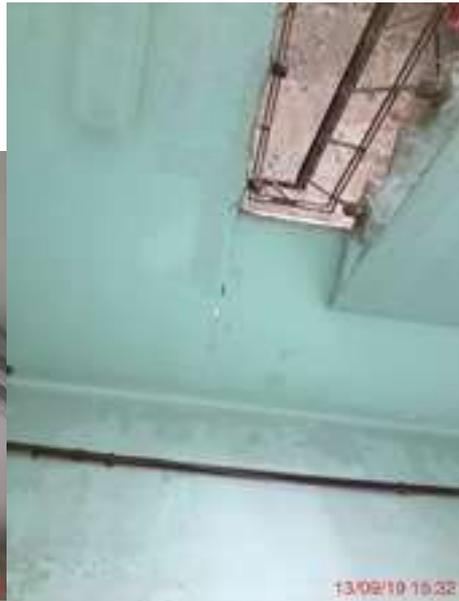
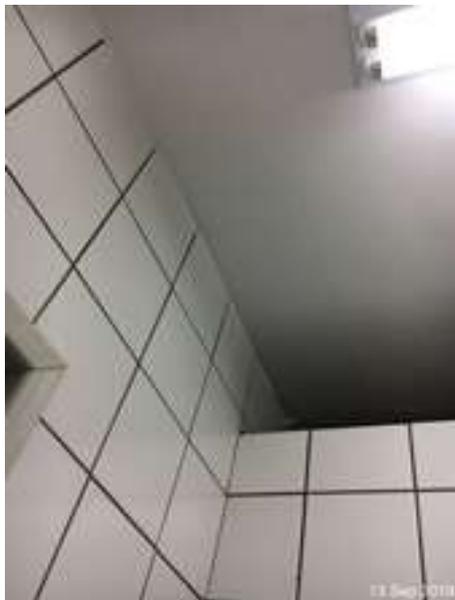
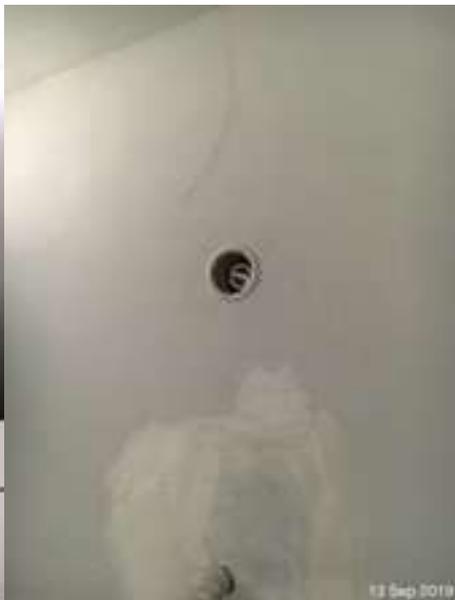
Fotos 91, 92, 94, 95, 96 e 97 – Trincas no teto em gesso (banheiros) e laje da escada (Causa: movimentação estrutural / Solução: verificar se existem trincas na laje sob o forro, monitorar com consultoria especializada para verificar a evolução das patologias)

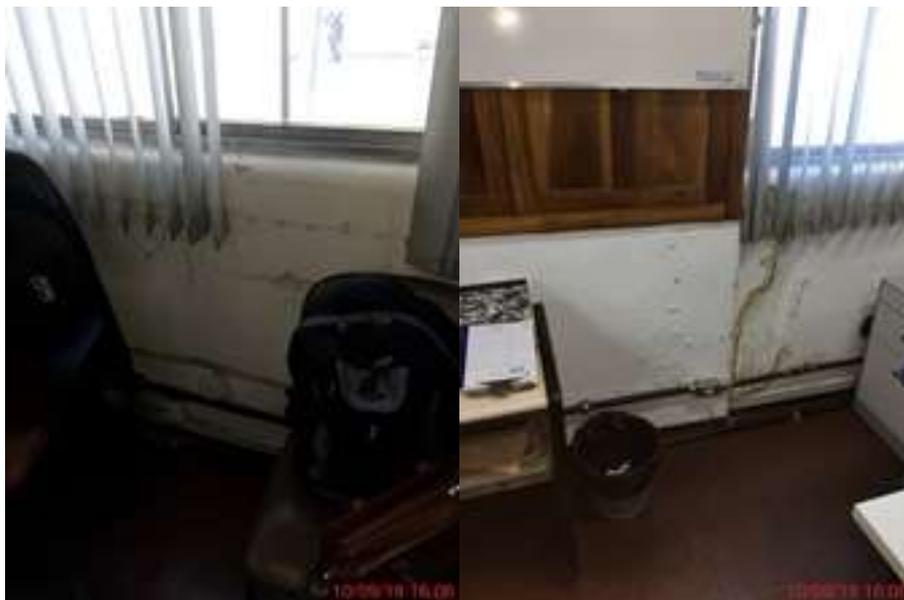
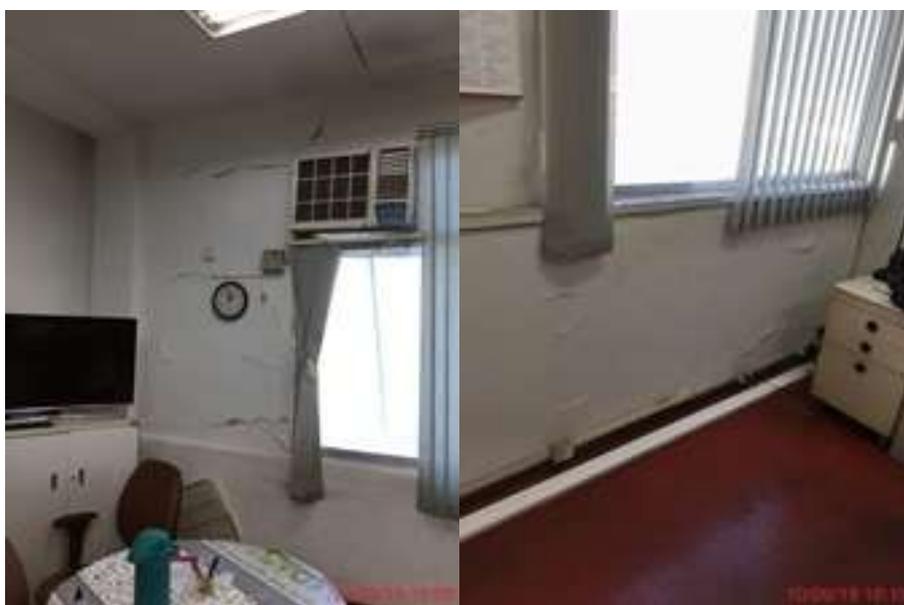
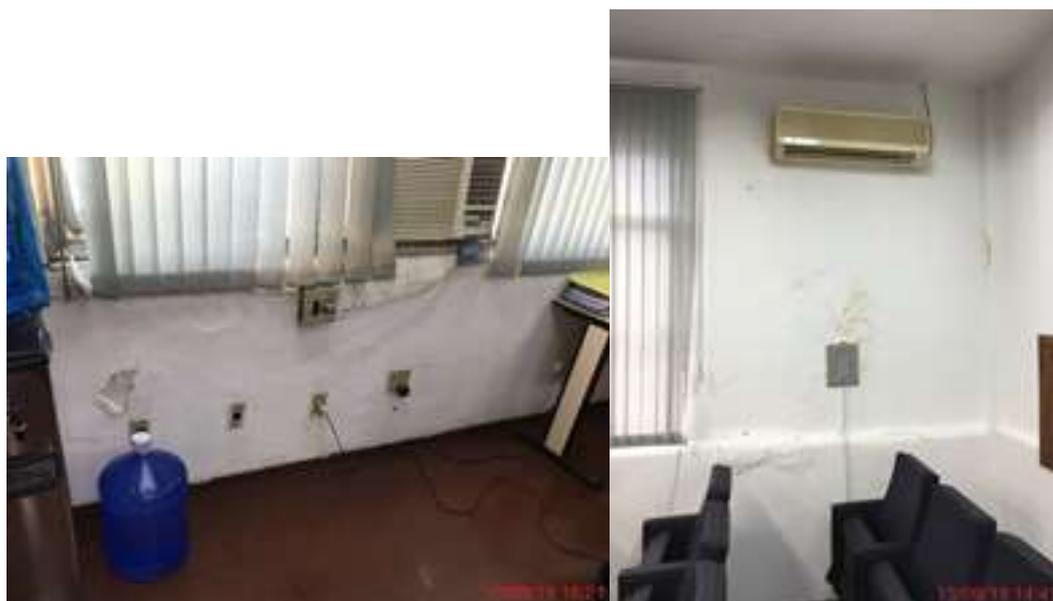
Fotos 98, 99, 100, 101, 102 e 103 – Trechos no 3 andar com sinal de umidade ao redor da esquadria (Causa: falta de manutenção da fachada / Solução: realizar a reforma geral da fachada)

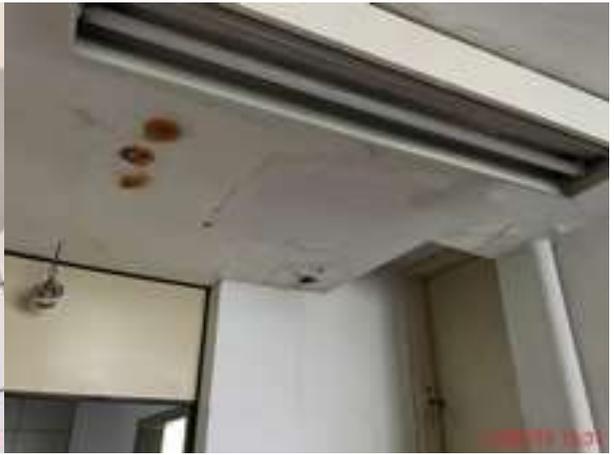
Fotos 104, 105, 106, 107, 108 e 109 – Trechos no 3 andar com sinal de umidade no teto (Causa: falta de manutenção no telhado / Solução: realizar a reforma geral do telhado)

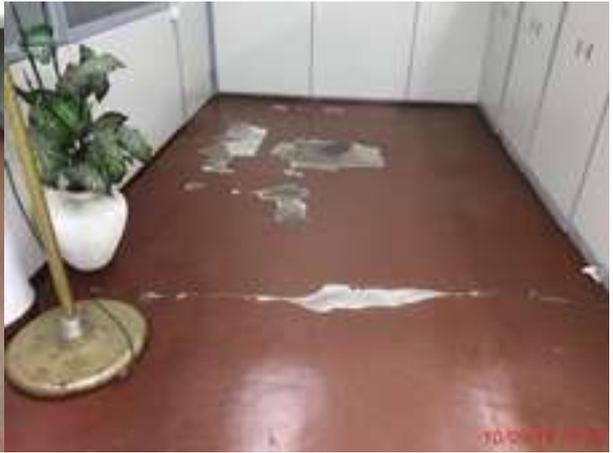
Fotos 110, 111, 112, 113, 114 e 115 – Falhas de acabamento no piso do 3 e 2 andar (Causa: falta de manutenção / Solução: realizar a manutenção dos trechos evidenciados)

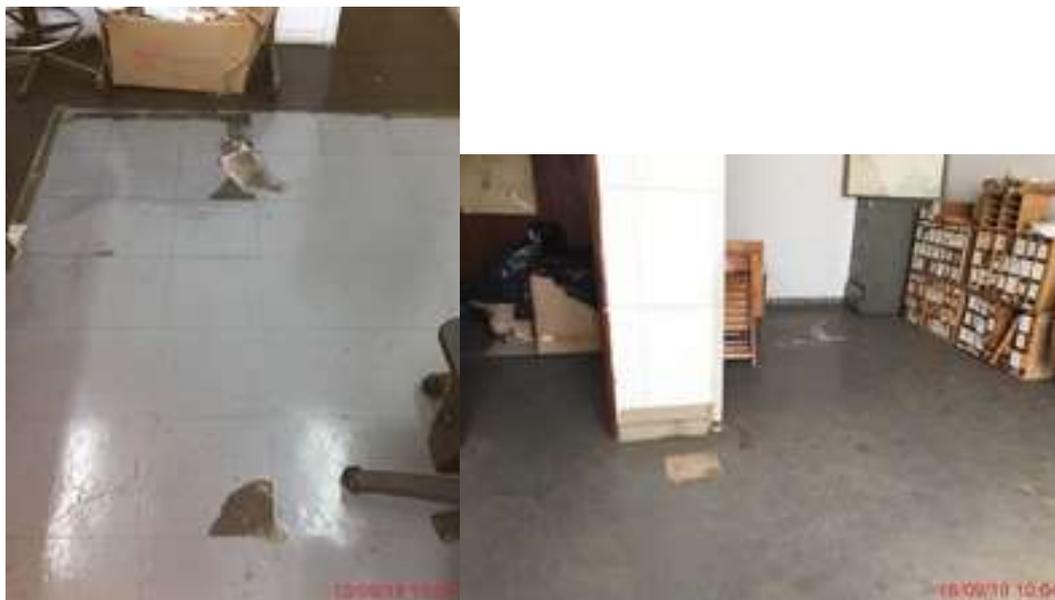
Fotos 116 e 117 – Falhas de acabamento no piso do 3 e 2 andar (Causa: falta de manutenção / Solução: realizar a manutenção dos trechos evidenciados)

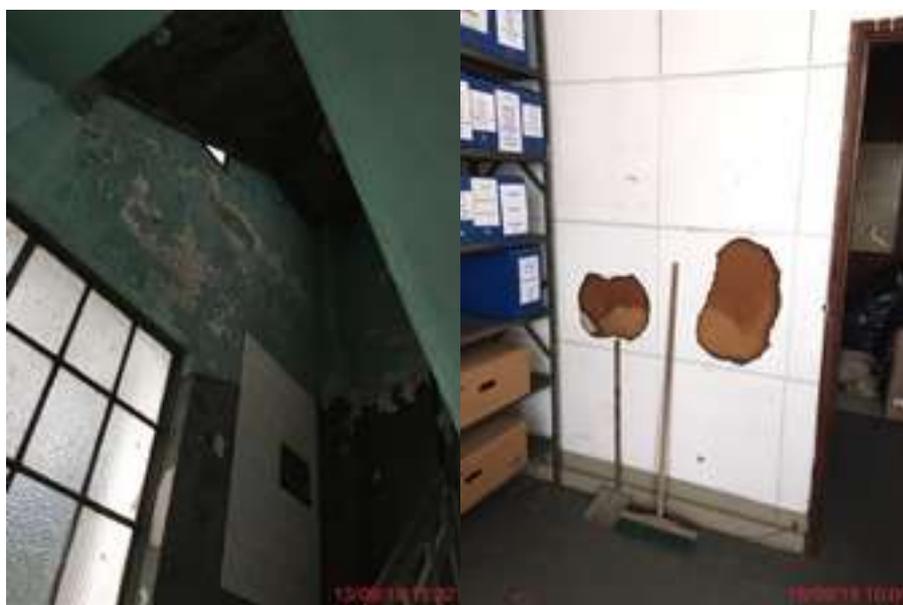
Fotos 118, 119 e 120 – Falhas de acabamento na parede da escada e do 2 andar (Causa: falta de manutenção / Solução: realizar a manutenção dos trechos evidenciados)

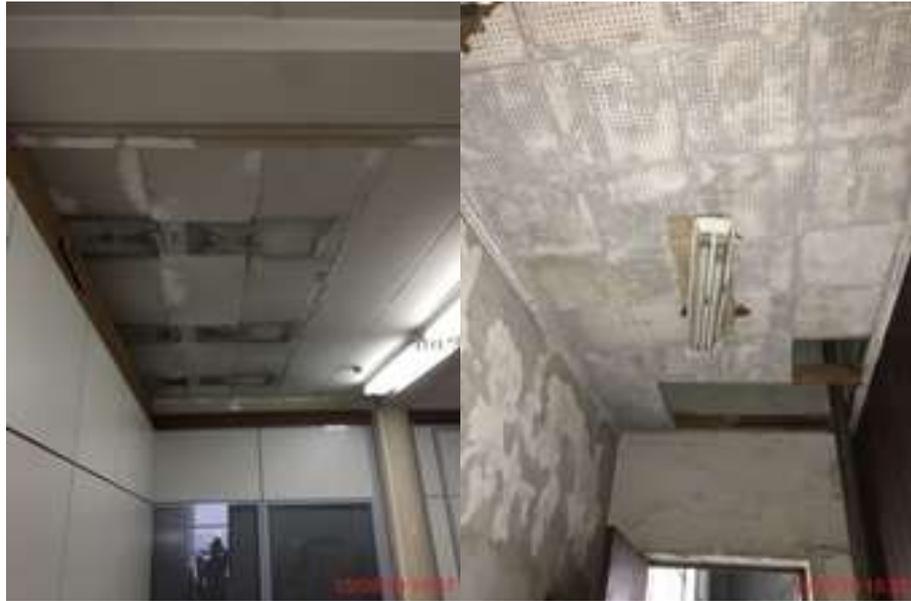
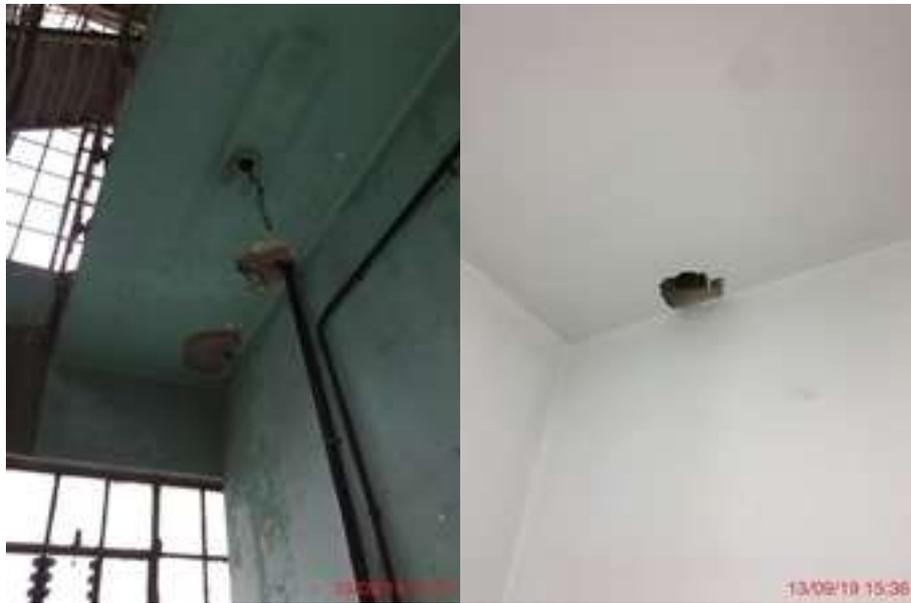
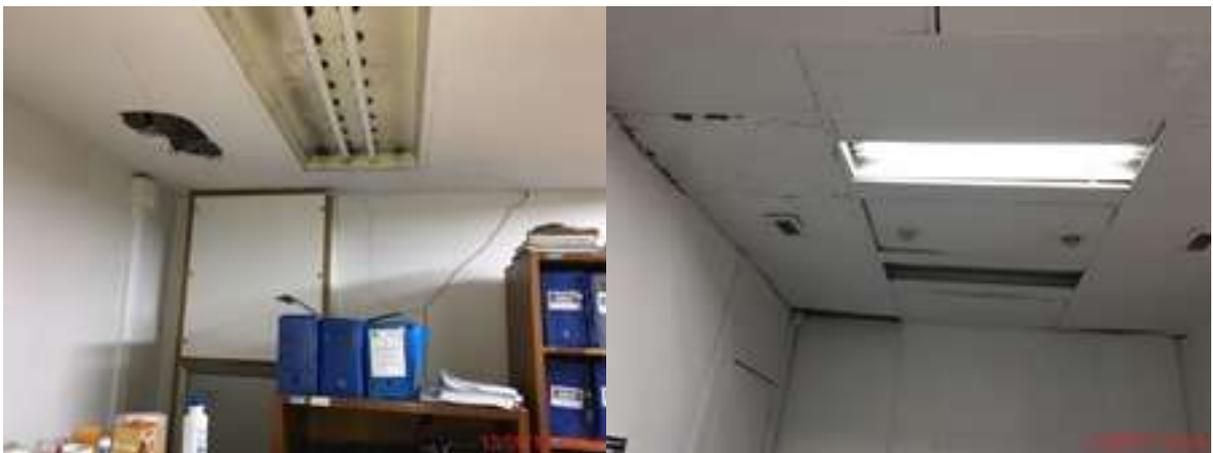
Fotos 121, 122, 123, 124, 125 e 126 – Falhas de acabamento no teto do 3 andar e escada
(Causa: falta de manutenção / Solução: realizar a manutenção dos trechos evidenciados)

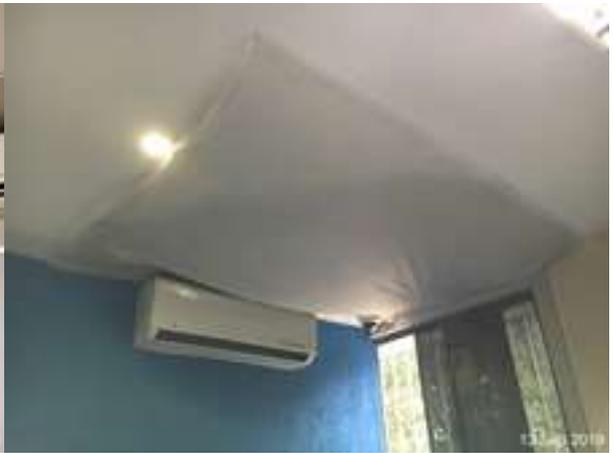
Fotos 127, 128, 129, 130 e 131 – Falhas de acabamento no teto do 2 andar e térreo (Causa: falta de manutenção / Solução: realizar a manutenção dos trechos evidenciados)

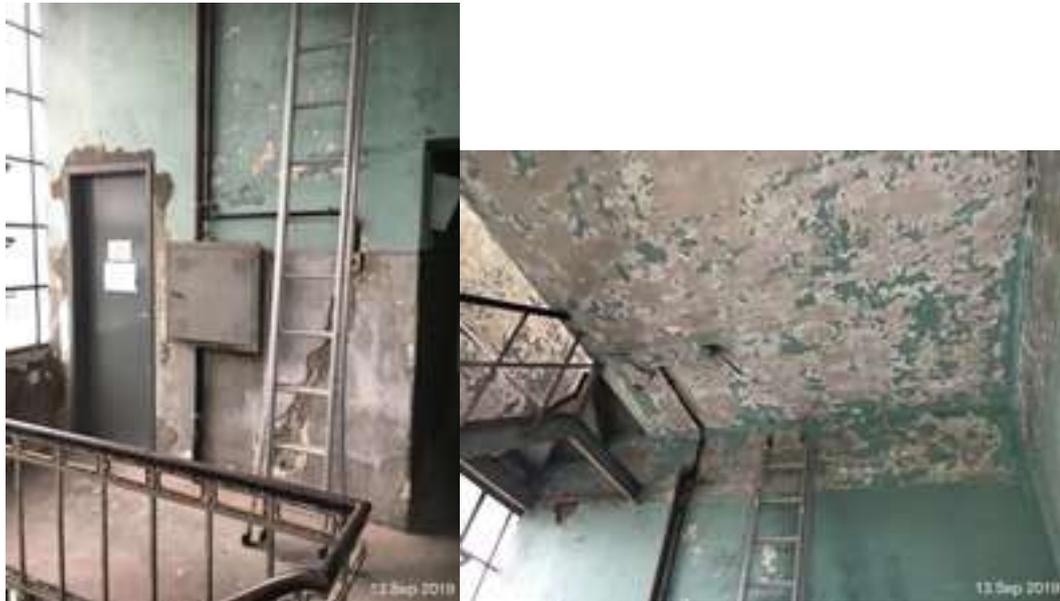
Fotos 132, 133 e 134 – Região abandonada – insalubre (Causa: falta de manutenção / Solução: realizar a manutenção dos trechos evidenciados)
