MEMÓRIA DE CÁLCULO

AMPLIAÇÃO E MODERNIZAÇÃO DO PORTO DO RIO

CAIS DA GAMBOA – CABEÇOS 100 a 124

Cliente : CDRJ – Companhia Docas do Rio de Janeiro

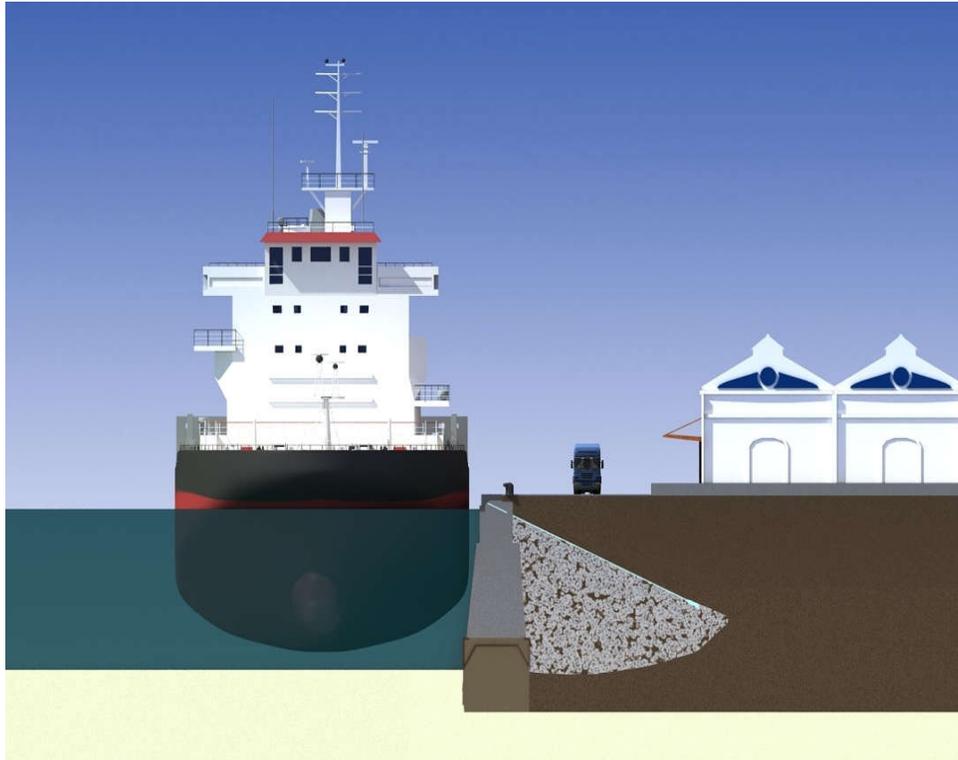
Figura 2 - Esquema de atracação no cais atual

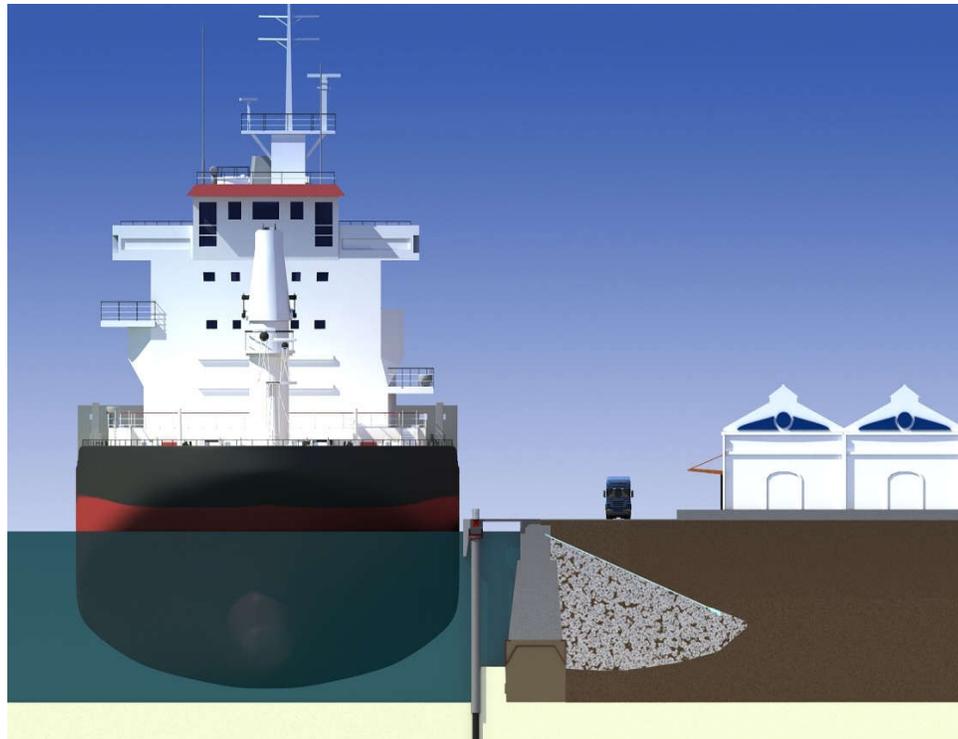
Figura 3 - Esquema de atracação no cais com reforço

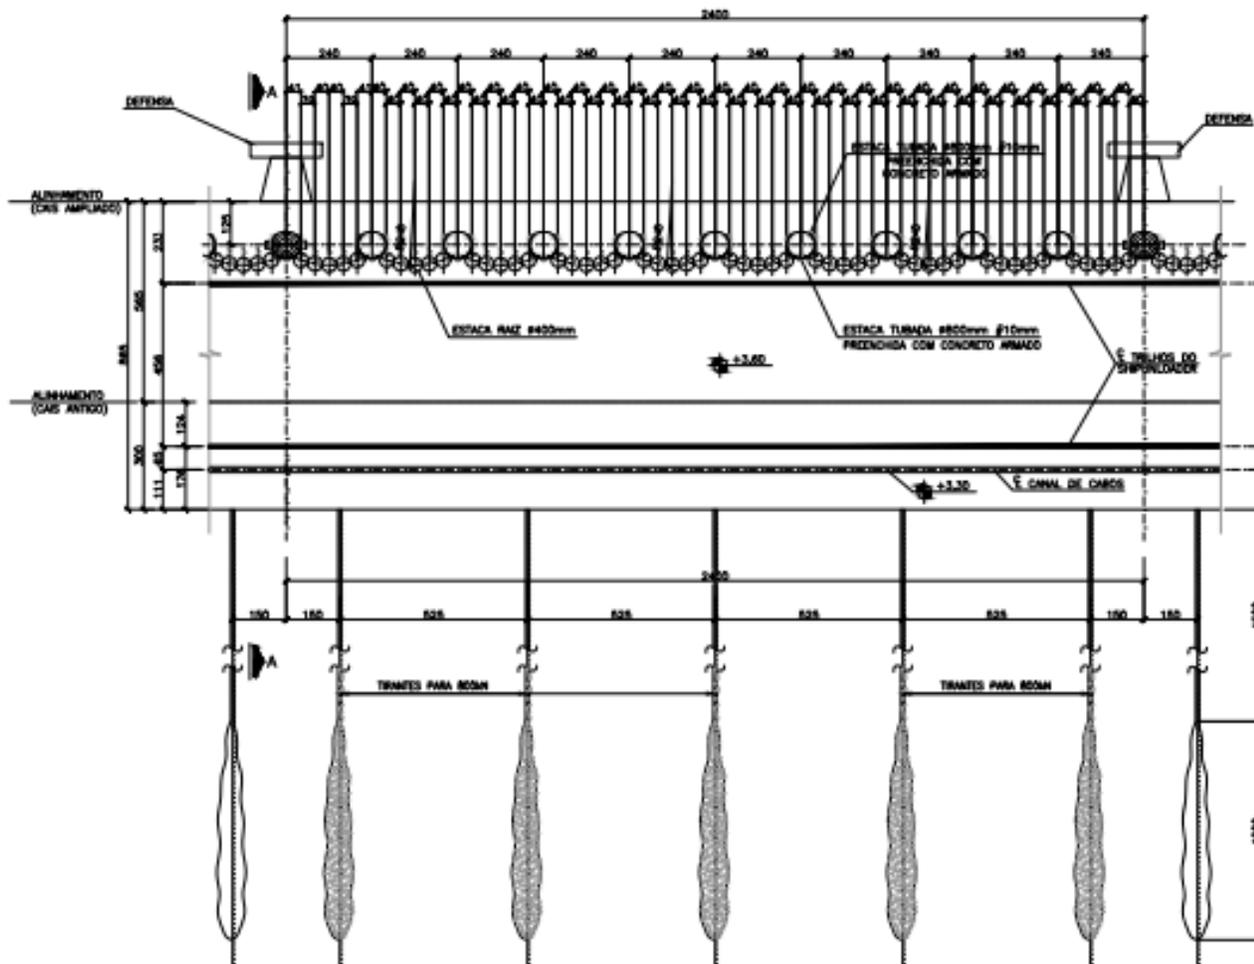
VISTA SUPERIOR (MÓDULO TÍPICO)

Figura 4- Planta típica da estrutura por módulo de 24,00m.

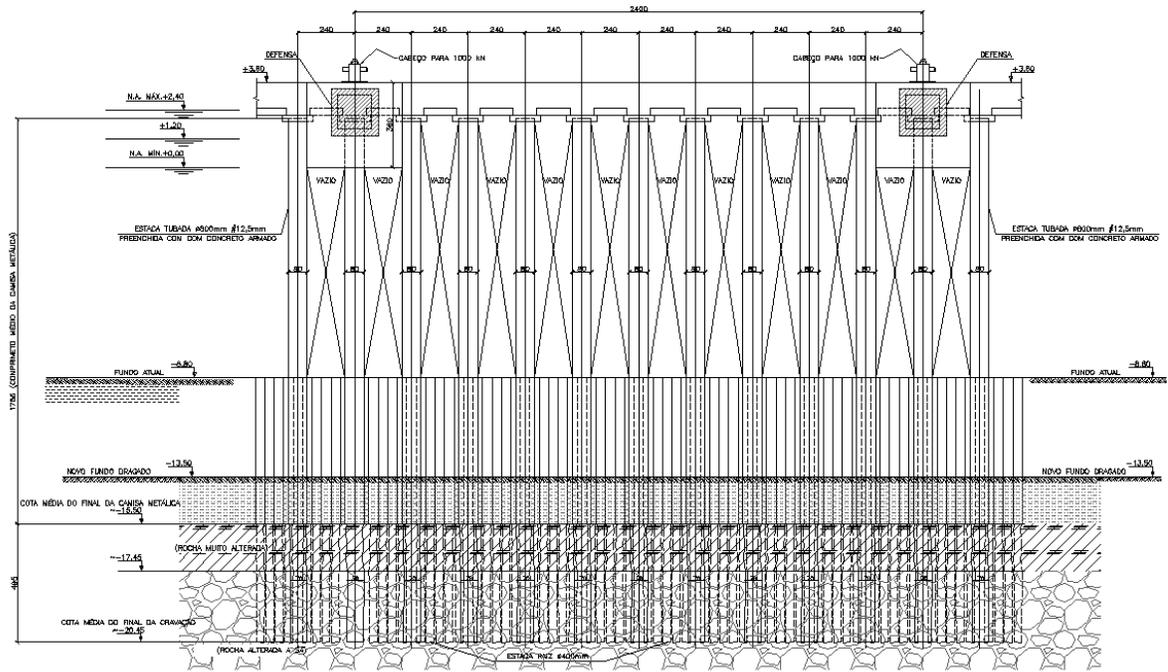
VISTA A-A
ESC. 1/100

Figura 6 - Vista frontal da estrutura

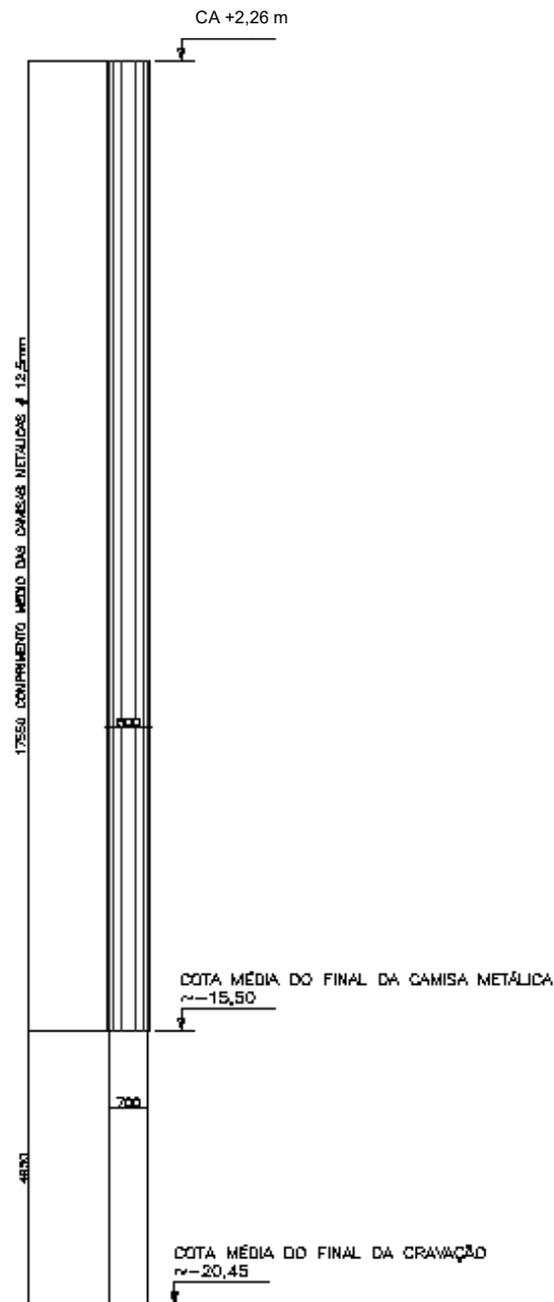
GEOMETRIA MEDIANA DAS ESTACAS

Figura 7 - Geometria mediana das estacas tubadas

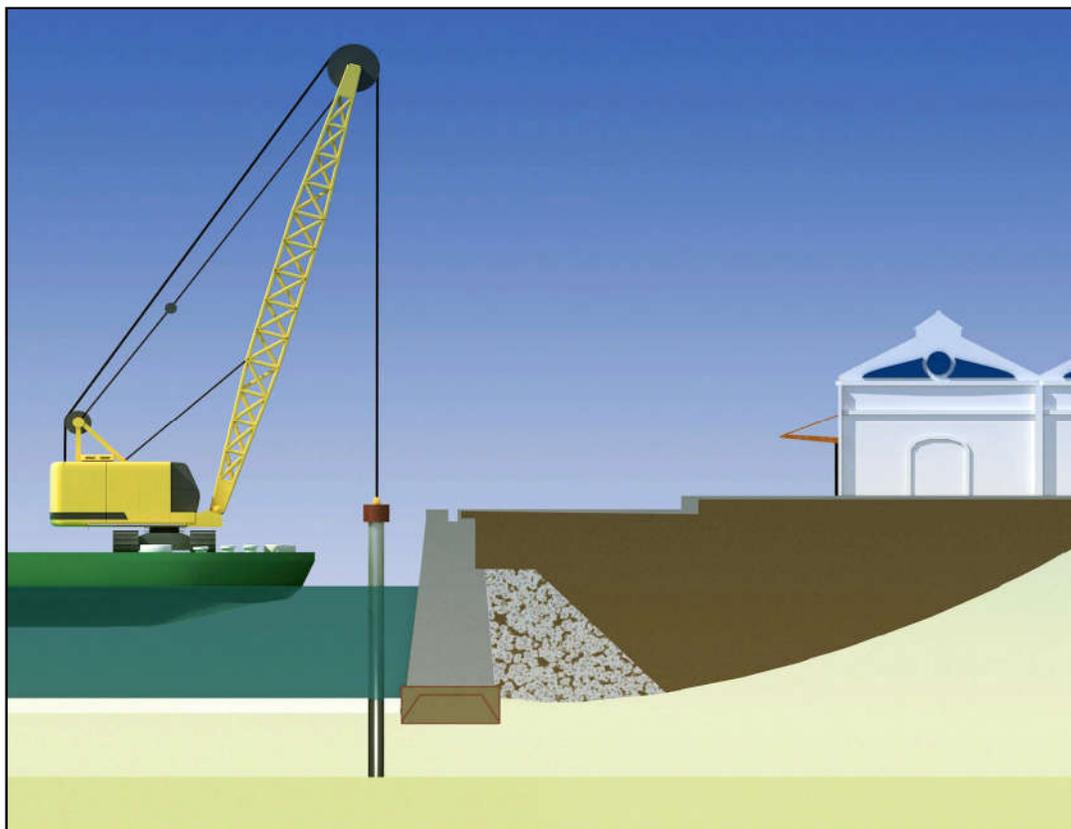
Figura 8 - Metodologia executiva por mar

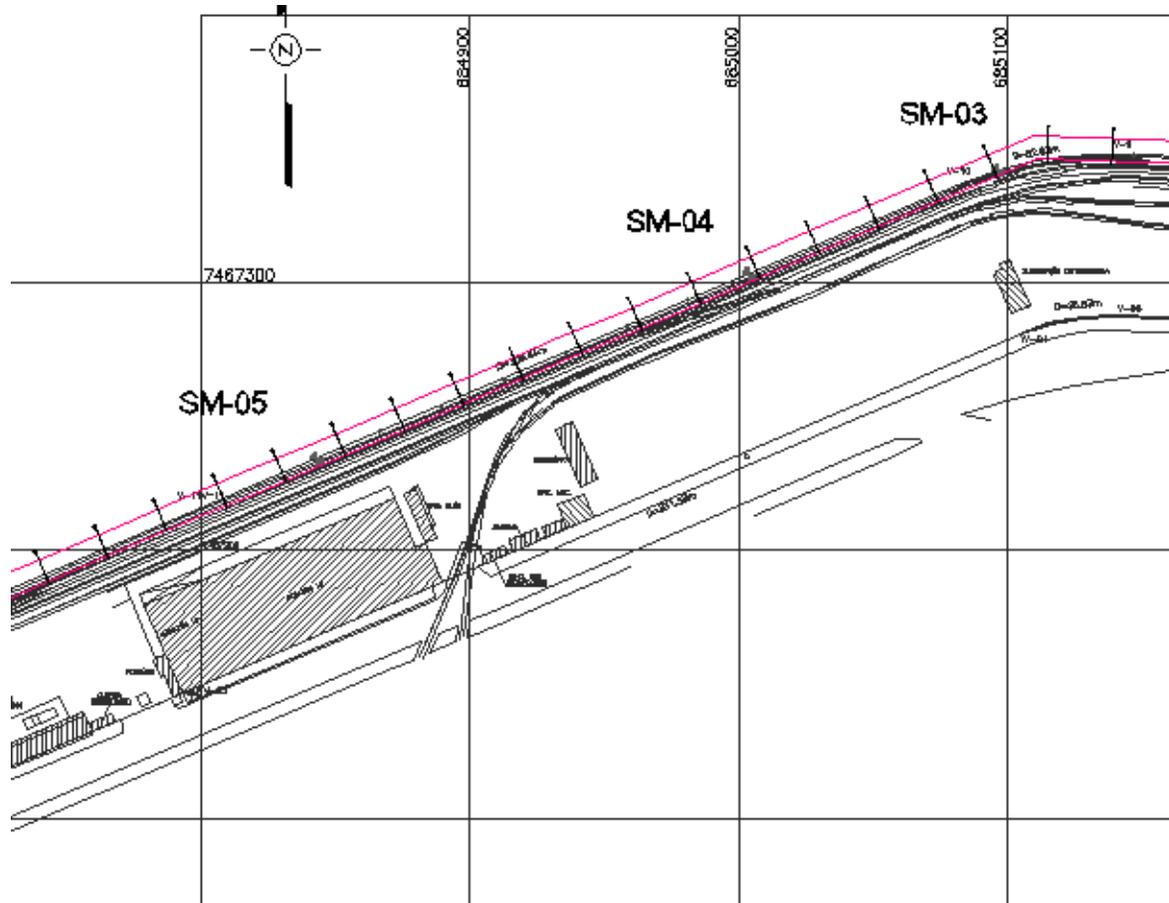
Figura 9 - Localização de sondagens no trecho Gamboa

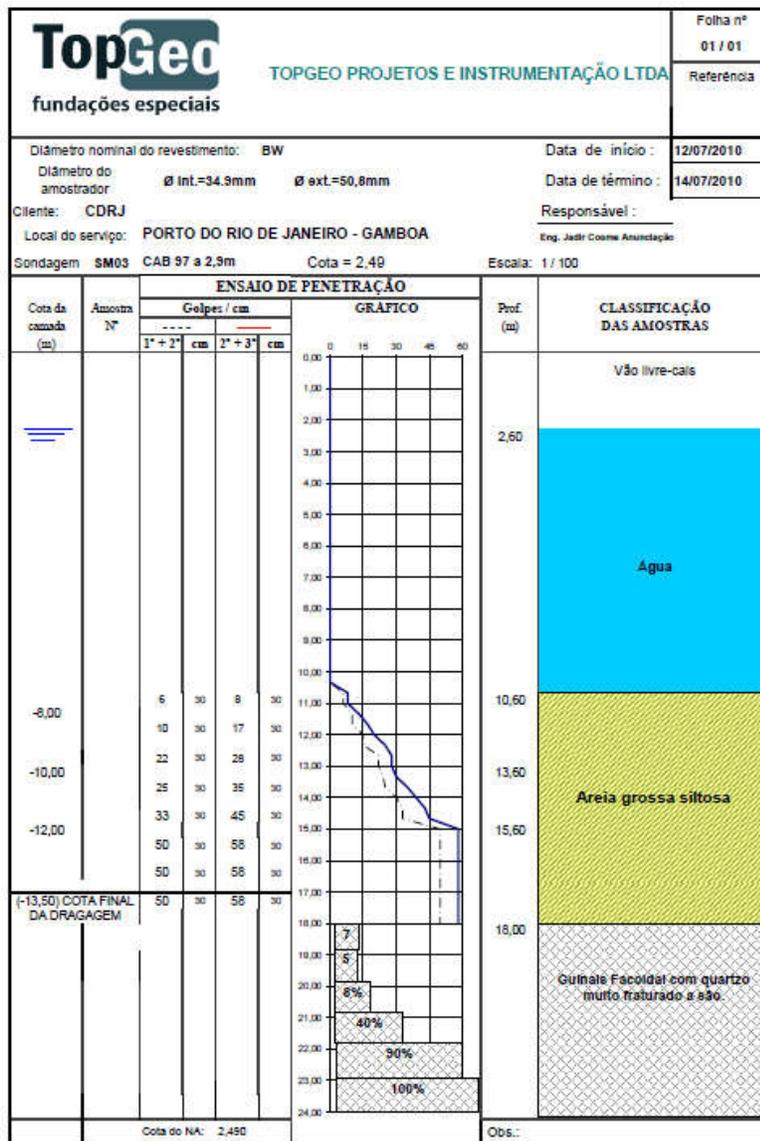
○ Sondagem - SM03 - Próxima ao cabeço 97

Cota de arrasamento → +2,26m / Estaca tubada cravada até a cota -17,00m.

- Comprimento médio previsto da camisa metálica → 19,26m
- Trecho do fuste da estaca a ser escavado – Da cota -8,80 até a cota -17,00m → 8,50m
- Trecho da estaca a ser perfurado em rocha alterada a são – Da cota -17,00 até a cota -22,00m → 5,00m
- Trecho a ser concretado e armado - 24,00m

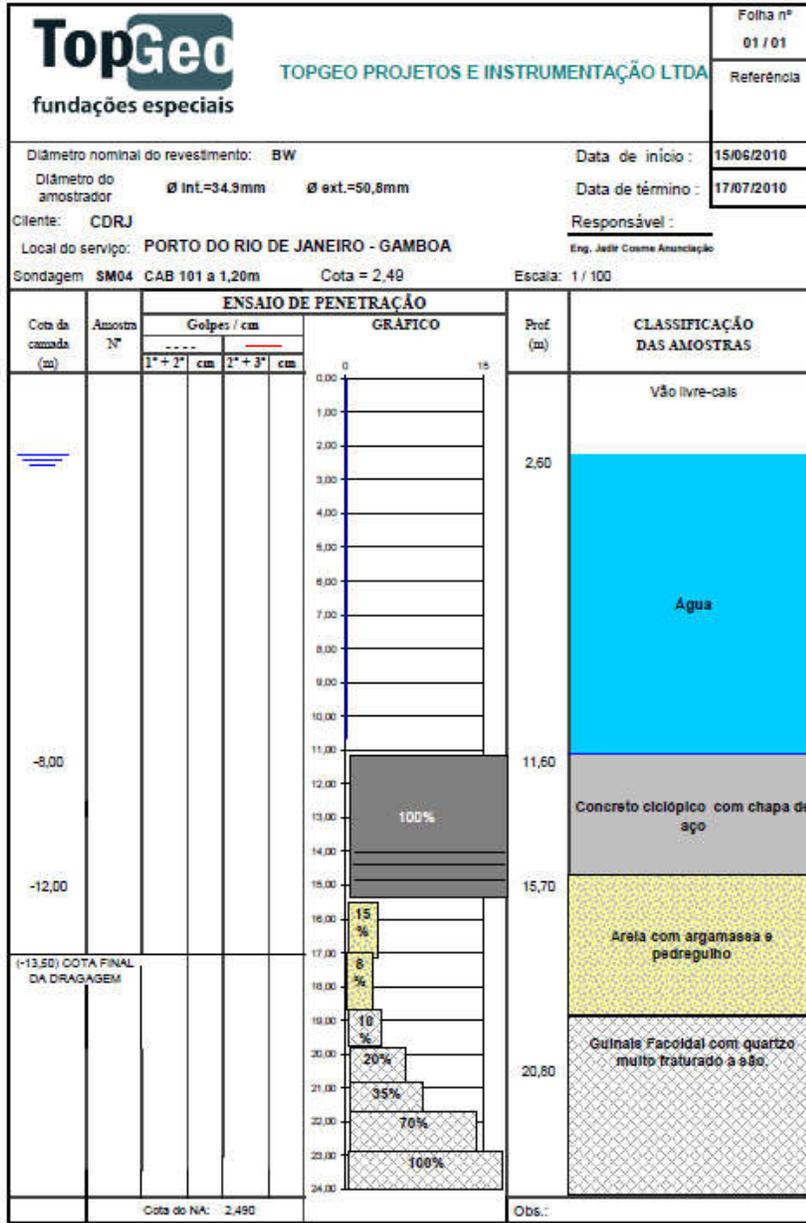
- Sondagem - SM04 - Próxima ao cabeço 101

Sondagem executada no mar, a 1,20m do alinhamento do cais.

Nota-se a presença de concreto ciclópico/argamassa com chapa de aço relativa à fundação do muro entre as profundidades de 11,60m e 15,70m da sondagem (cotas -9,11m e -13,21m).

Este material pode ser relativo à fuga de material durante a concretagem da base do muro ou até mesmo para melhoramento do solo antes da execução do muro.

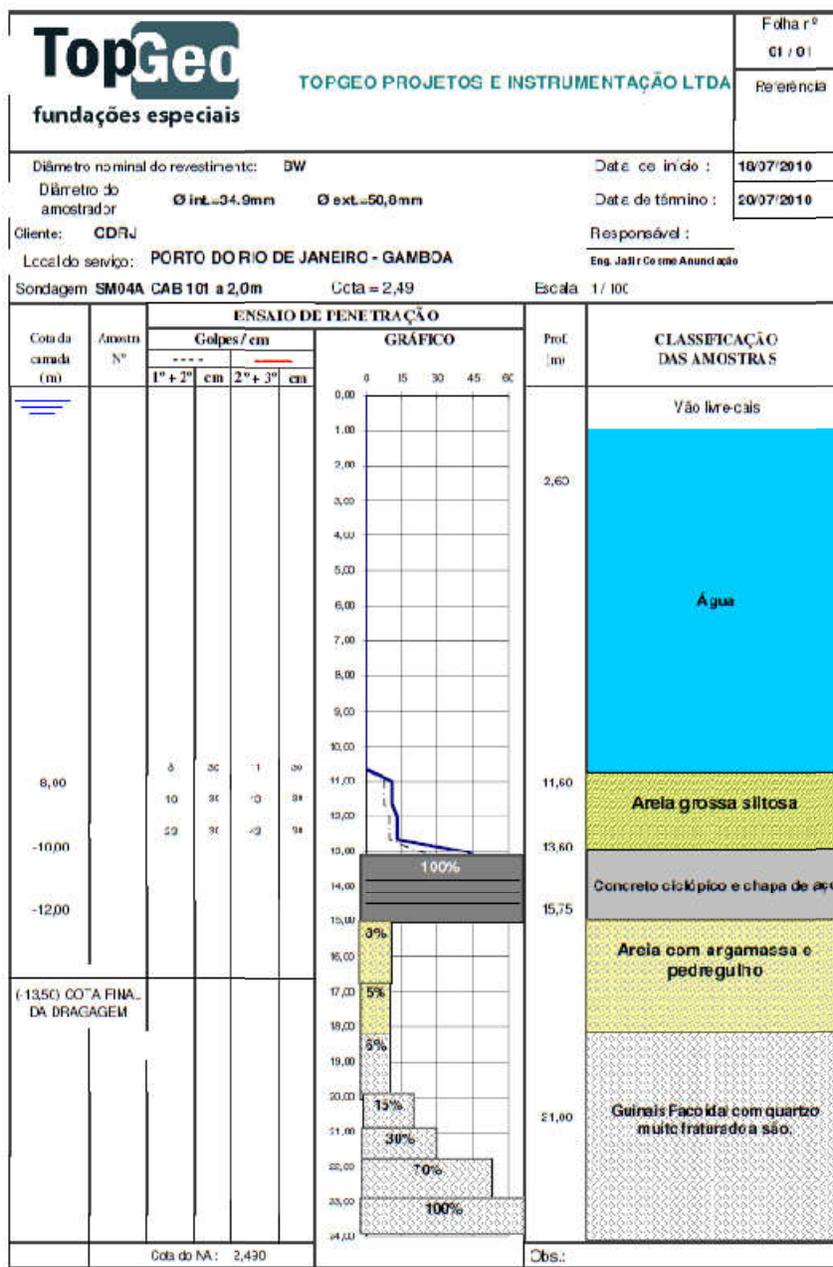
Abaixo, segue sondagem no mesmo alinhamento, porém localizada com afastamento de 2,00m do alinhamento do cais.

Nota-se, ainda a esta distancia, a presença importante do material de reforço do muro com espessura de aproximadamente 2,0m.

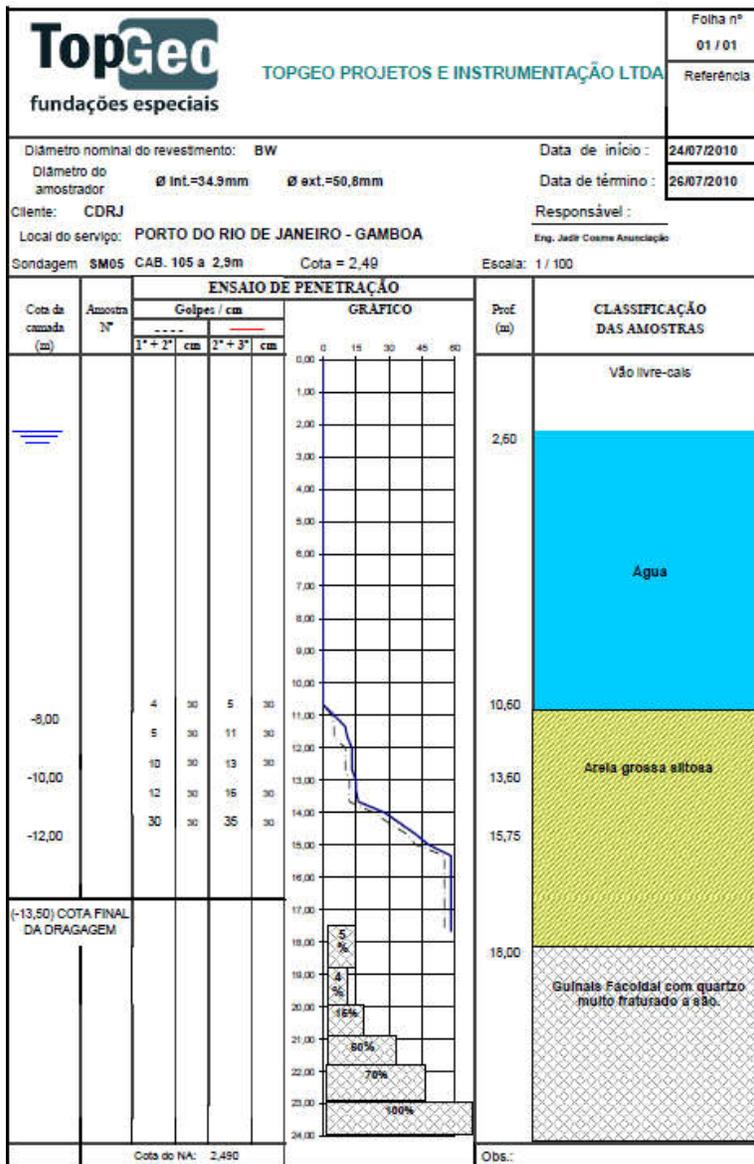
○ Sondagem, - SM05 - Próxima ao cabeço 105

Cota de arrasamento → +2,26m / Estaca tubada cravada até a cota -17,00m.

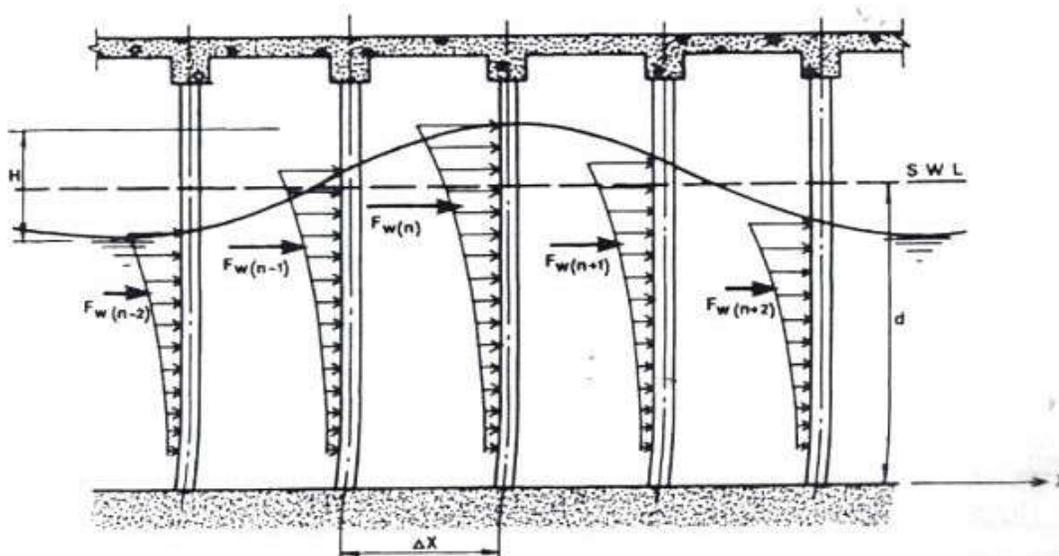
A velocidade tem intensidade decrescente com a profundidade. Para efeitos de cálculo, pode-se considerar uma distribuição triangular decrescente com a profundidade da velocidade de escoamento.

Figura 10 - Distribuição de cargas nas estacas devido a correntes e ondas – Shore Protection Manual (U.S. Army, 1984)

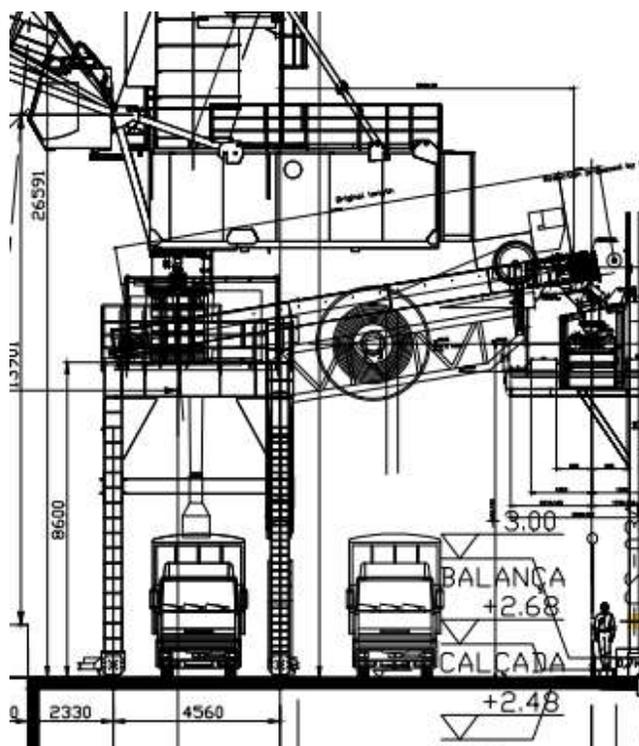
- Foi adotada carga vertical de $700,00\text{kN/m}$ e horizontal de $100,00\text{kN/m}$.

Figura 11 - Passagem doShipunloader- Bitola = 4,56m

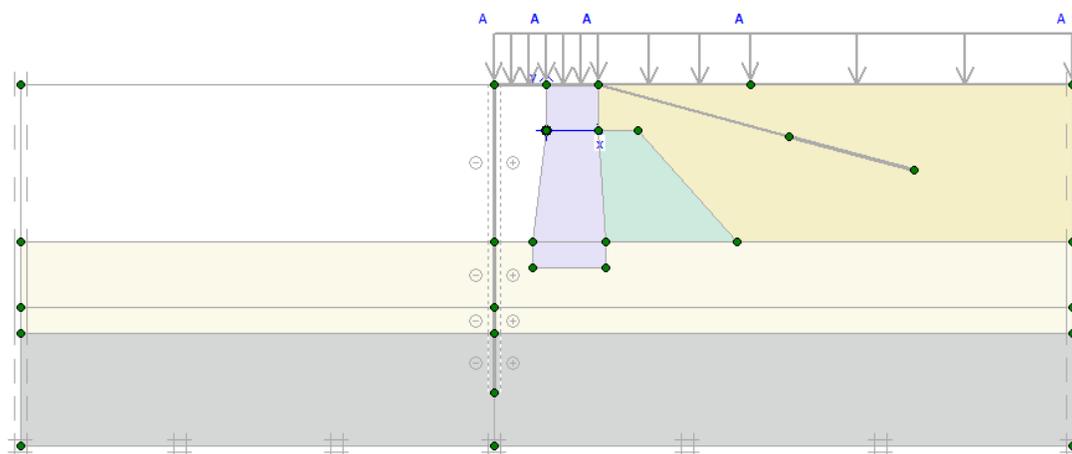
O modelo permite a análise do desenvolvimento de tensões e deformações tanto no solo quanto nos elementos estruturais como um todo. Deste modelo serão obtidos os deslocamentos horizontais e verticais globais, além dos esforços de empuxo no tardoz das estacas após a dragagem.

Figura 12 - Modelo em Elementos Finitos - Configuração atual

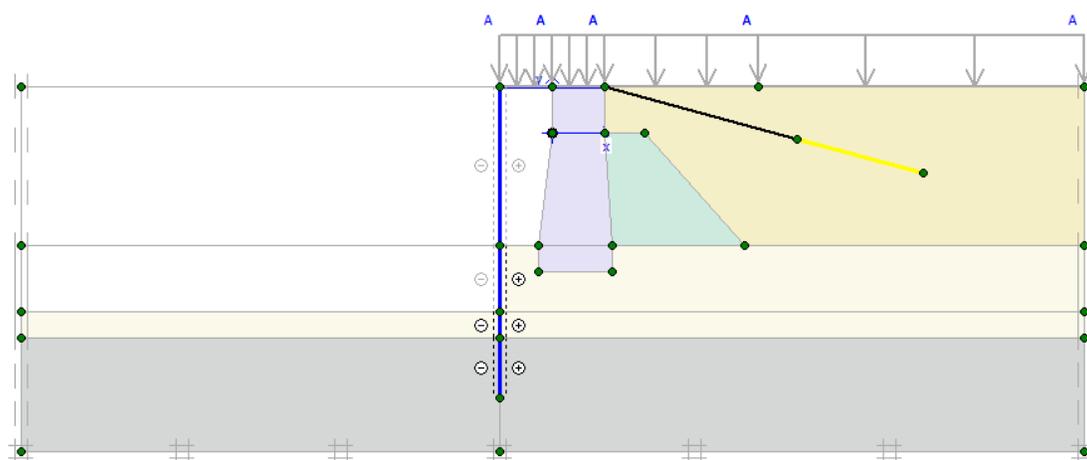
Figura 13 - Modelo em Elementos Finitos - Configuração após a dragagem até a cota
-13,5m

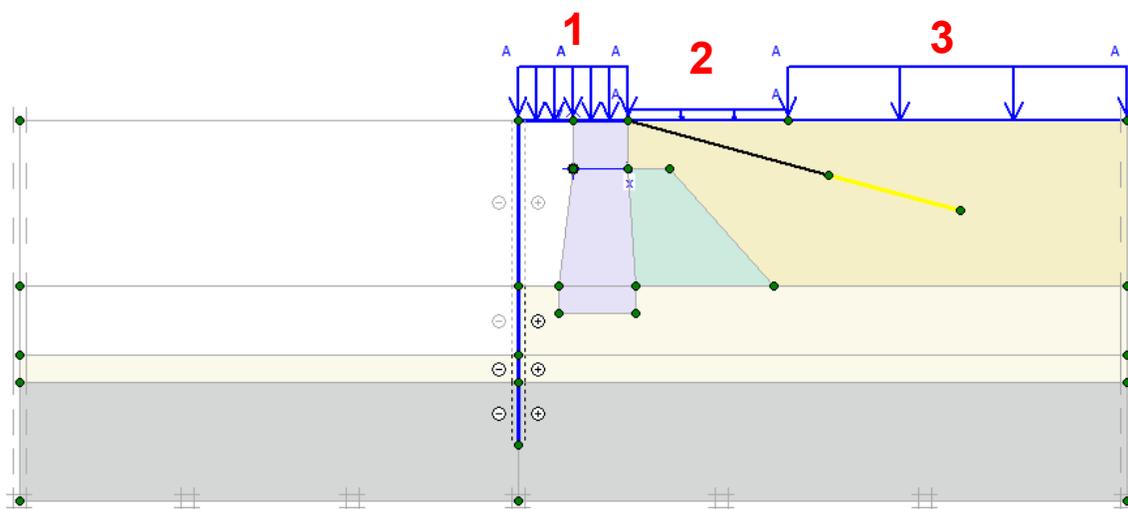
Para a avaliação da situação de utilização do cais, foram inseridas sobrecargas em 3 regiões distintas conforme indicação abaixo:

Figura 14 - Modelo em Elementos Finitos - Configuração de Utilização após a dragagem

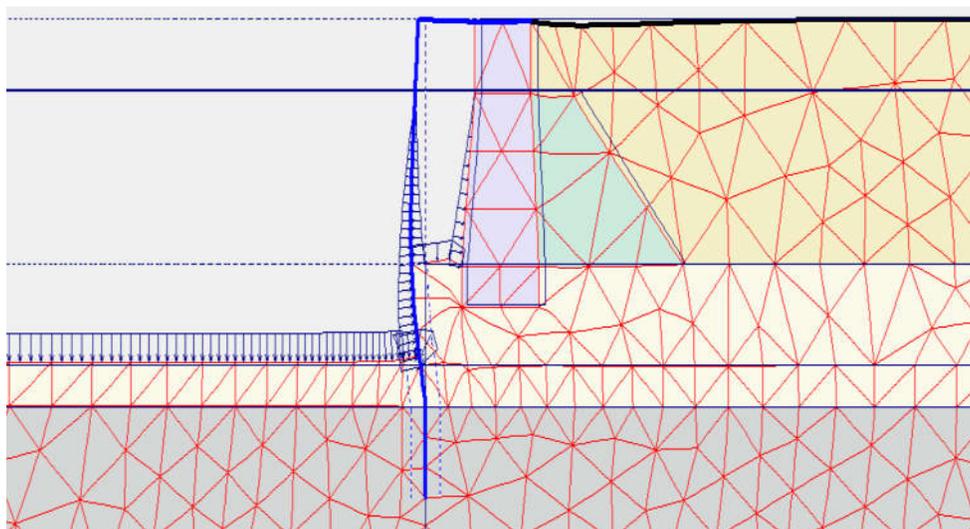
Assim que realizado o término da dragagem é estimada, para a situação mais crítica, a seguinte configuração:

Figura 15 - Deformações após Dragagem - Escala aumentada 200x

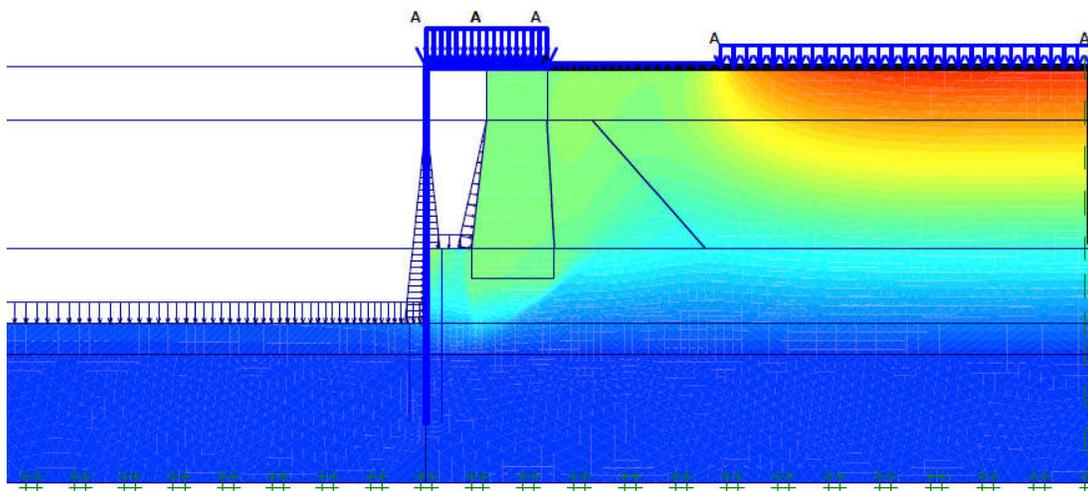
A remoção de aproximadamente 5,0m do terreno à frente do cais pode levar às seguintes deformações:

Figura 16 - Deformação no conjunto

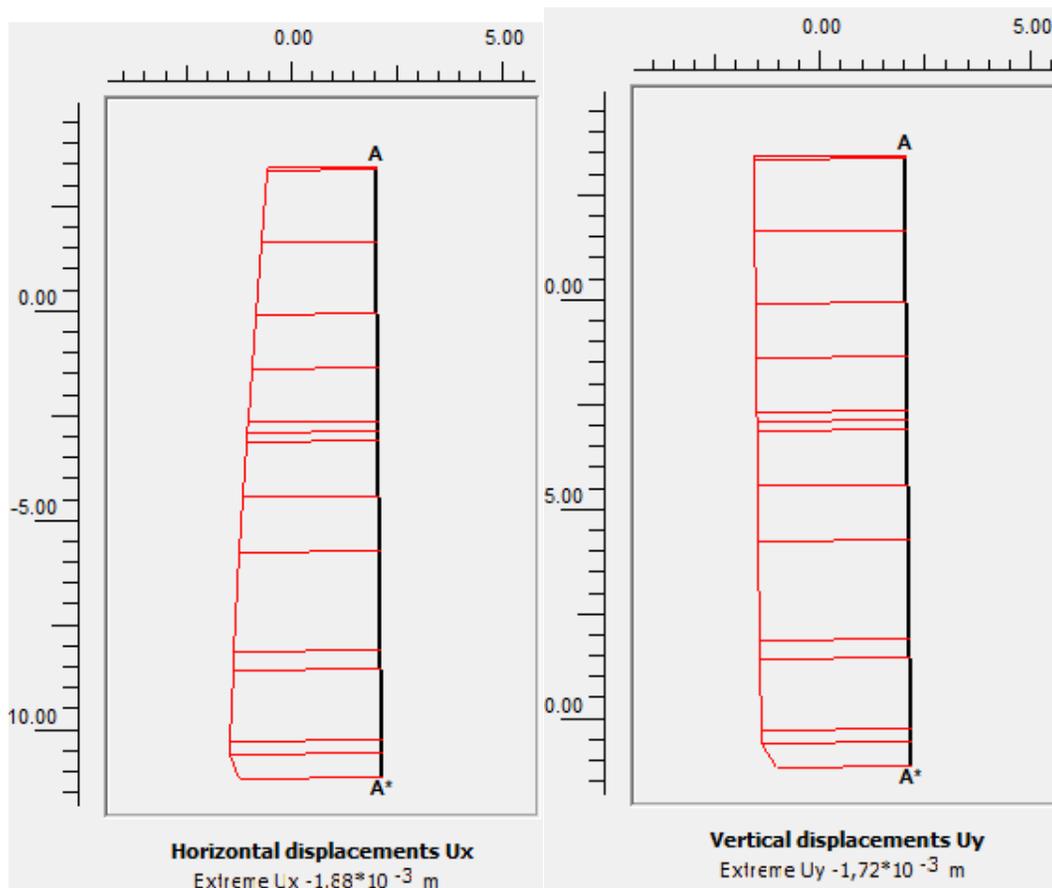
Figura 17 - Deslocamento máximo do Muro de Arrimo Existente após Dragagem

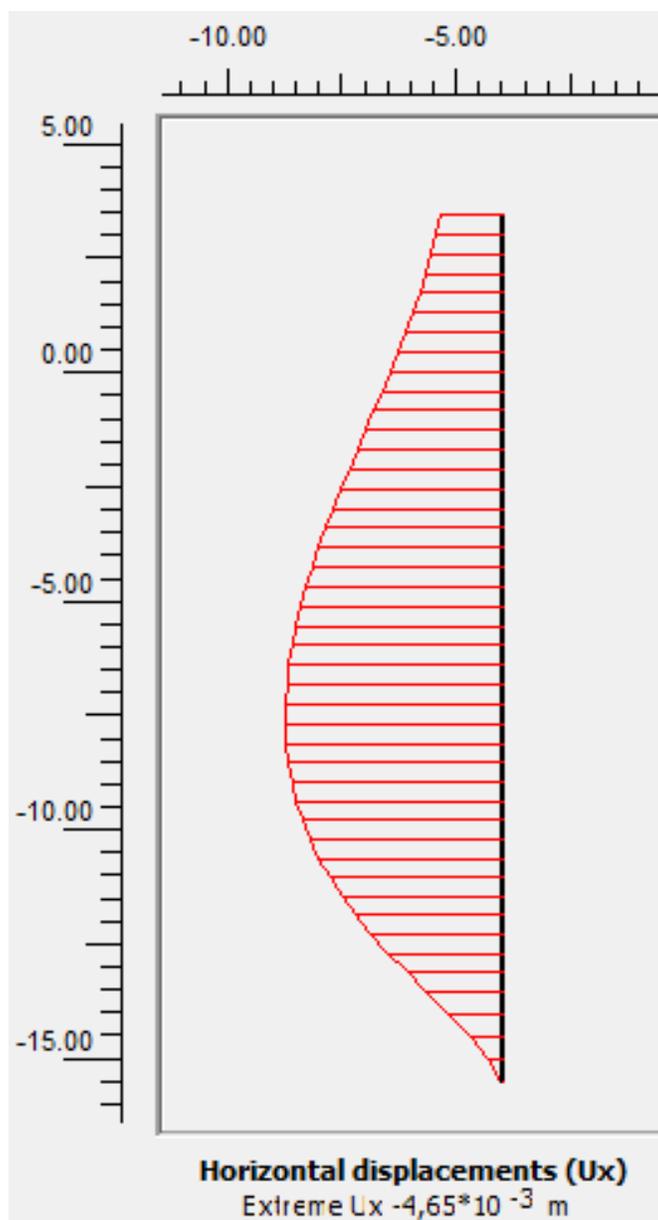
Figura 18 - Deslocamento da linha de estacas após Dragagem

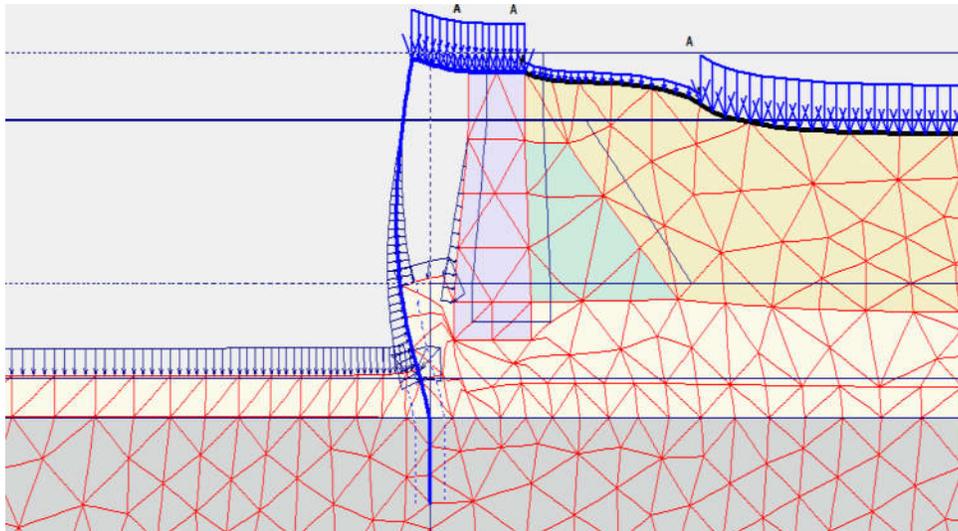
Figura 19 - Deslocamentos Gerais após Dragagem - Escala aumentada 200x

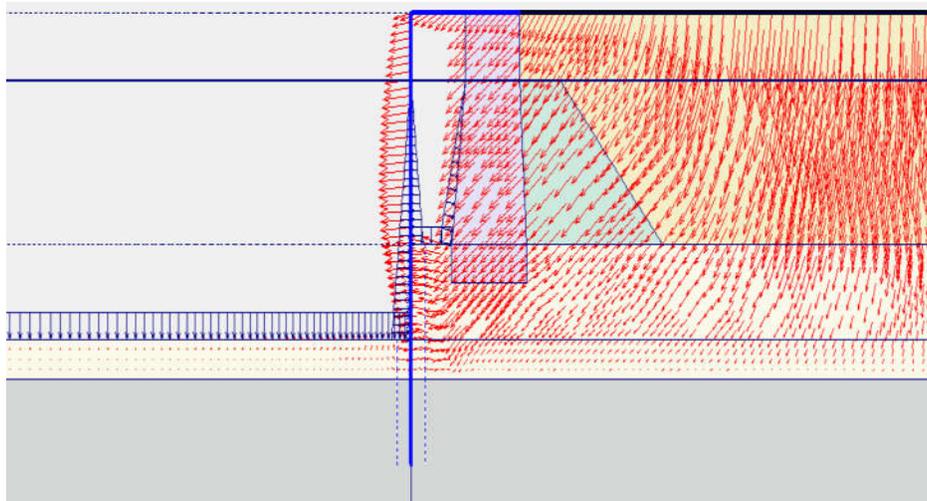
A dragagem de aproximadamente 5,0m do terreno à frente do cais pode levar às seguintes deformações:

Figura 20 - Vetores de deformação no conjunto

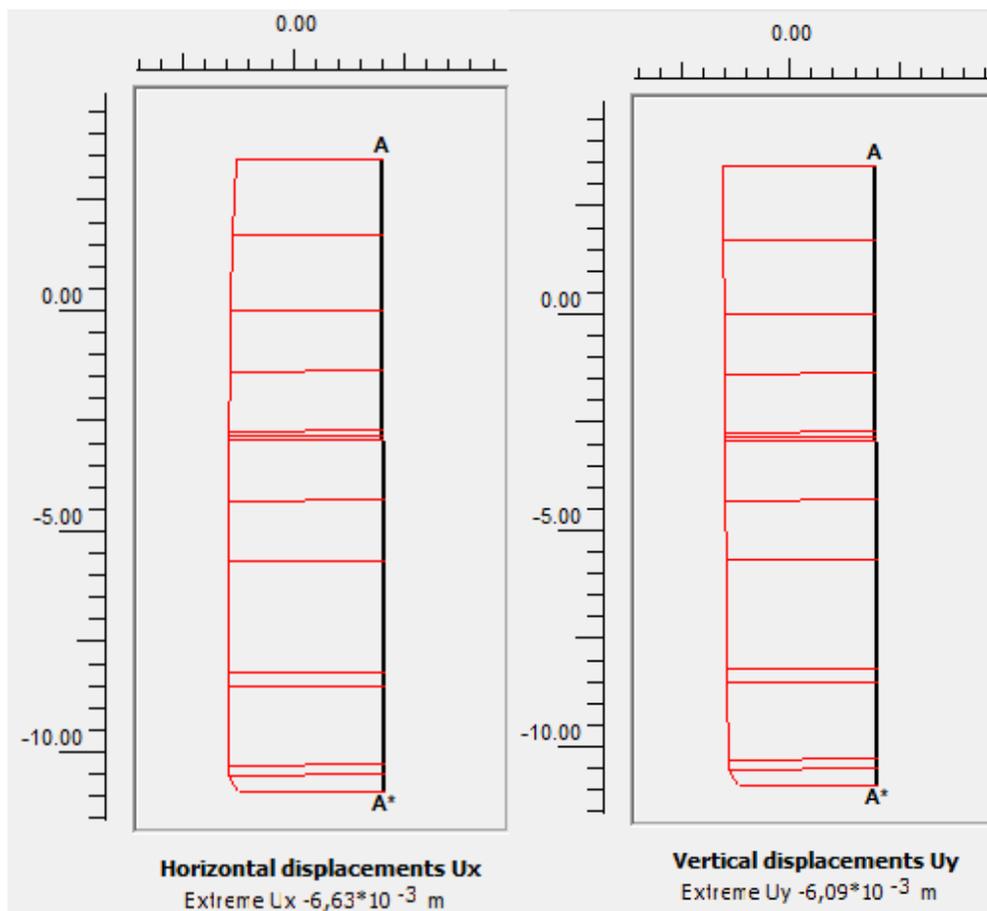
Figura 21 - Deslocamento máximo do Muro de Arrimo Existente na fase de utilização

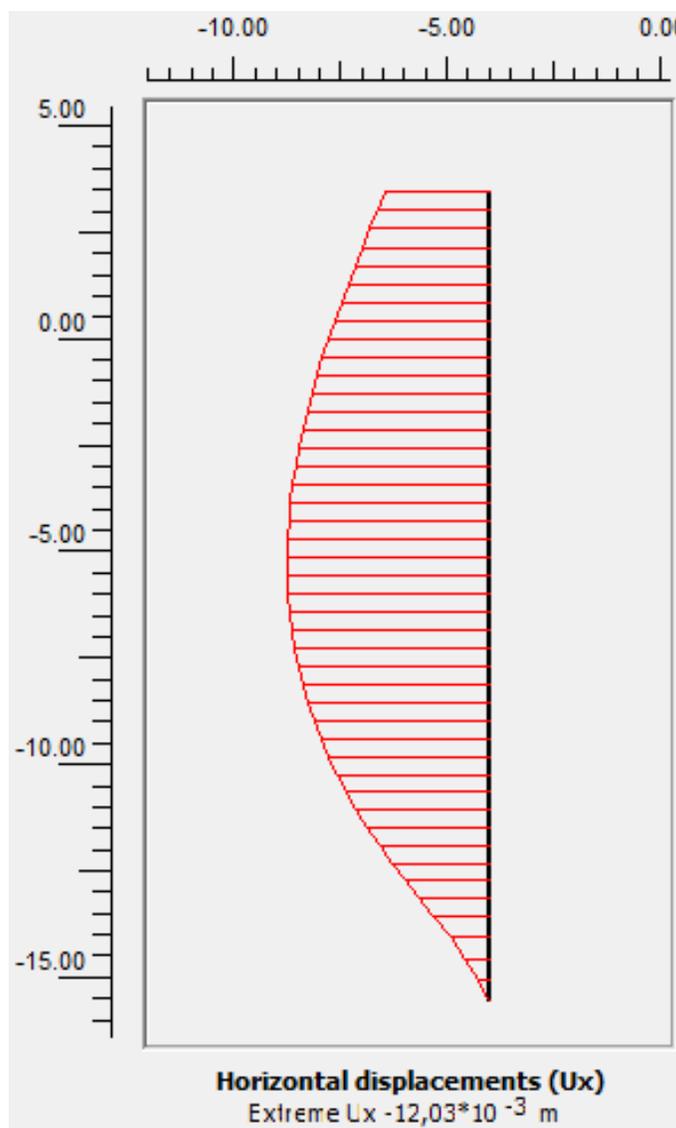
Figura 22 - Deslocamento da linha de estacas

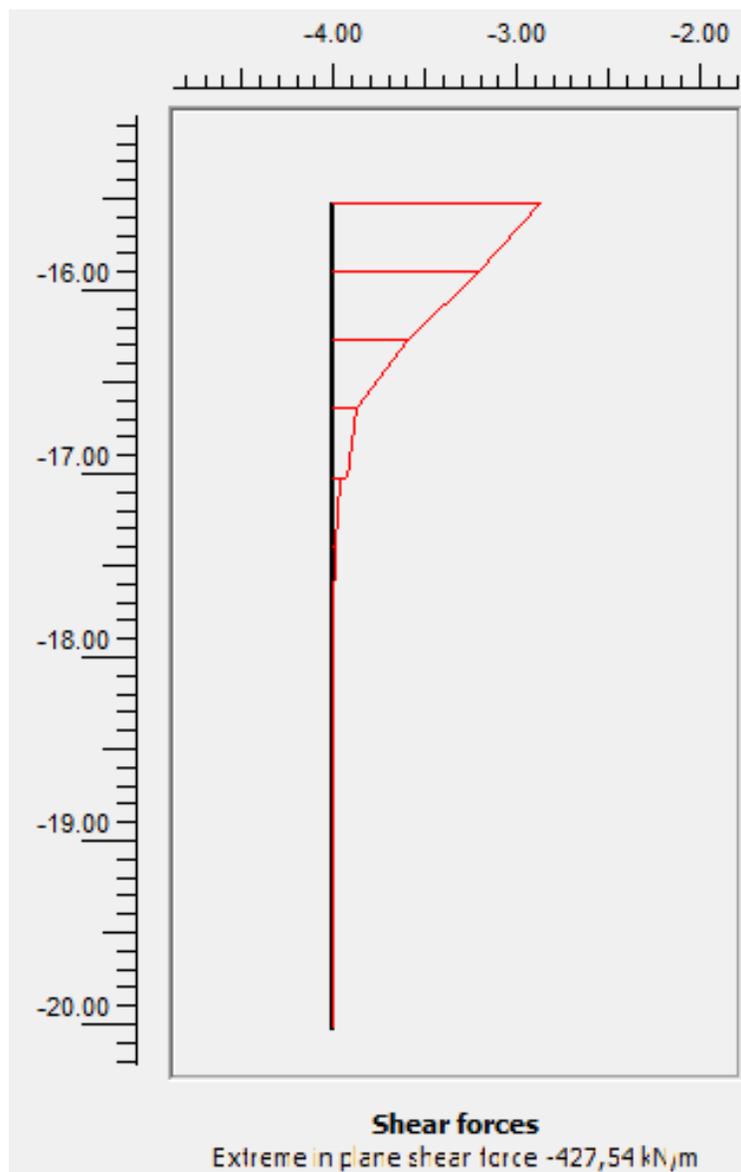
Figura 23 - Esforços Atuantes na linha de Estacas - Seção pinada em rocha

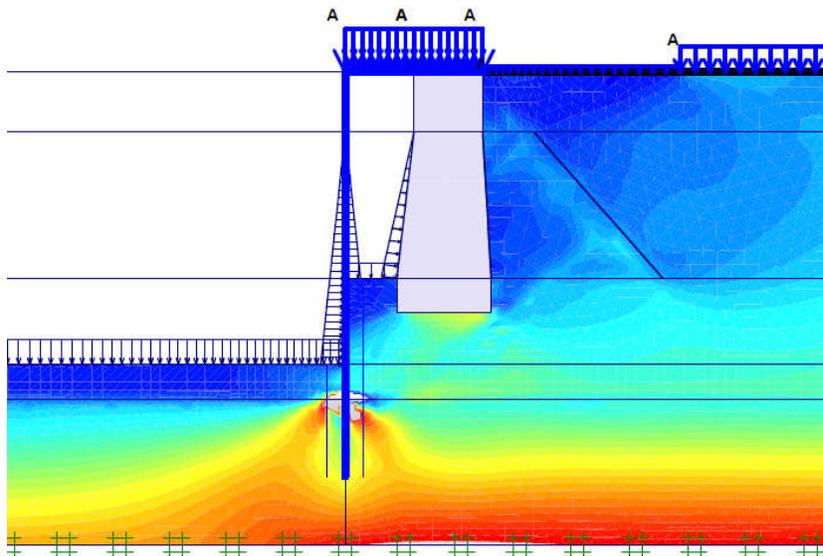
Como saída do programa, podemos avaliar as tensões horizontais efetivas atuantes ao longo do trecho de contenção compreendido entre as elevações -8,80m e -13,50m. Por segurança, será avaliado a tensão horizontal até a profundidade estimada de engaste em rocha -15,50m.

Figura 24 - Contornos de Tensão Horizontal

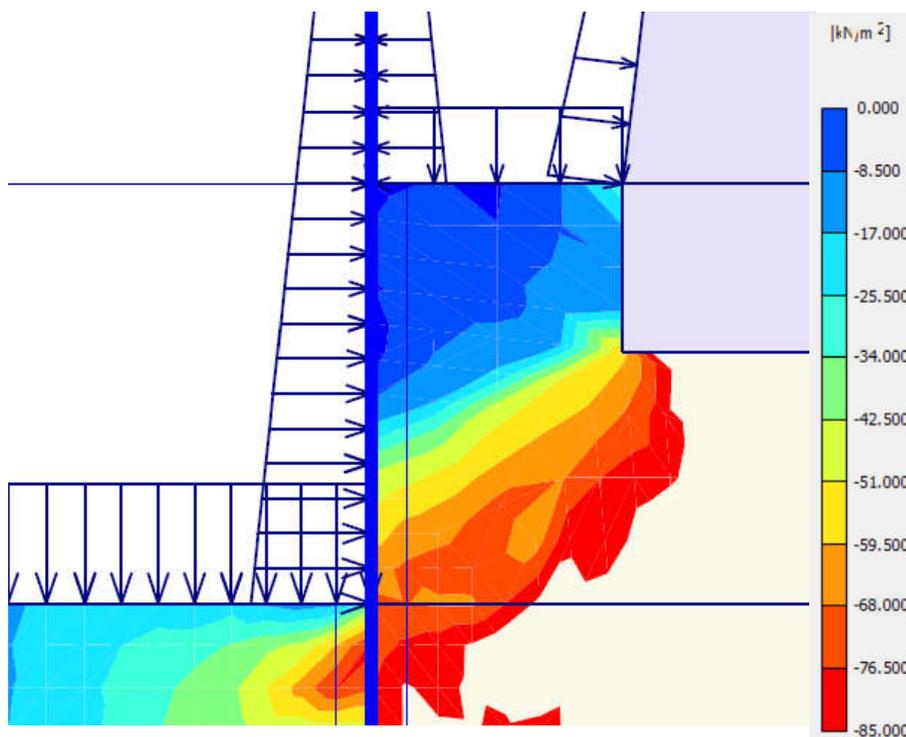
Figura 25 - Variação de Tensões Horizontais ao longo das contenções

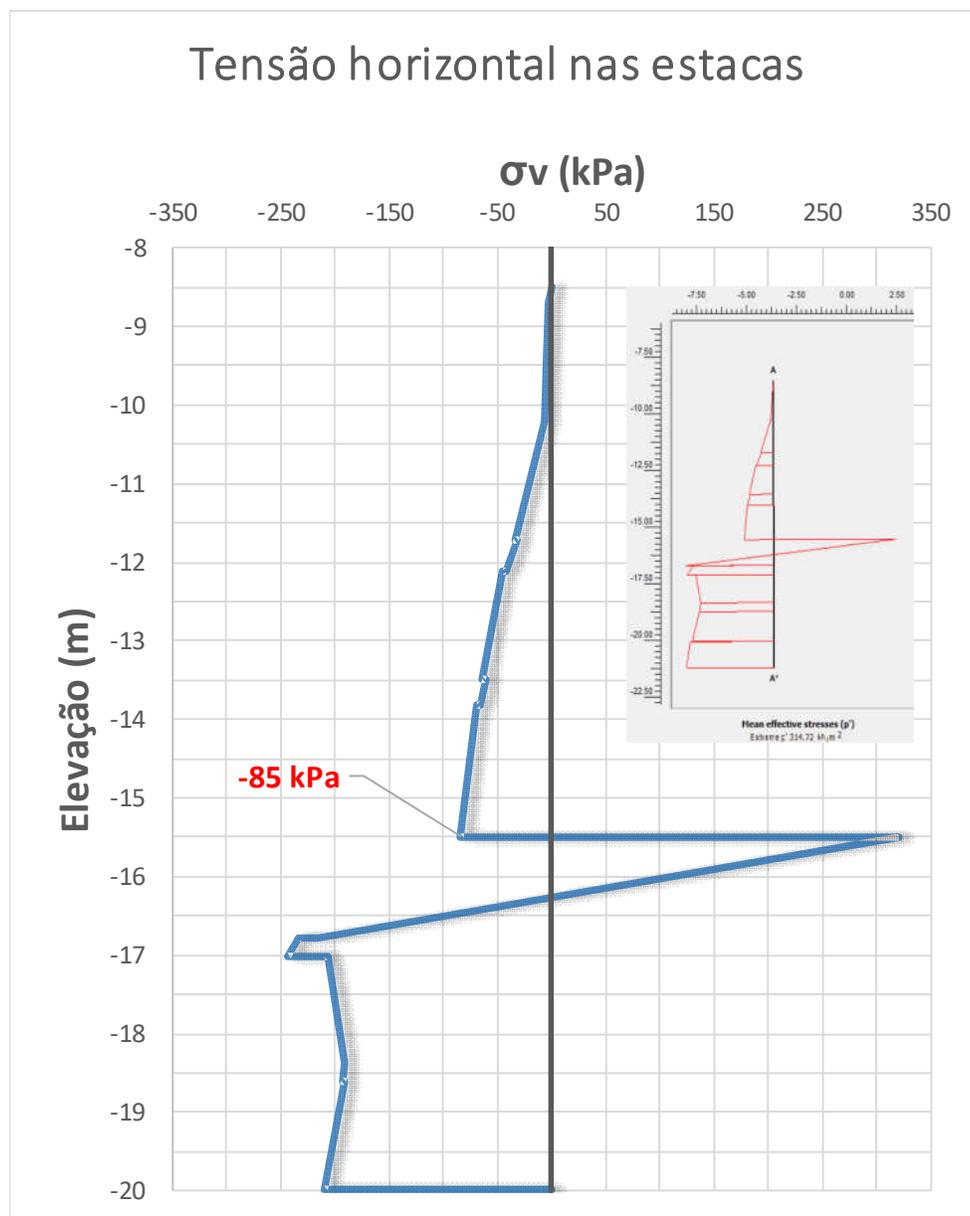
O gráfico das tensões nessa região está indicado abaixo:

Estas tensões poderão ser incluídas na análise estrutural como tensões distribuídas ao longo da linha de estacas.

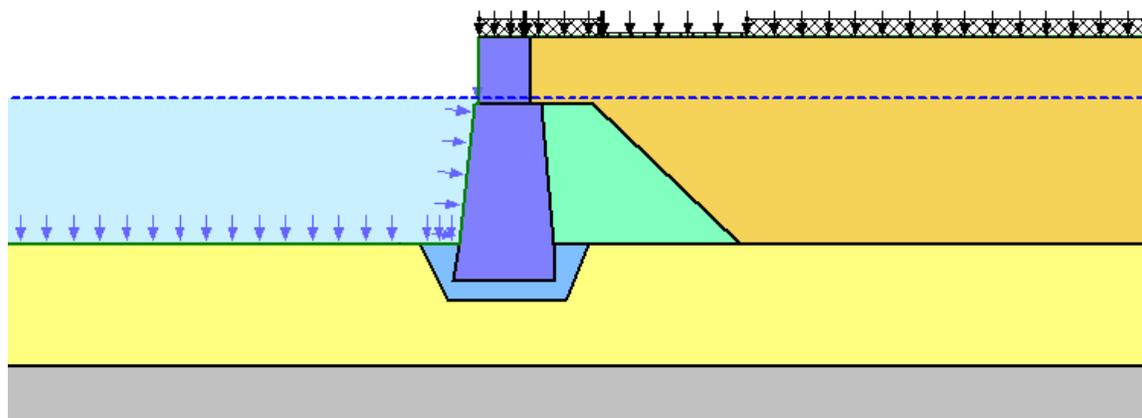
Estudou-se, inicialmente, o comportamento da situação atual, sem a expansão da plataforma. A intenção é a verificação da coerência dos parâmetros adotados.

Figura 26 - Modelo de Análise de Estabilidade - Situação Pré-obra
