MEMÓRIA DE CÁLCULO

AMPLIAÇÃO E MODERNIZAÇÃO DO PORTO DO RIO

CAIS DA GAMBOA – CABEÇOS 100 a 124

Cliente : CDRJ – Companhia Docas do Rio de Janeiro

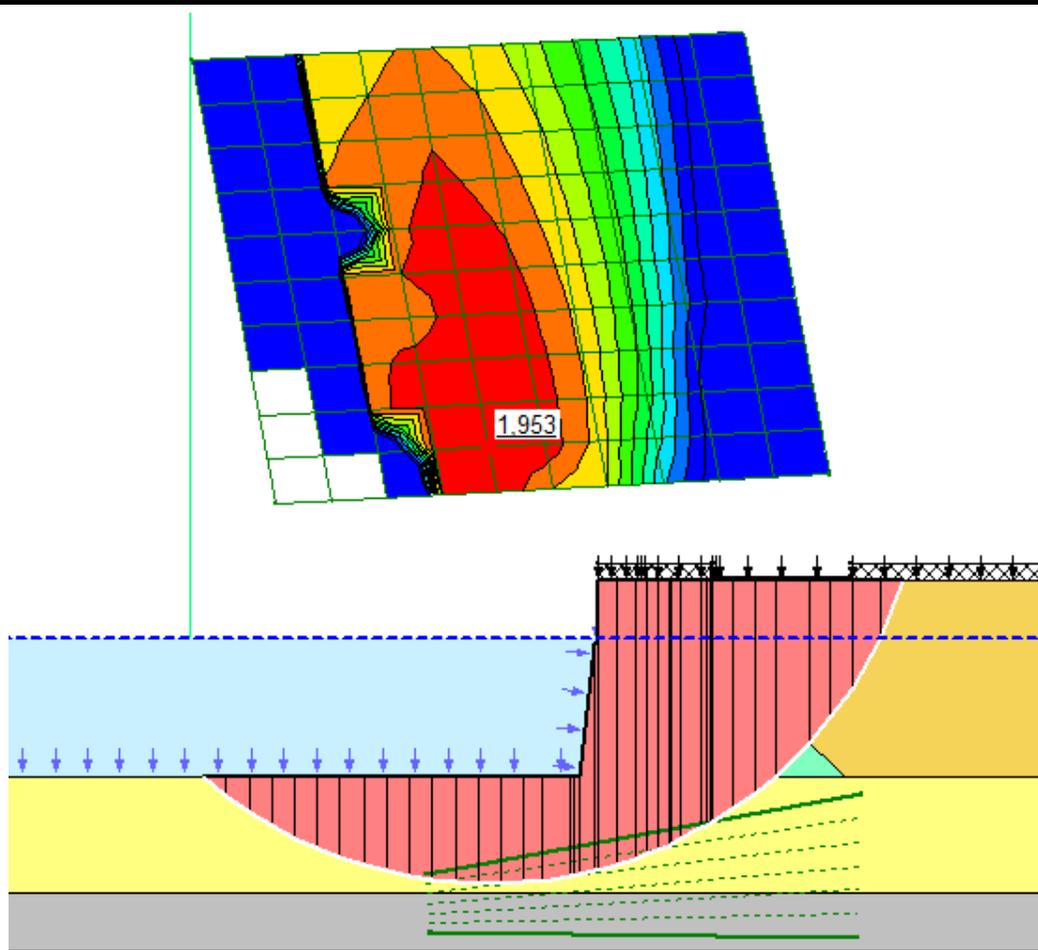
Figura 27 - Análise de Estabilidade - Superfície Crítica Pré-Obra

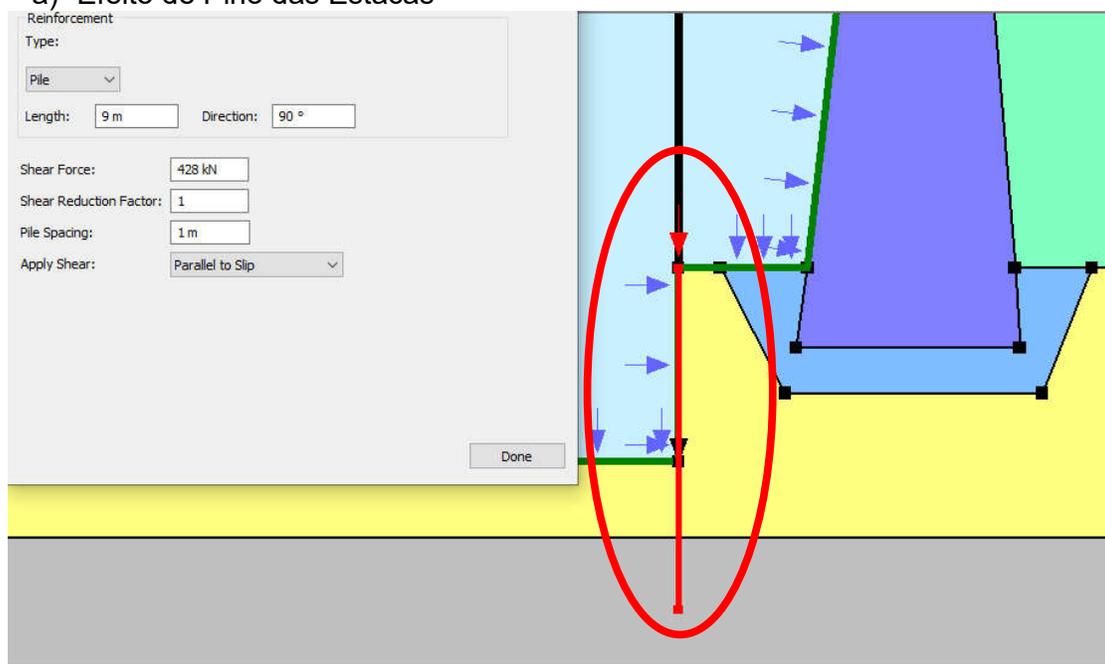
a) Efeito de Pino das Estacas

Figura 28 - Aplicação do Efeito de Pino das Estacas

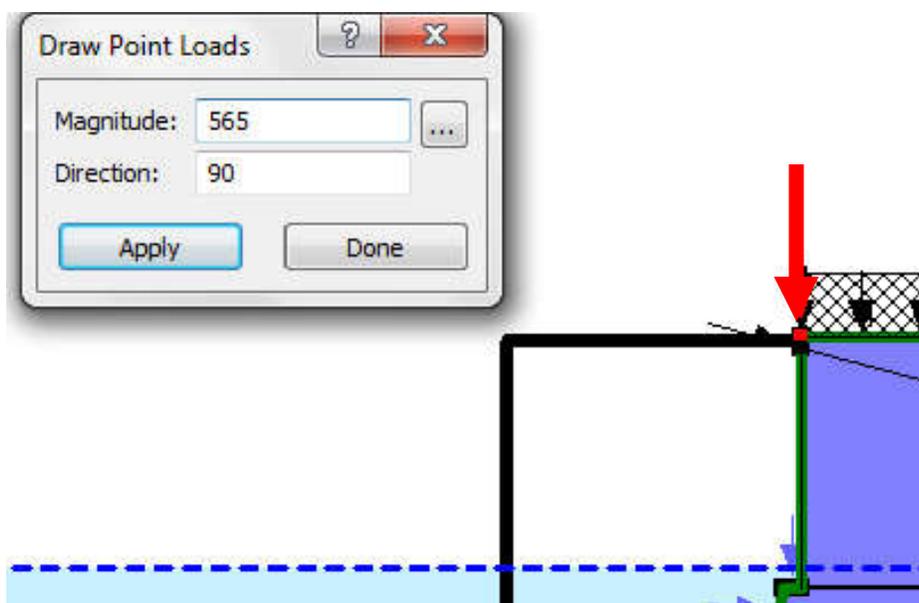
O esforço na laje levado até o muro foi incluído através de uma carga pontual de valor igual a sobrecarga atuante na plataforma. Esta força é instabilizante, portanto foi majorada para esta análise.

Figura 29 - Modelo de Análise de Estabilidade - Situação Pós-obra

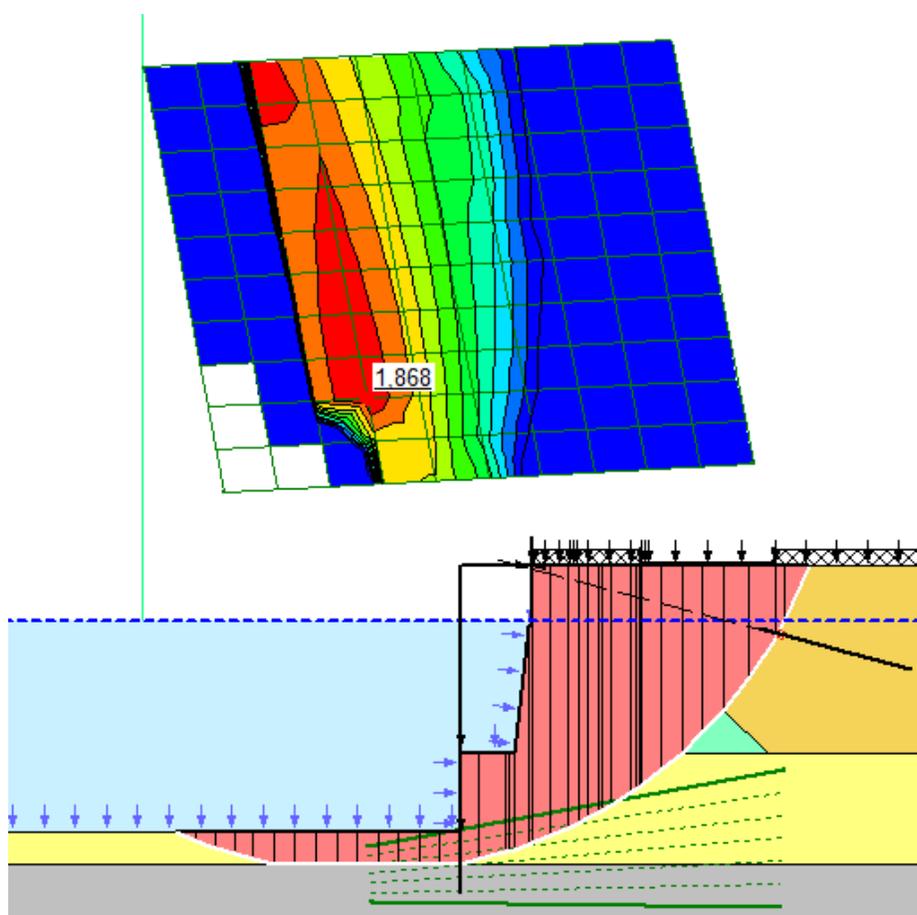
Figura 30 - Análise de Estabilidade - Superfície Crítica Pós-Obra

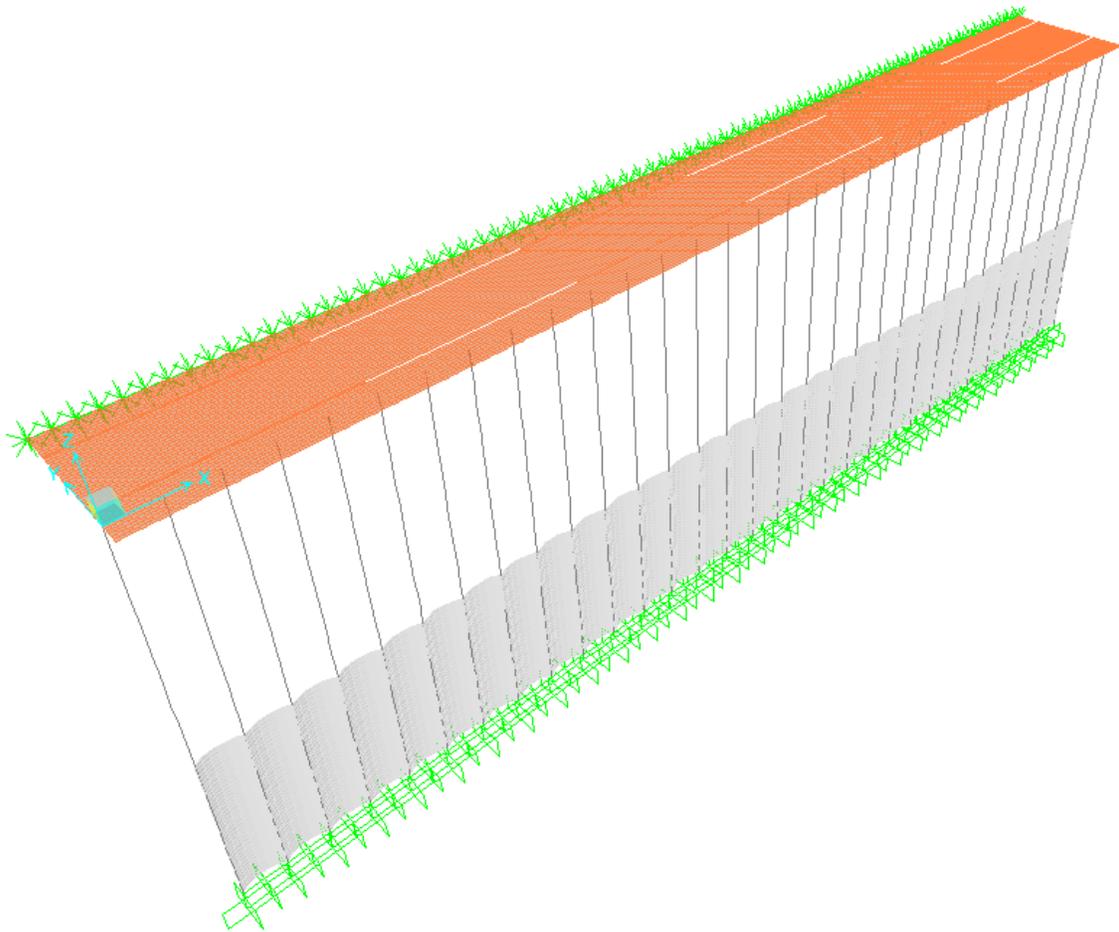
As figuras a seguir apresentam a estrutura do trecho modelado no programa.

Figura 31 - Modelo Tridimensional em Elementos Finitos

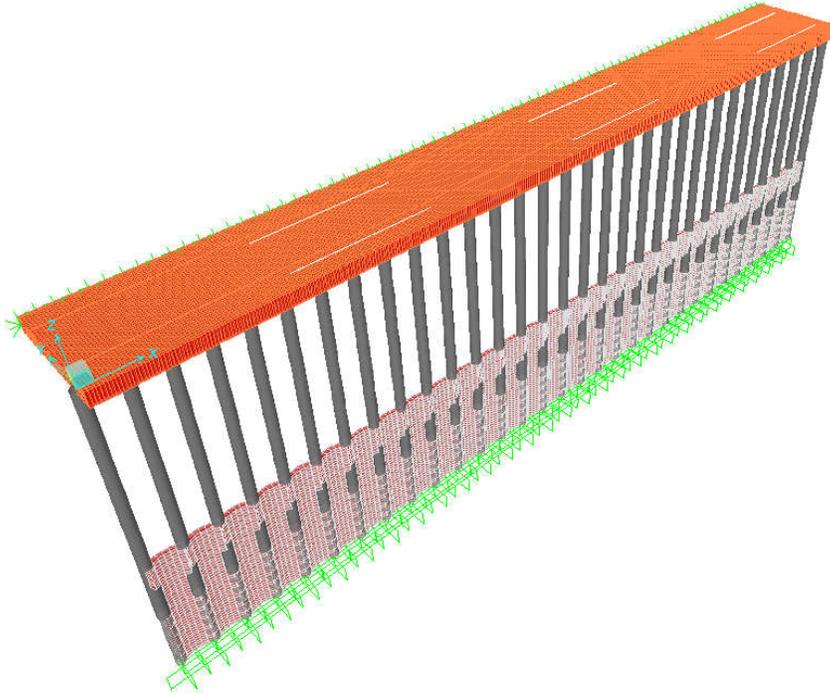
Figura 32 - Vista do Modelo Extrudado

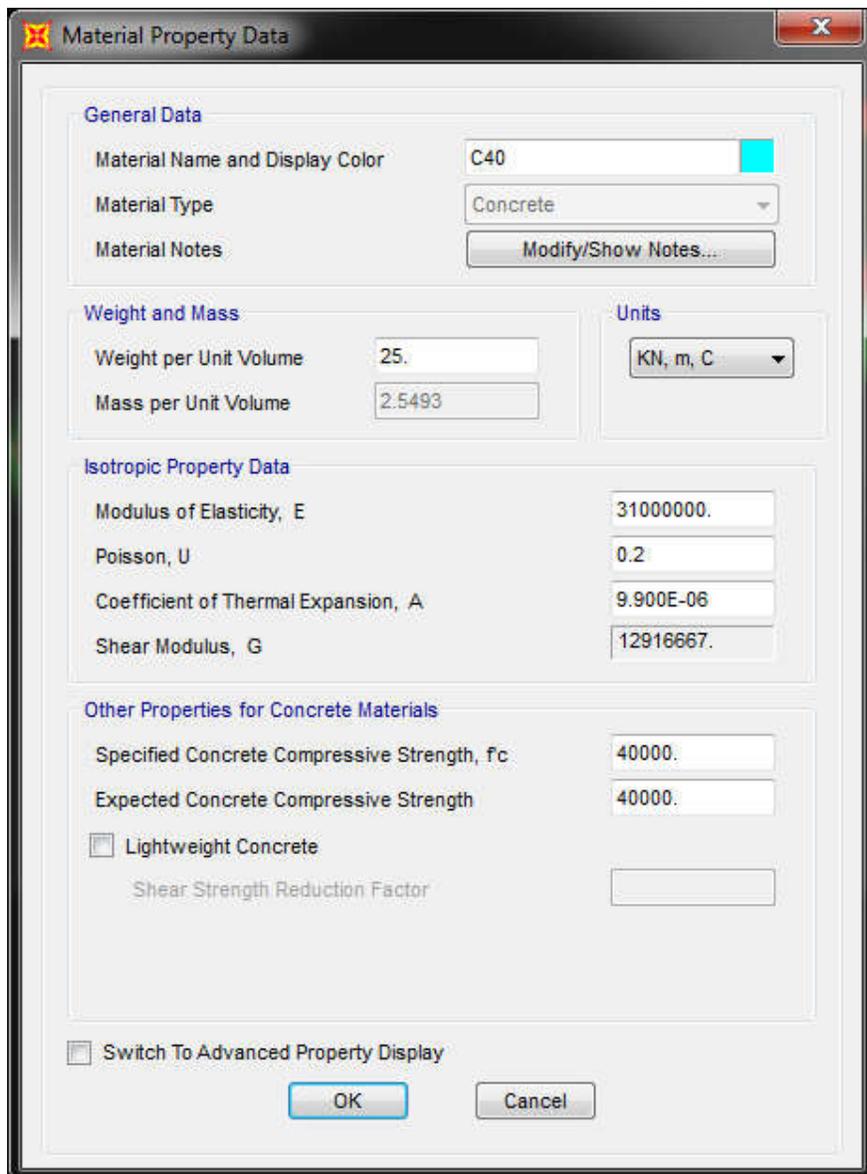
Para fins de dimensionamento a resistência admitida do concreto é de $f_{ck} = 40 \text{ Mpa}$.

Figura 35 - Propriedades do concreto empregado na obra

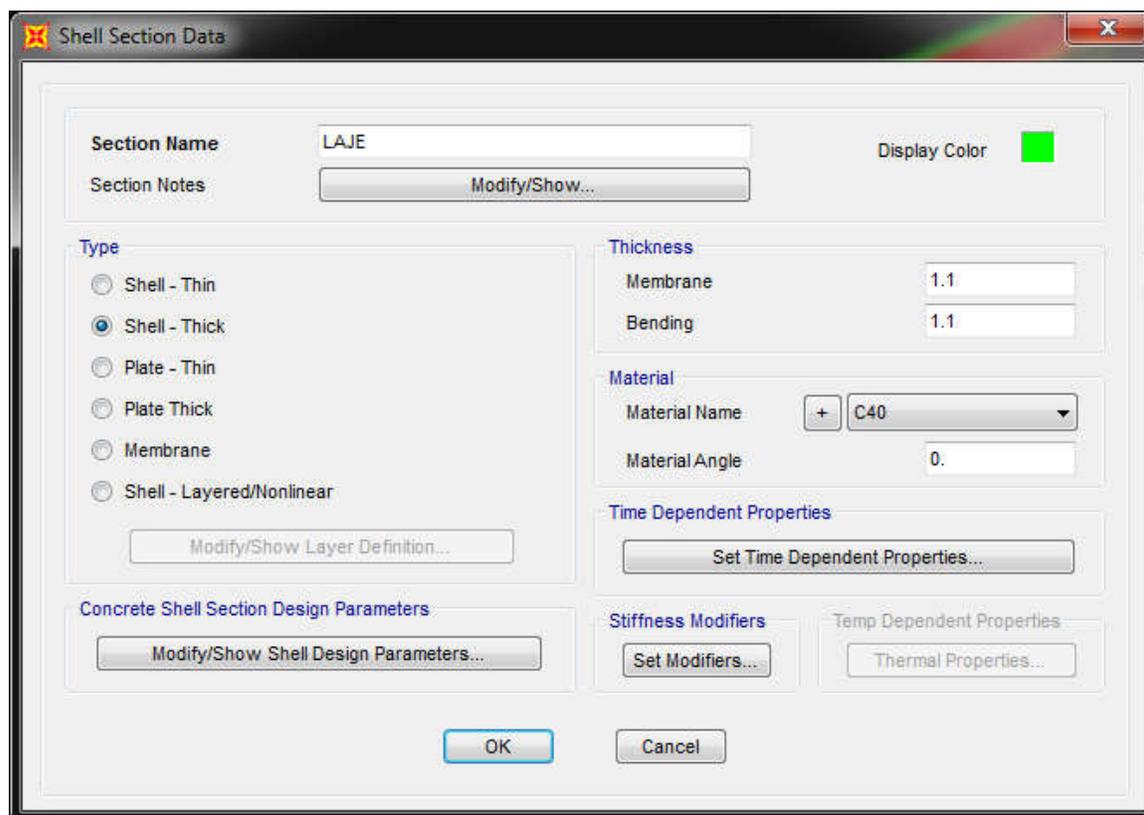
Figura 37 - Propriedades da seção da laje (h = 110cm) – unidades em metros

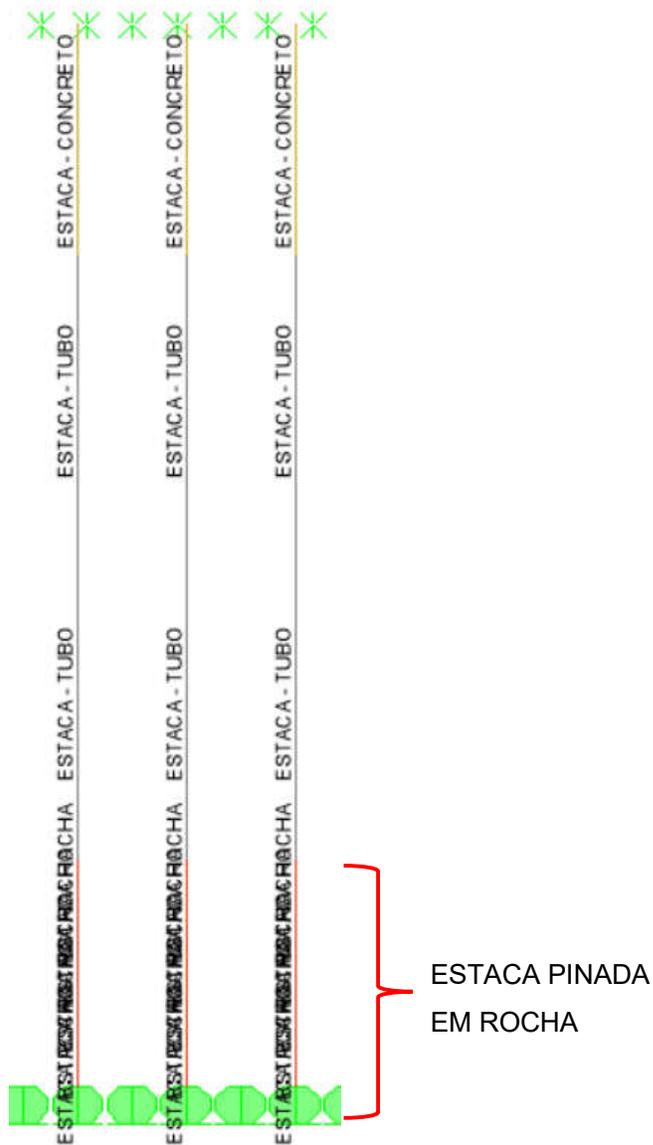
Para as estacas tubadas, foram adotadas 3 seções distintas como se indica abaixo:

Figura 38 - Seções das estacas no dimensionamento

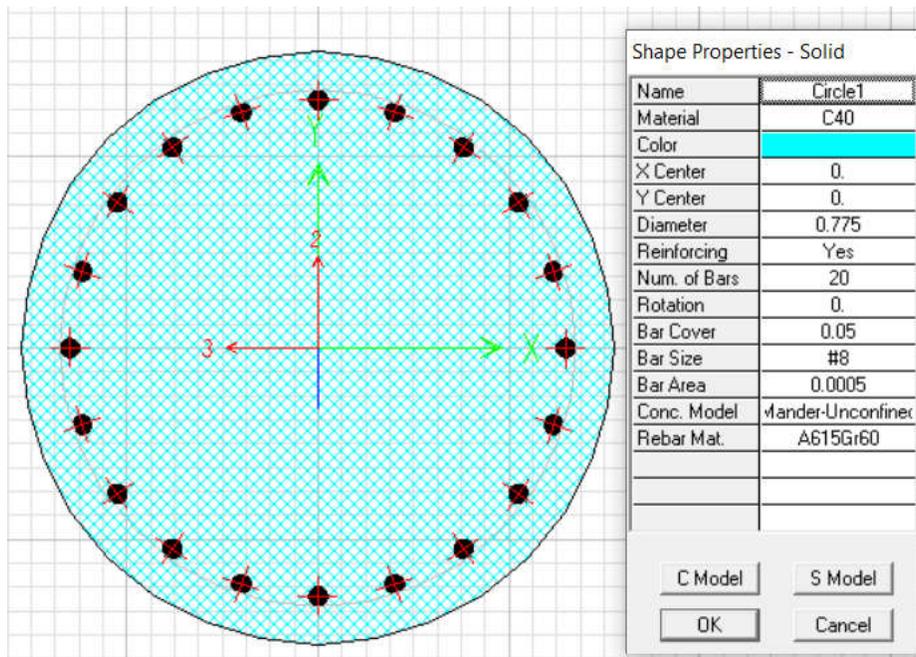
Para o dimensionamento, o trecho superior da estaca D=80cm foi desconsiderada a camisa metálica devido à possível corrosão. A definição da espessura da camisa metálica é de responsabilidade do proponente, em função da sua metodologia executiva para a cravação / escavação da estaca.

Figura 39 - Propriedades da Estaca (com corrosão total da camisa)

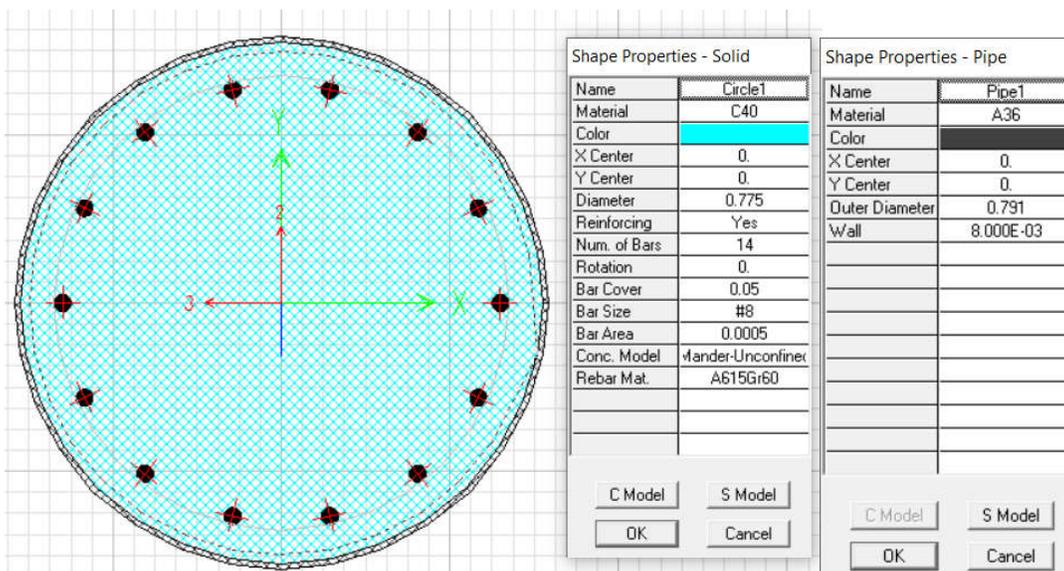
O trecho submerso até o fim da camisa consta de estaca completa de 80cm.

Figura 40 - Propriedades da Estaca

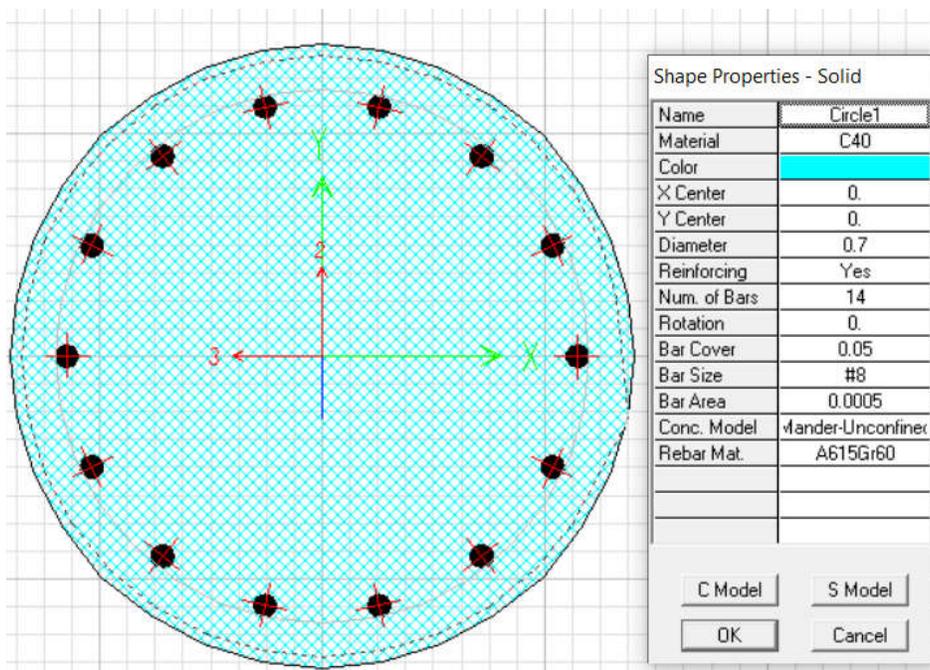
A seção pinada em rocha com $D=70\text{cm}$ é representada abaixo:

Figura 41 - Propriedades da Estaca Pinada em Rocha

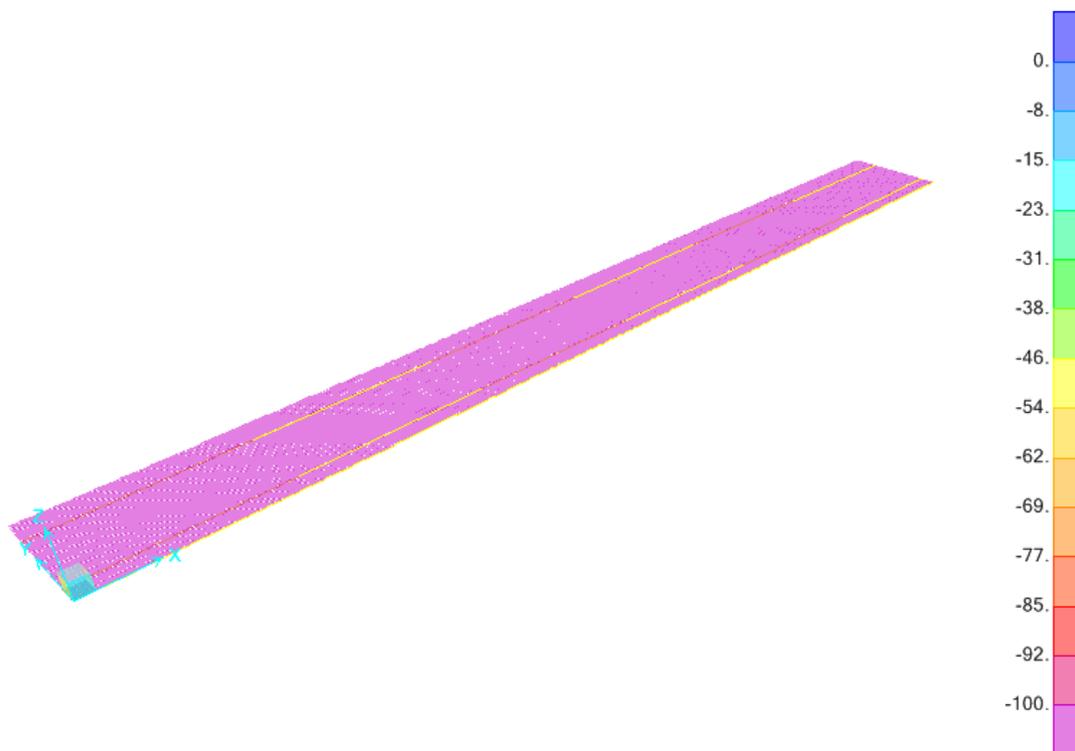
Foi aplicada uma sobrecarga distribuída ao longo de toda a estrutura, conforme definido no item 7.2.

Figura 43 - Sobrecarga distribuída sobre a laje (100,00kN/m²)

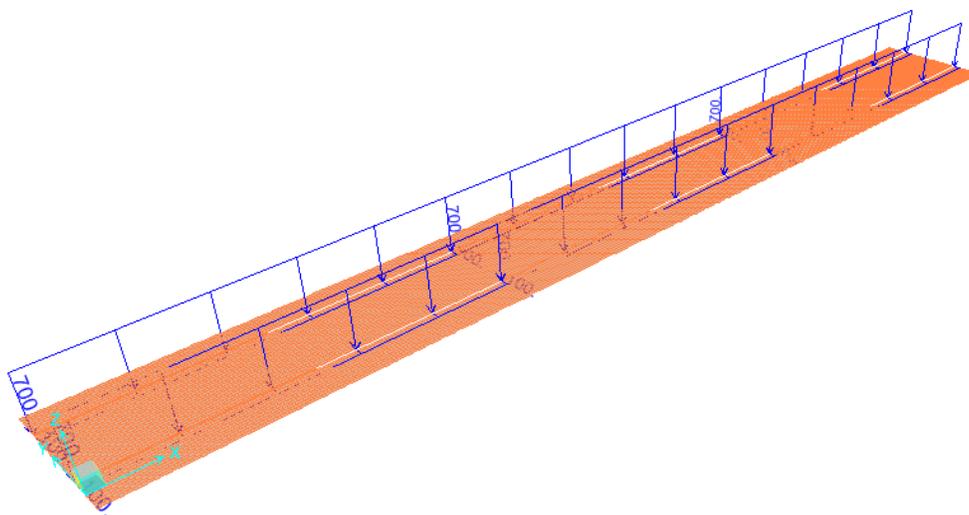
A carga do ShipUnloader agindo sobre os trilhos foi aplicada como uma carga distribuída ao longo de toda a estrutura conforme definido no item 7.3

**Figura 44 - Carregamento do ShipUnloader considerado nas análises.
(V=700,00kN/m -H=100,00kN/m)**

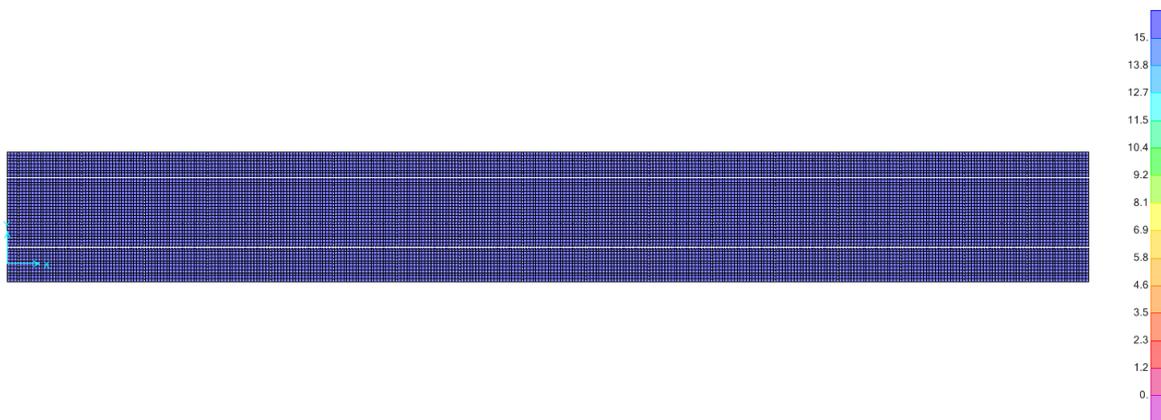
Foi aplicada uma variação de temperatura em toda a superestrutura do cais

Figura 45 - Variação de Temperatura ($\pm 15^{\circ}\text{C}$)

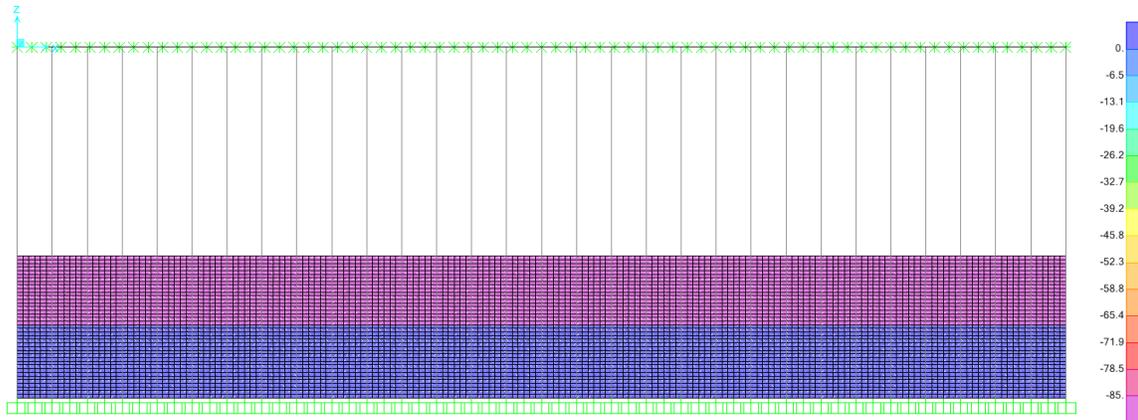
De forma conservadora foi considerado empuxo uniformemente distribuído atuando sobre a linha de estacas e estacas raízes secantes até o topo rochoso.

**Figura 46 - Empuxo atuando sobre a linha de estacas e estacas raízes secantes
(0 - 85kN/m²)**

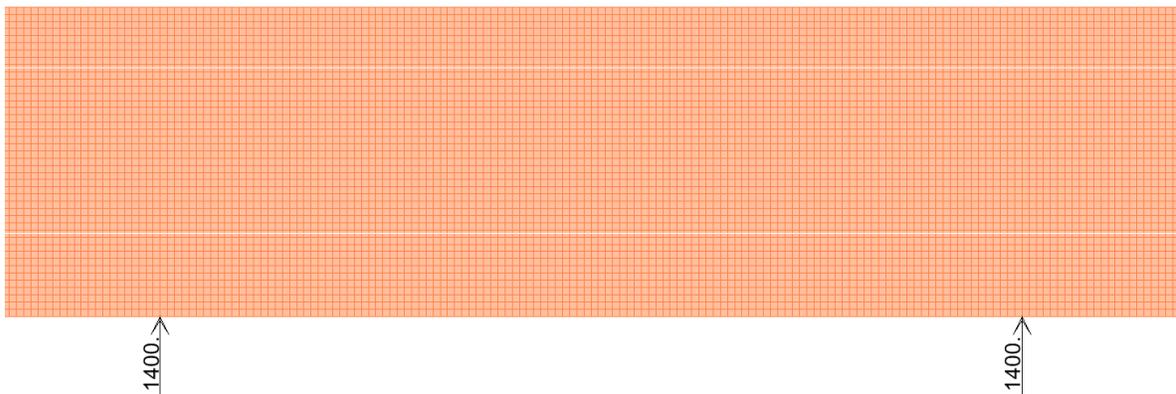
Foi aplicada a carga de reação nas defenças conforme calculado no Anexo1. As cargas foram aplicadas a cada 24m.

Figura 47 - Atracação do navio (Reação nas defensas = 1400,00kN)

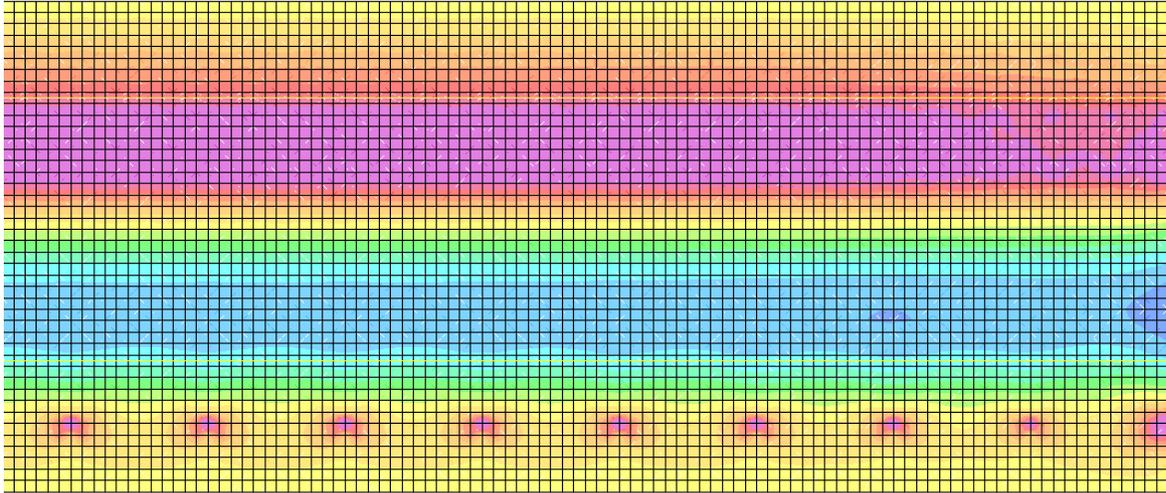
Figura 54 – Momentos fletores na laje – Sobrecarga

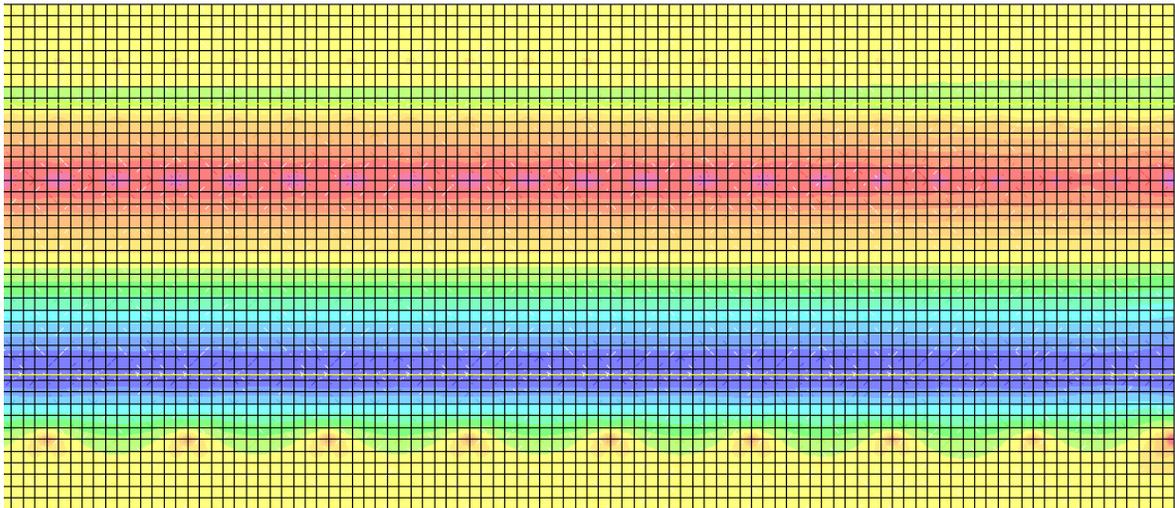
Figura 55 – Momentos fletores na laje – ShipUnloader

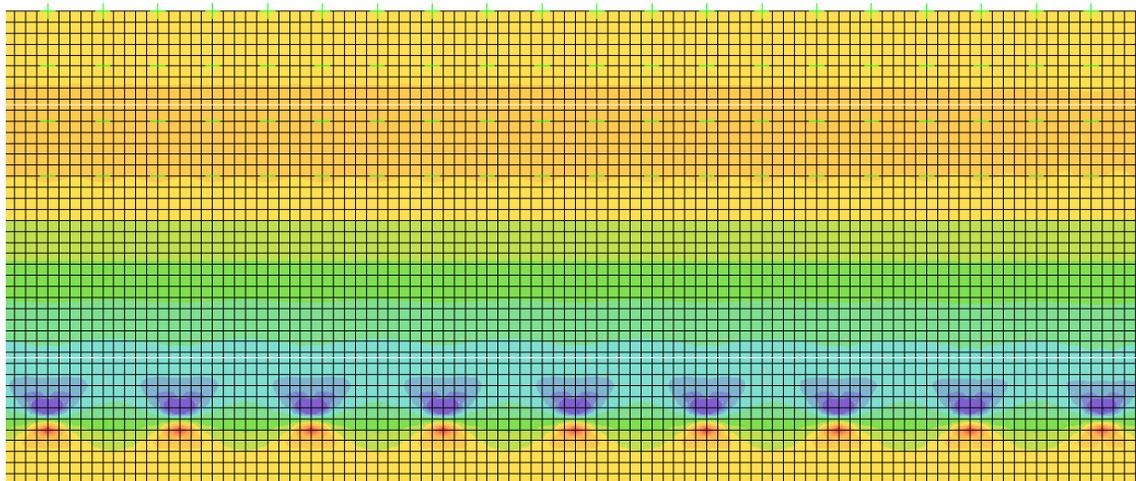
Figura 56 - Momentos fletores na laje - Empuxo

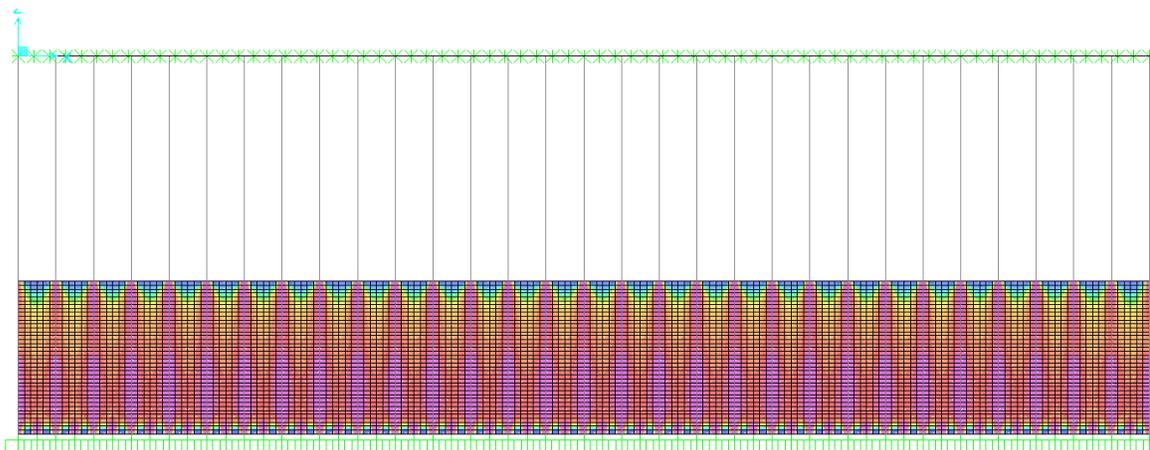
Figura 57 - Esforços axiais nas estacas raízes - Sobrecarga

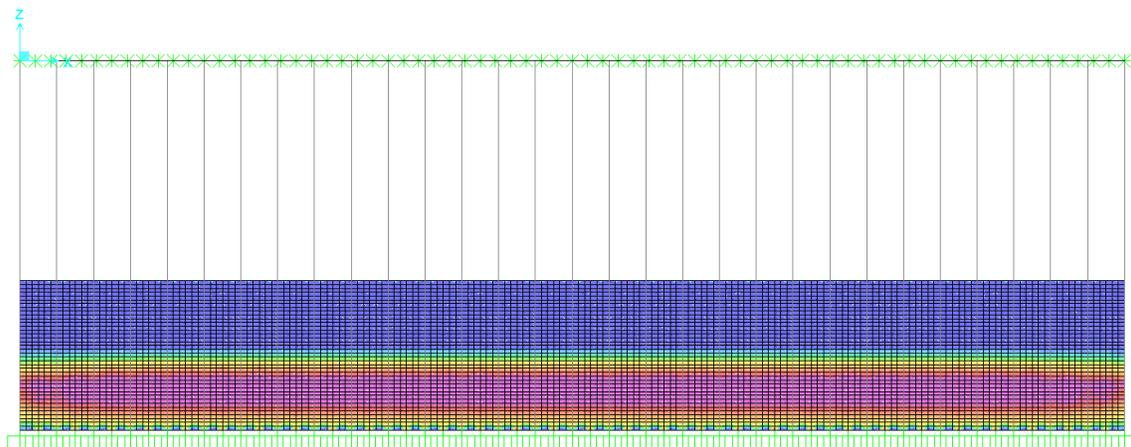
Figura 58 - Momentos fleores nas estacas raízes - Empuxo

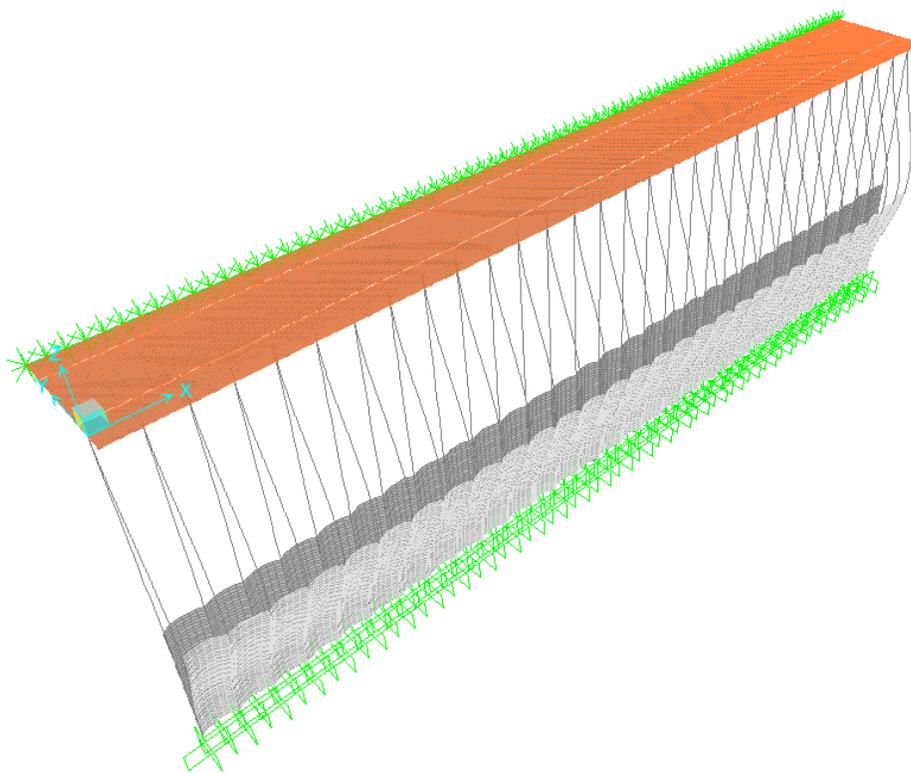
Figura 59 - Deslocamentos - Empuxo

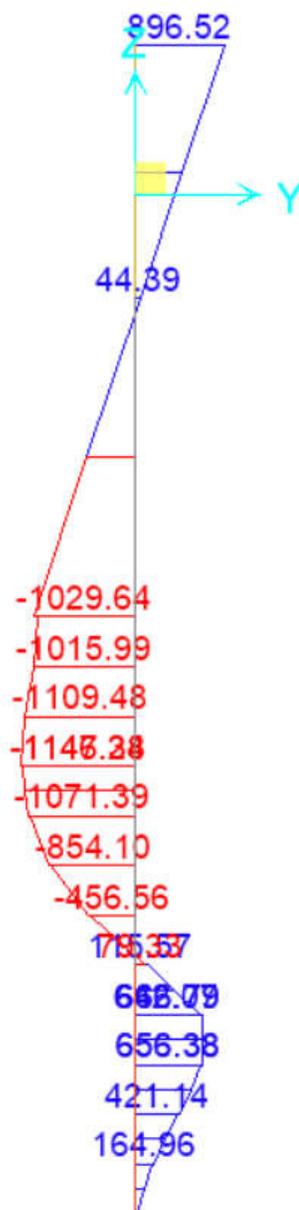
Figura 60 - Diagrama de Momentos Fletores mais críticos - ELU
