COMPANHIA DOCAS DO RIO DE JANEIRO

RELATÓRIO DE VISTORIA DAS PONTES SOBRE O CANAL DO MANGUE NO PORTO DO RIO DE JANEIRO

Vistoria realizada pela Gerência de Gestão de Obras, em fevereiro de 2020.

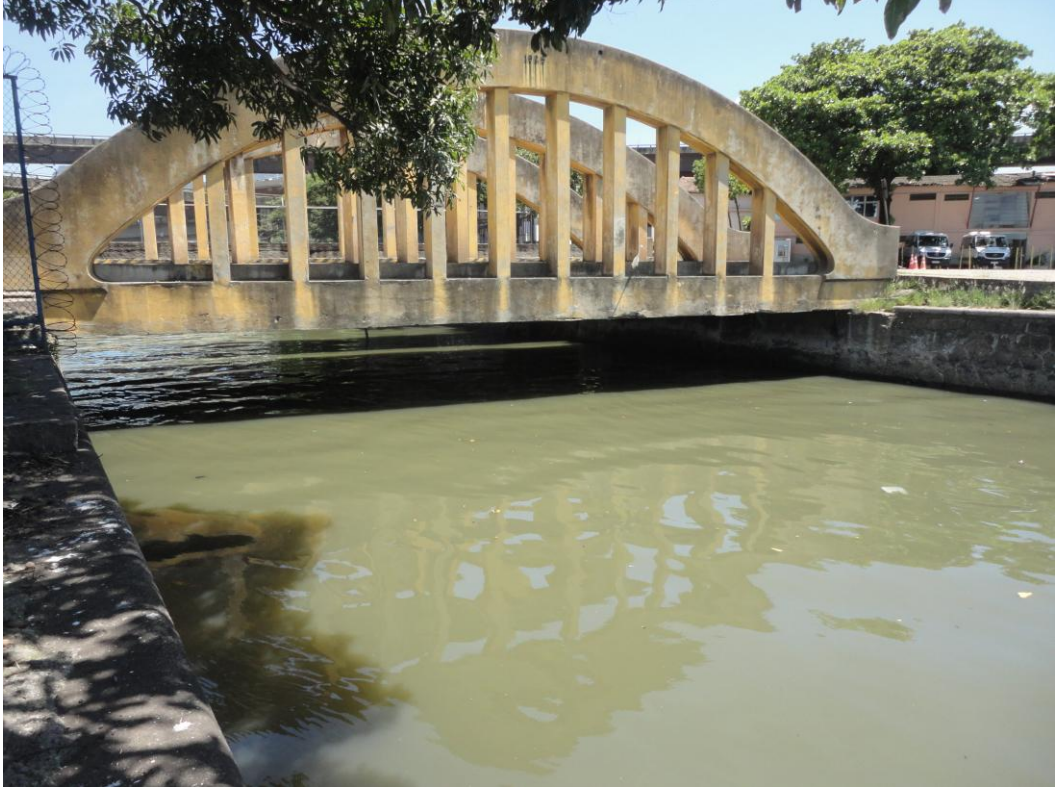
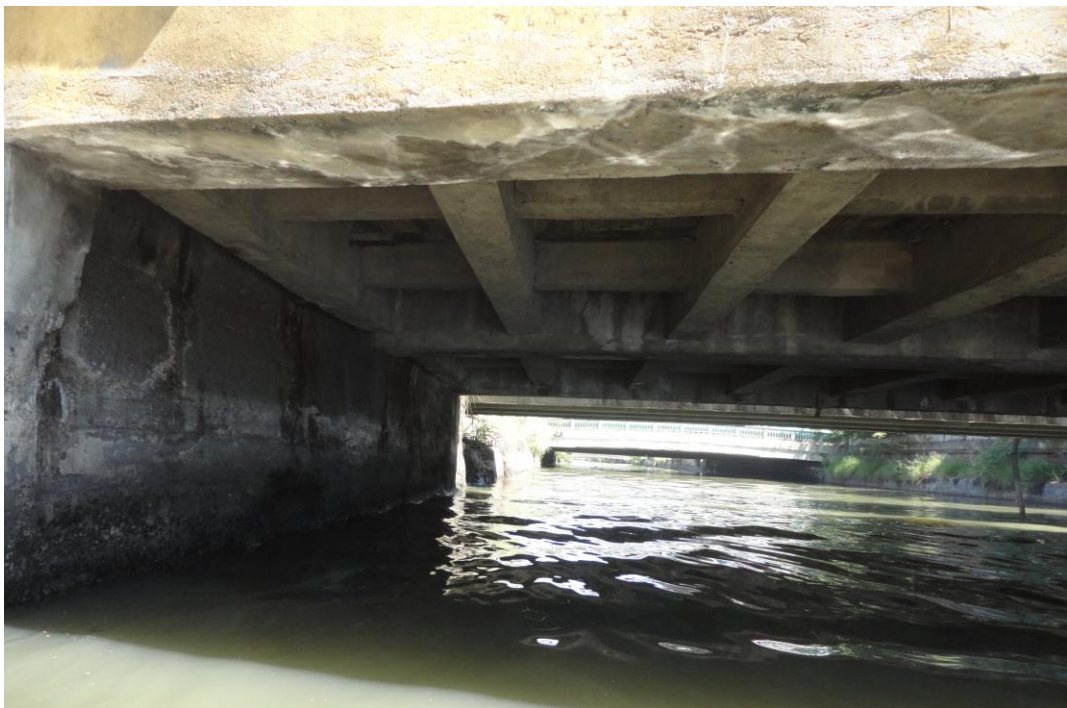
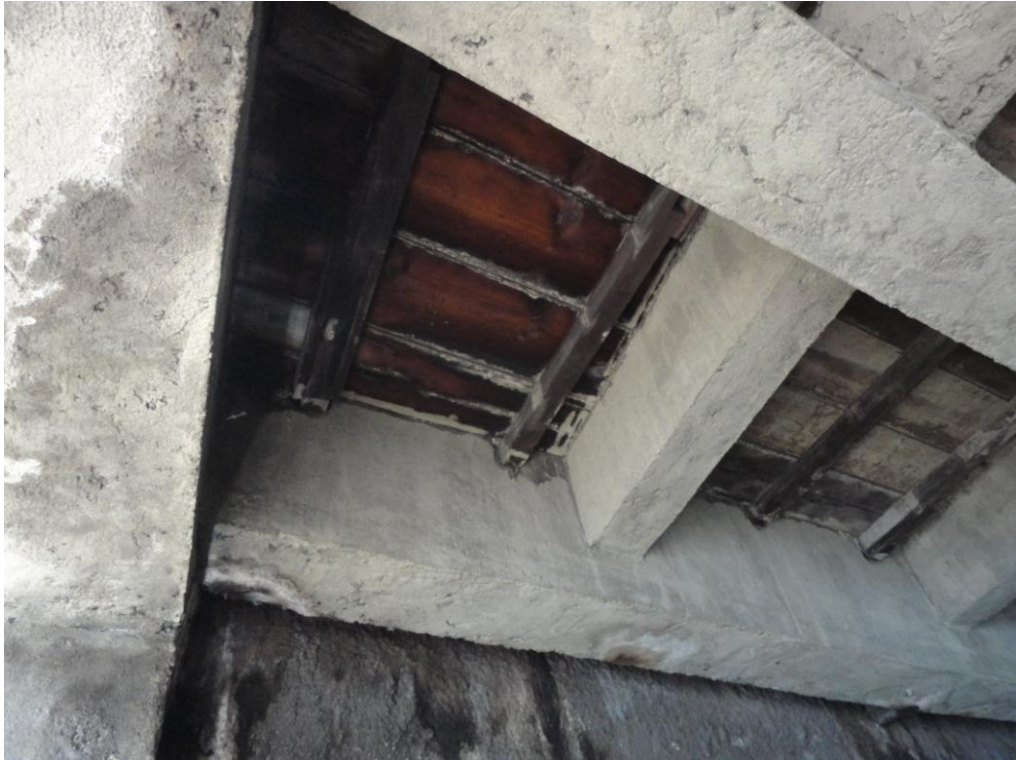
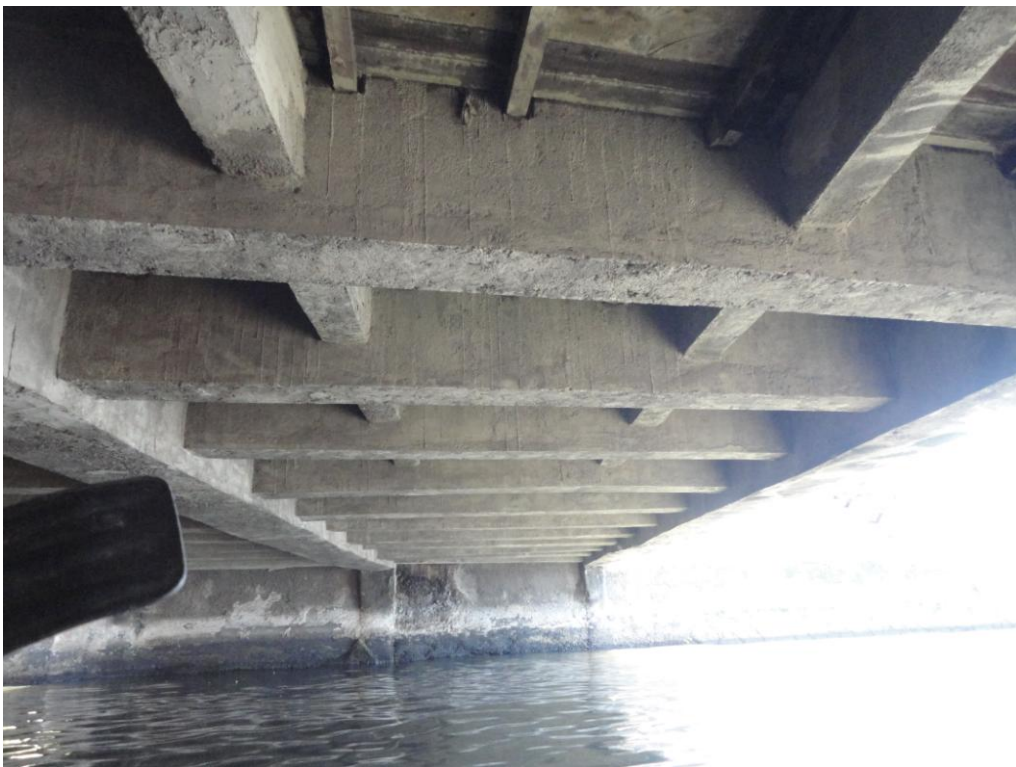
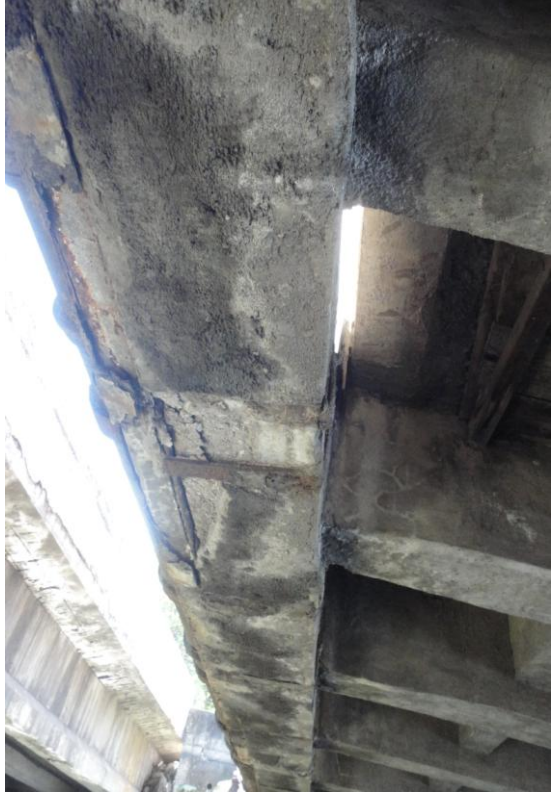
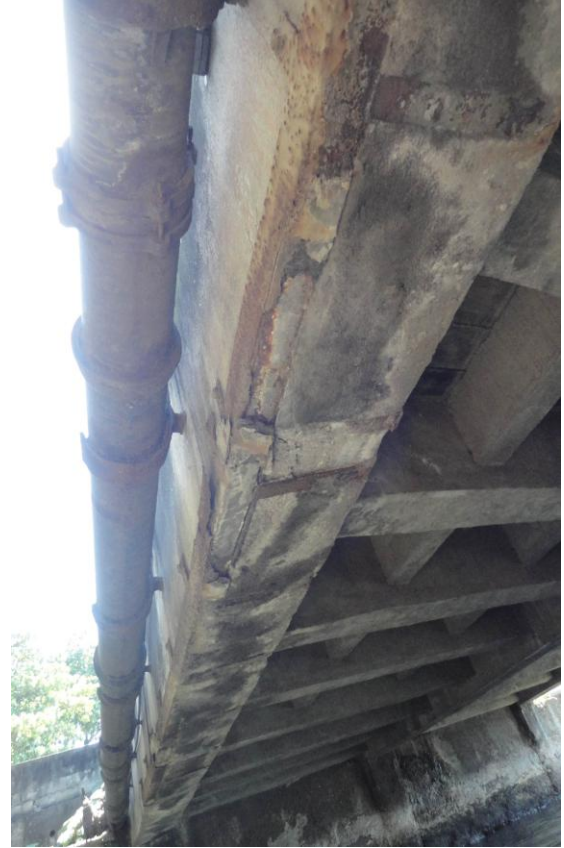
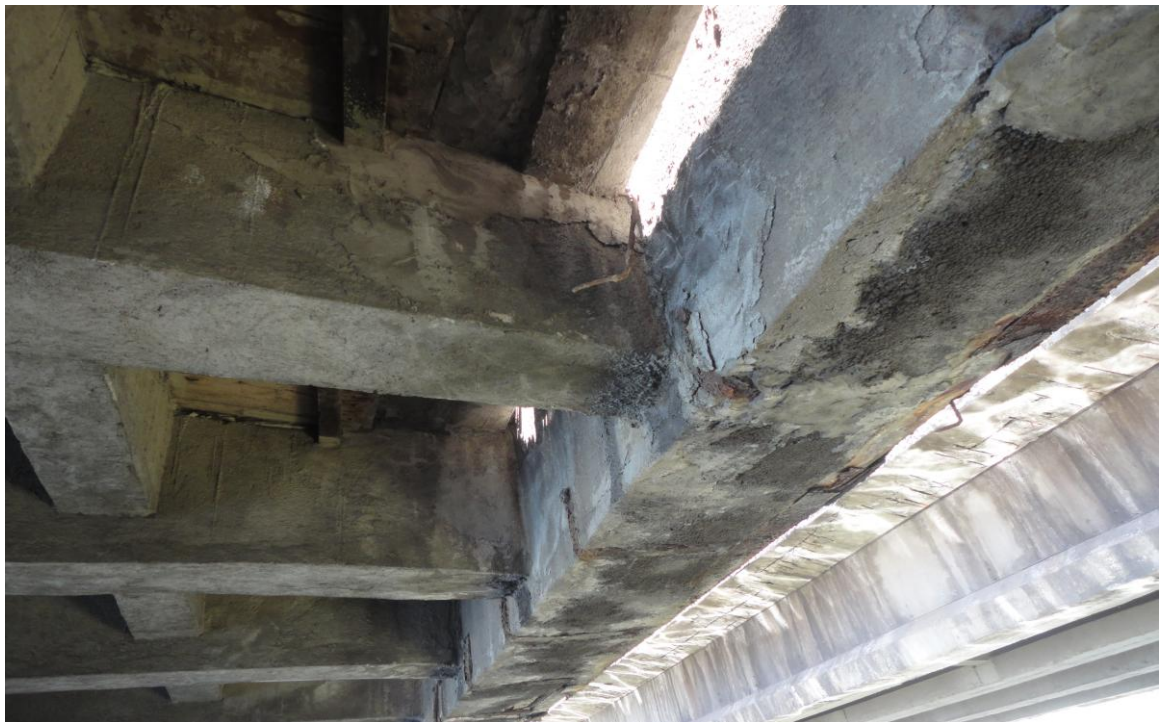
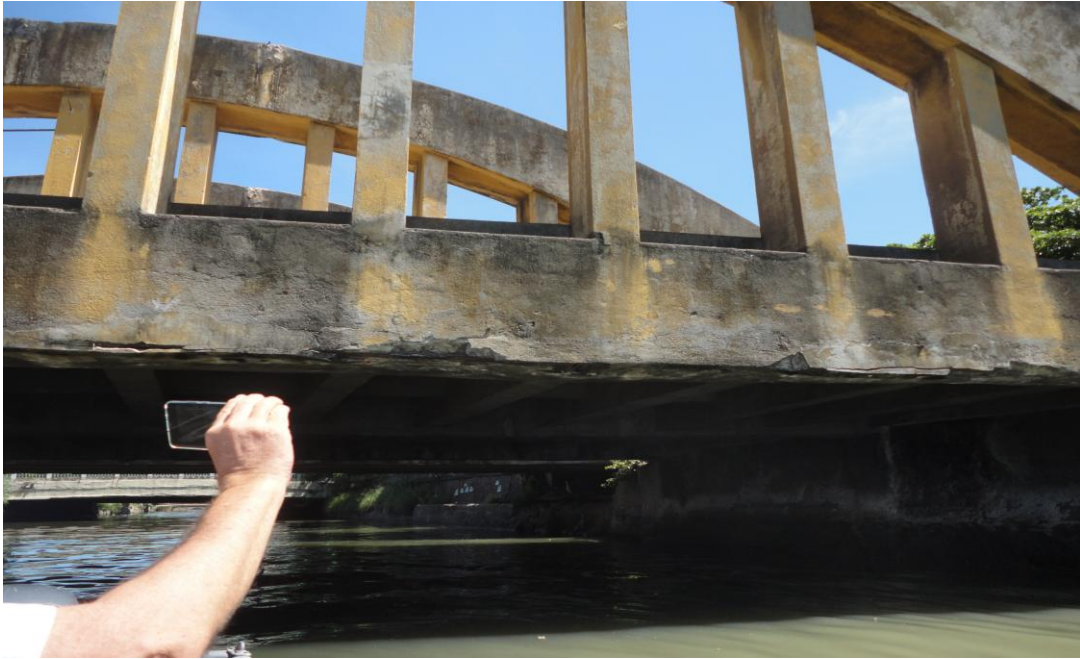
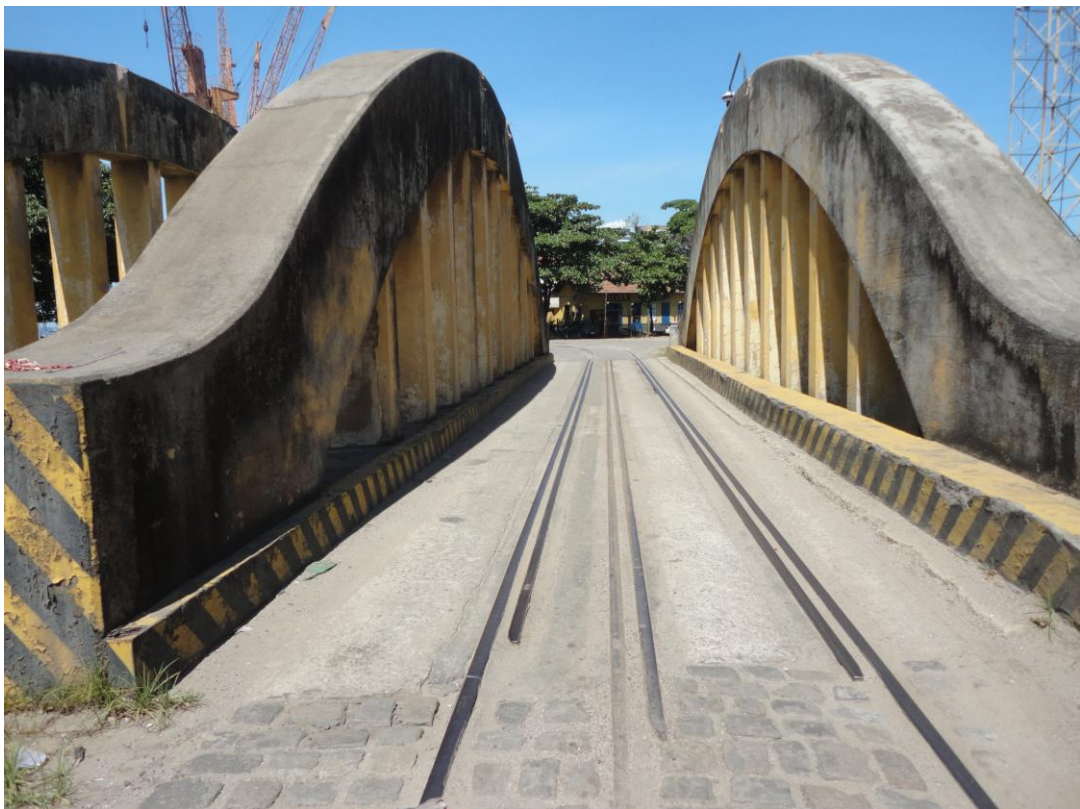
PONTE RODO-FERROVIÁRIA

A ponte rodoferroviária necessita de recuperação estrutural, porém não foram verificados riscos que possam gerar acidentes.

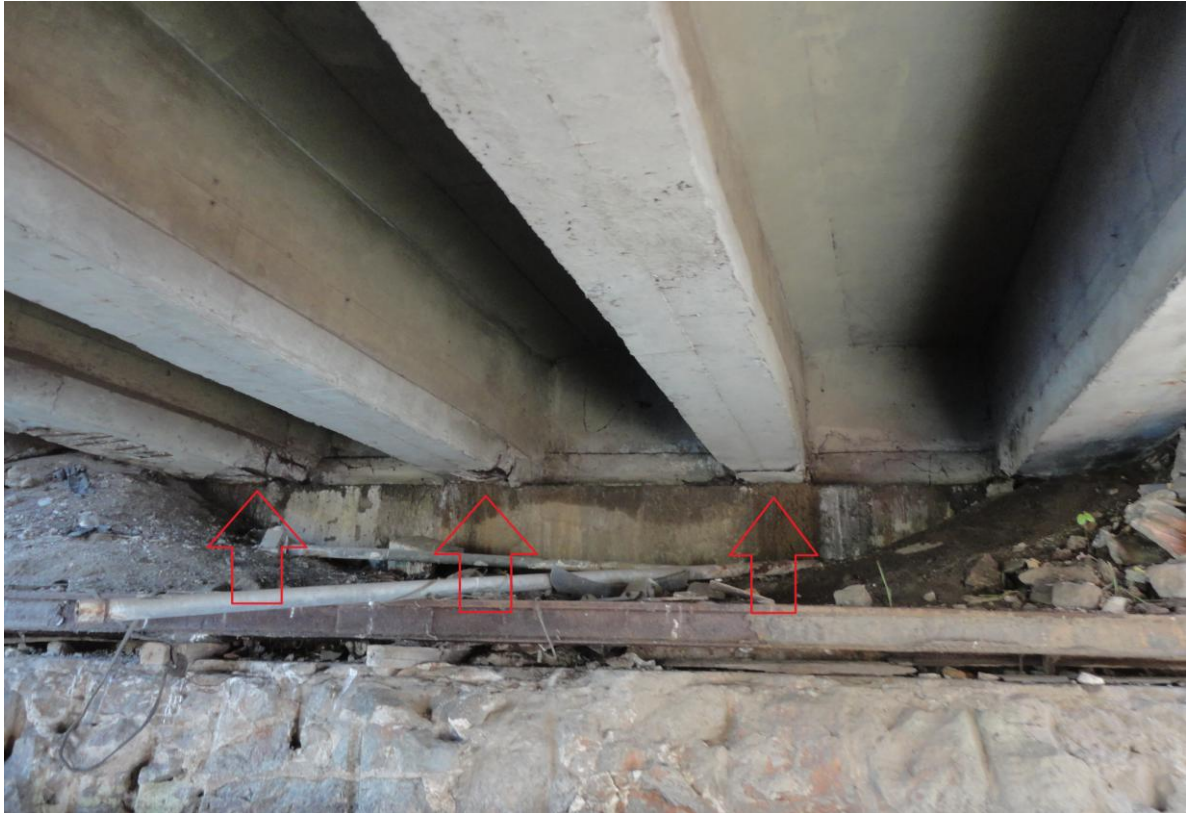
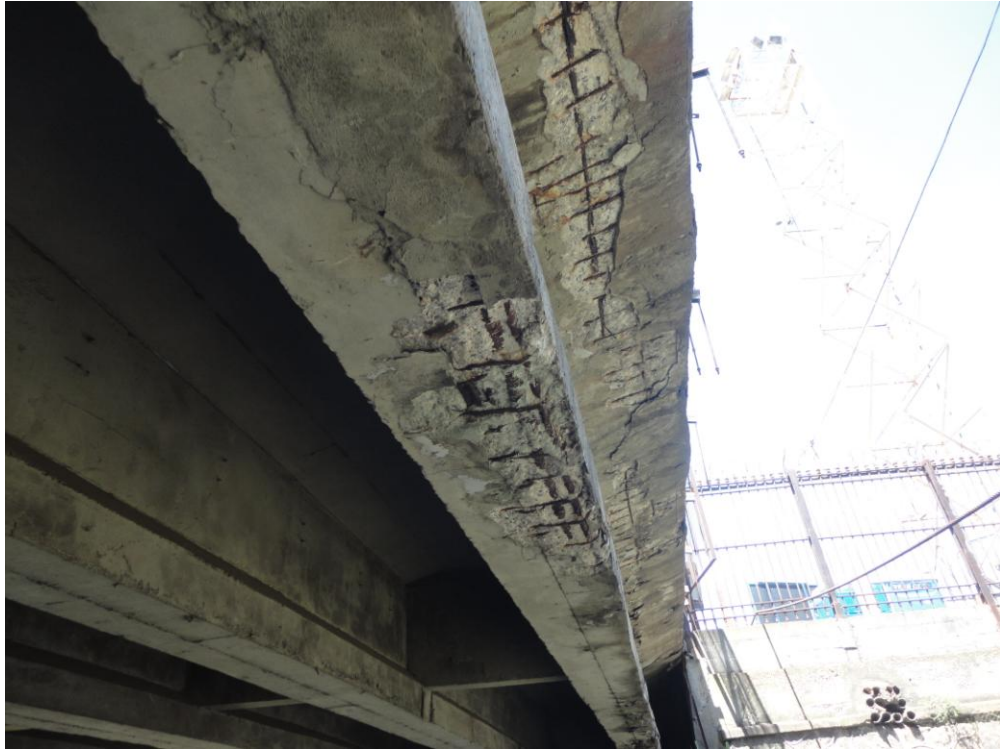
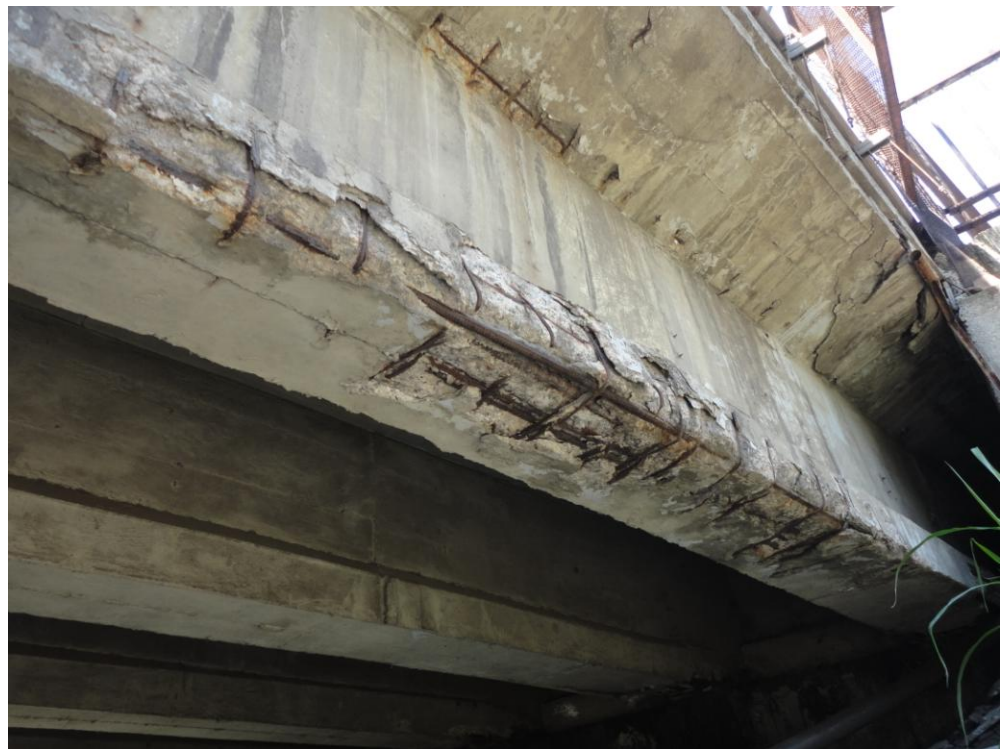
Detalhe dos apoios da ponte rodoviária.

Nota-se que as vigas longitudinais foram simplesmente apoiadas nos blocos das fundações, não sendo observadas a presença de placas de apoio para absorção dos impactos nas cabeceiras da ponte.

Observa-se que o concreto da base da viga foi destruído devido a compressão proporcionada por cargas excessivas sobre a ponte (carretas, cargas e demais equipamentos).

Outra variável observada foi o péssimo estado do revestimento da pista de rolamento, causando vibrações adicionais no tabuleiro da ponte.

S.m.j., essa ponte rodoviária deverá ter o tráfego de caminhões carregados e equipamentos pesados interrompido, podendo ser utilizada somente para circulação de veículos leves, até que sejam realizadas obras de recuperação e reforço estrutural.
