# Perfil Individual de Sondagem Mista

Furo: SM-06

Cliente: <b>COMPANHIA DOCAS DO RIO DE JANEIRO</b>	Revestimento: 13,00m	Coordenadas: N: 7.467.375,08 E: 686.310,27
Obra/I.G.: <b>AMPLIAÇÃO DO TERMINAL DE PASSAGEIROS IG.: 1025/11</b>	Inclin. c/ vertical: 0,00	Cota/DHN (m): -10,20
Local: <b>PORTO DO RIO DE JANEIRO</b>	Classificação: Bruno	Data de Início: Data de Término:
Revestimento: $\phi$ NW, amostrador: $\phi$ int. 34,90mm $\phi$ ext. 50,80 mm, peso de 65 kg c/ altura de queda de 75 cm		20/06/2011 20/06/2011

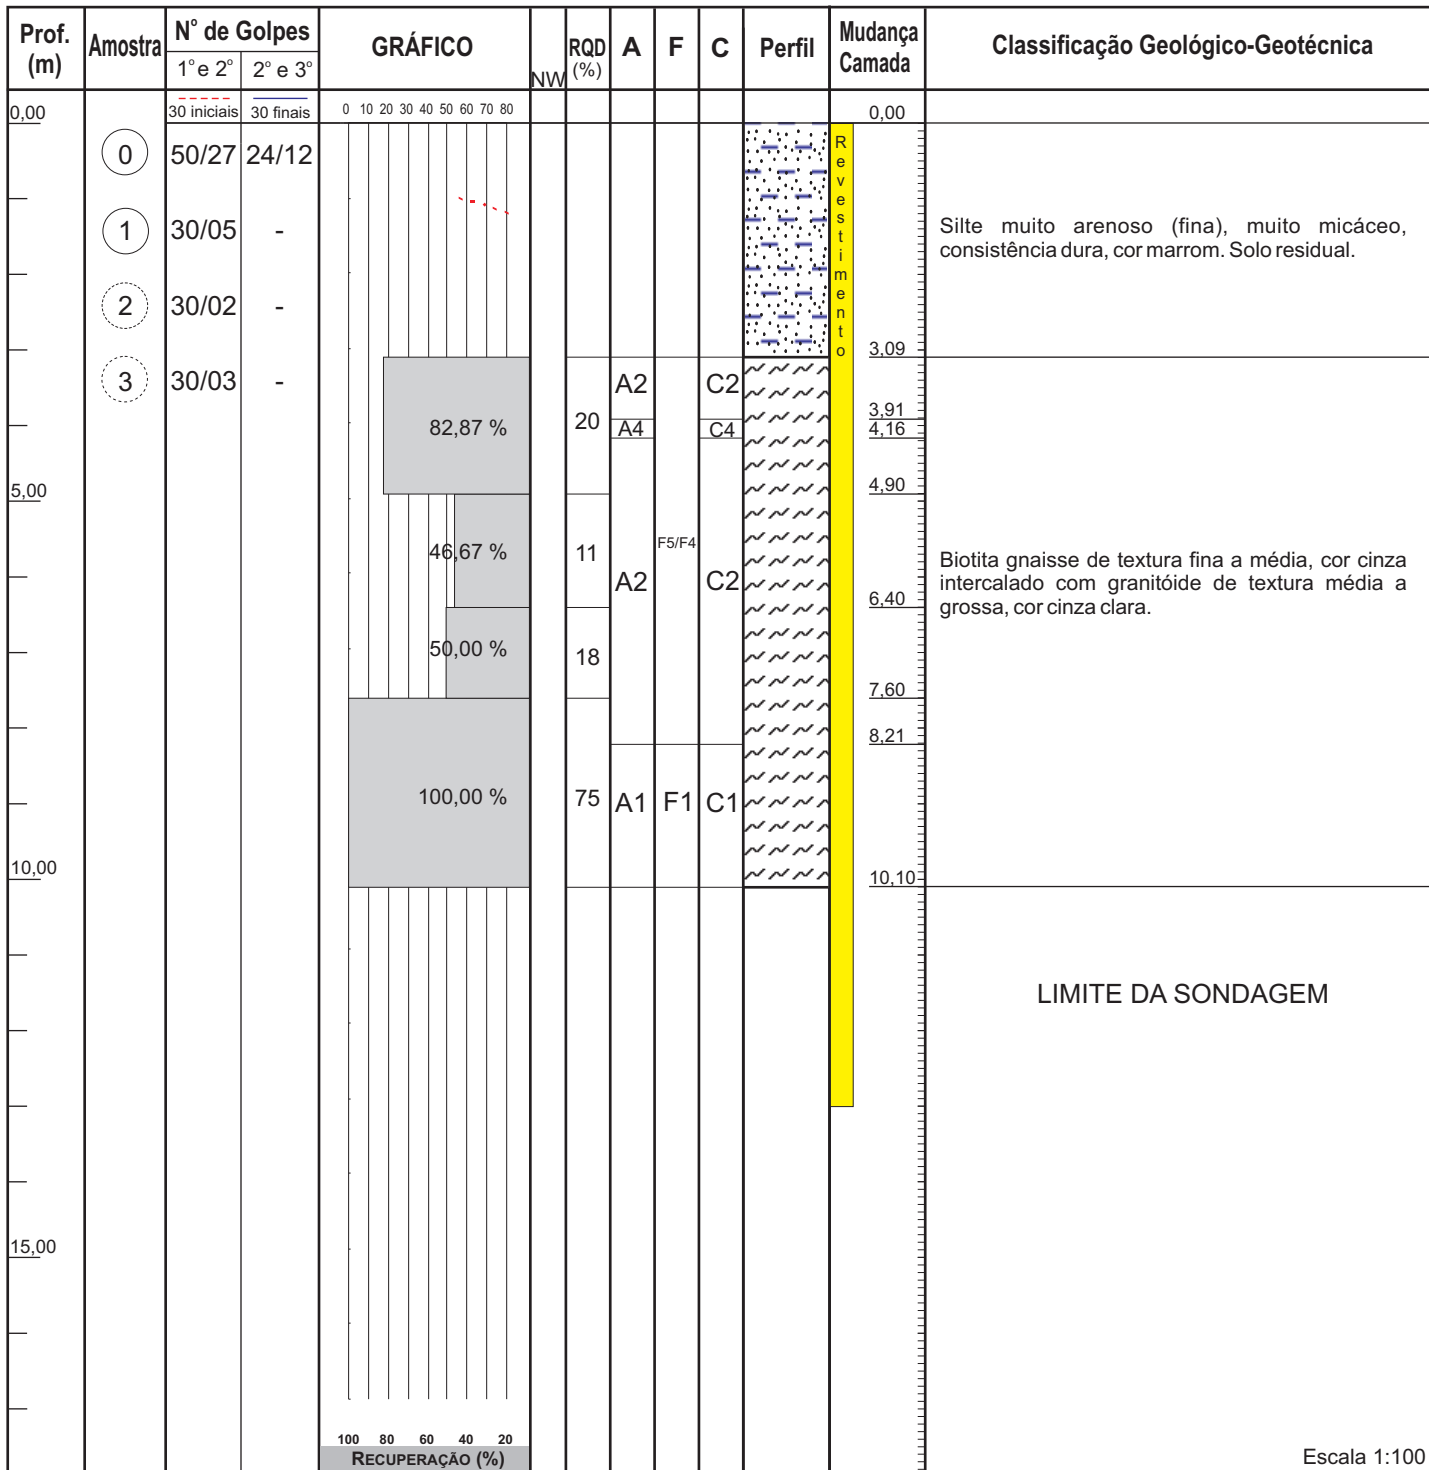
Lâmina d'água (m)			Lavagem por Tempo				A - Alteração	F - Fraturamento	C - Coerência
Data	Hora	(m)	Inicial (m)	Final (m)	Diferença (cm)	Tempo (min)	A1 - rocha sã	F1 - praticam. sem fraturas	C1 - coerente
20/06	08:00	10,80	3,06	3,07	1	10	A2 - medianam. alterada	F2 - pouco fraturada	C2 - medianam. coerente
-	-	-	3,07	3,08	1	10	A3 - muito alterada	F3 - medianamente fraturada	C3 - pouco coerente
-	-	-	3,08	3,09	1	10	A4 - totalmente alterada	F4 - muito fraturada	C4 - incoerente
Régua: 2,60m (08:00)		Obs:		Geraldo de Oliveira Almeida CREA - 86 - 1 - 05312 - 6

Vão Livre ao flutuante 0,50m.		- amostra não recuperada.		Fiscalização:
