**LAUDO TÉCNICO DE VISTORIA
PREDIAL**

**CDRJ - COMPANHIA DOCAS DO RIO
DE JANEIRO (SUPRIO)**

Avenida Rodrigues Alves, 20 – Saúde

OUTUBRO/2019

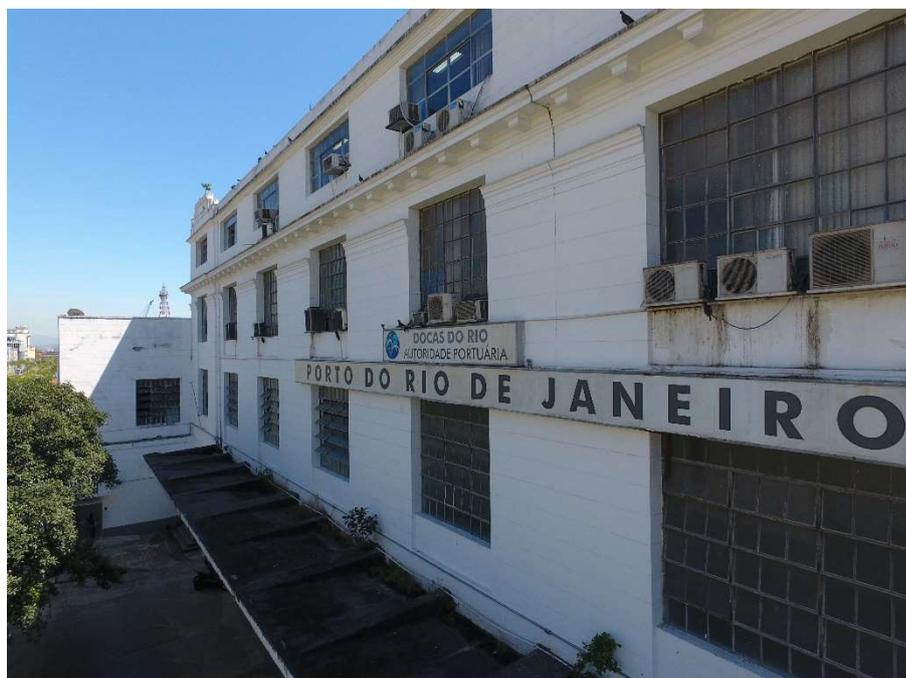
Foto 01 – Fachada do Imóvel

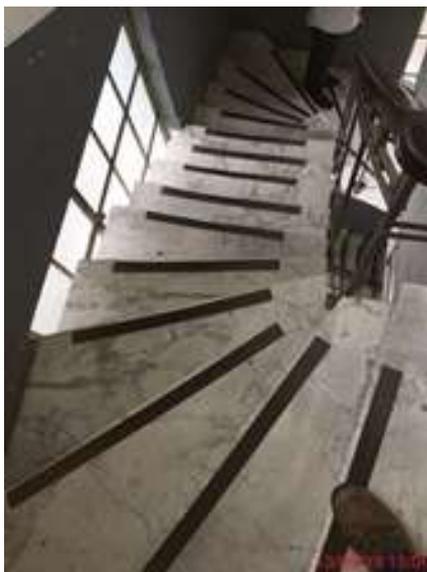
Fotos 62, 63, 64, 65 e 66 – Sistema de detecção de fumaça antigo, que não funciona e escadas de acesso existentes e escada de incêndio antiga em desacordo com a Norma do CBMERJ (Causa: falta de manutenção do sistema de combate a incêndio / Solução: contratar empresa especializada realizar a manutenção do sistema de incêndio da SUPRIO, de acordo com os parâmetros do CBMERJ)

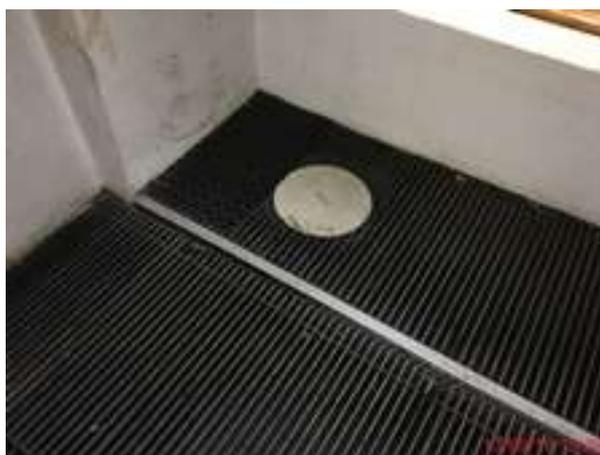
Foto 75 – Caixa de gordura na copa do 2 andar, o que não permitido pela Norma Técnica: NBR 8160:99 - Sistemas Prediais de Esgoto Sanitário – Projeto e Execução: “4.2.6.1 - As pias de cozinha ou máquinas de lavar louças instaladas em vários pavimentos sobrepostos devem descarregar em tubos de queda exclusivos que conduzam o esgoto para caixas de gordura coletivas, sendo vedado o uso de caixas de gordura individuais nos andares.” (Causa: falha na observação da Norma Técnica / Solução: eliminar a caixa de gordura e criar prumada individualizada, que desagua na caixa externa à edificação)

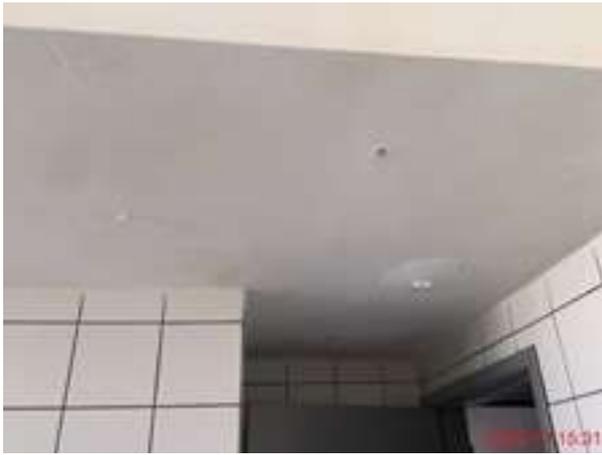
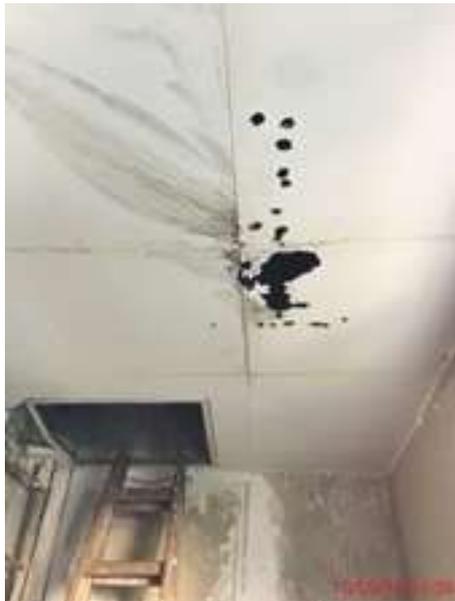
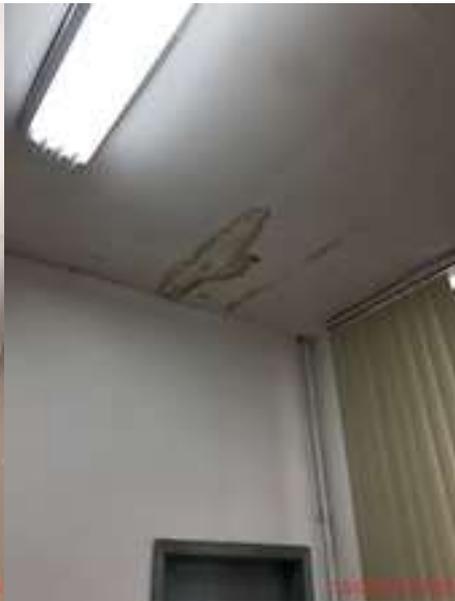
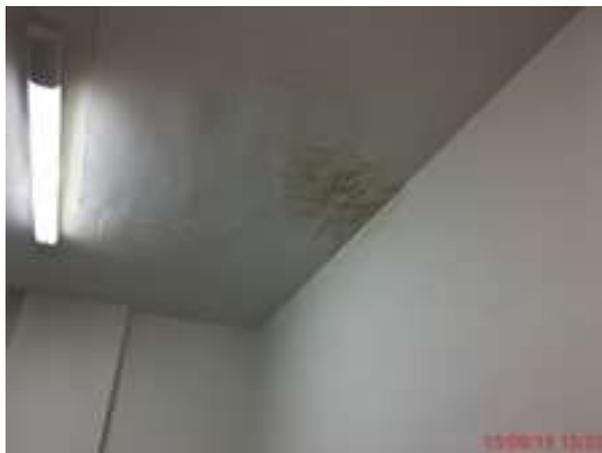
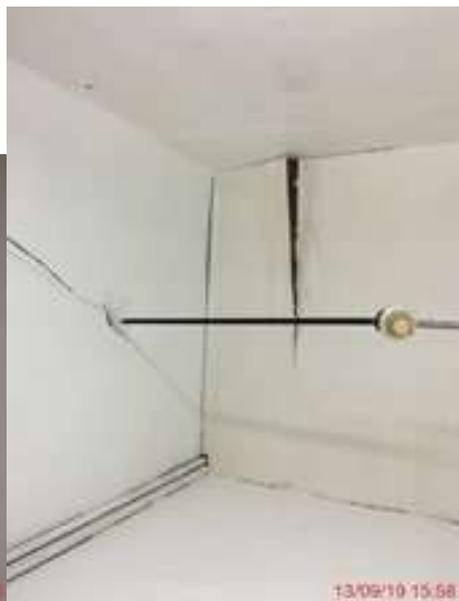
Fotos 104, 105, 106, 107, 108 e 109 – Trechos no 3 andar com sinal de umidade no teto (Causa: falta de manutenção no telhado / Solução: realizar a reforma geral do telhado)

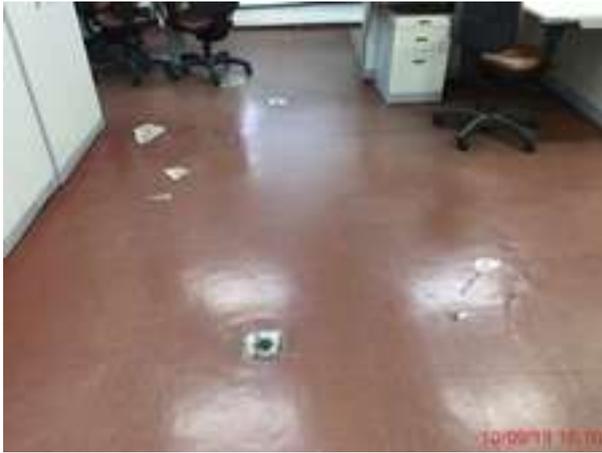
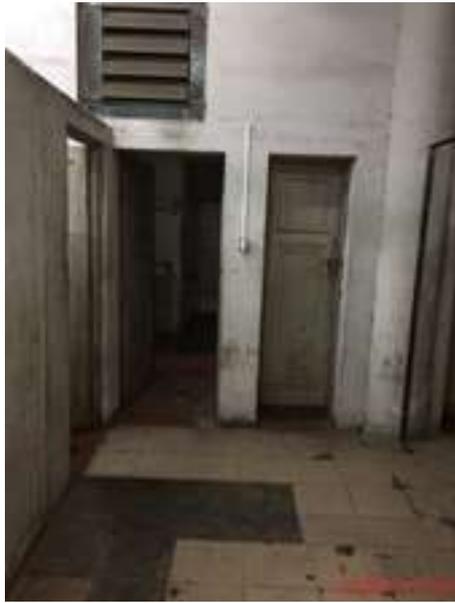
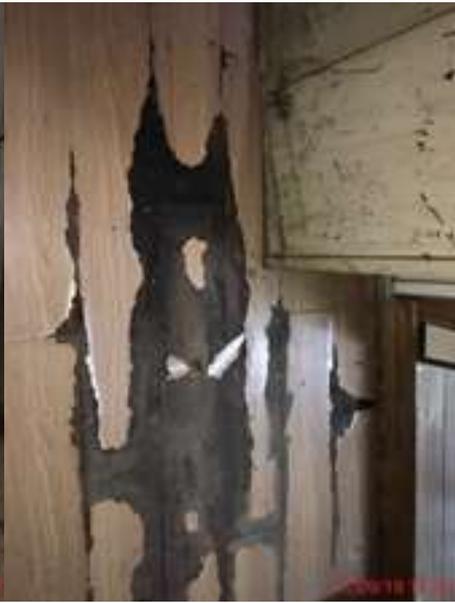
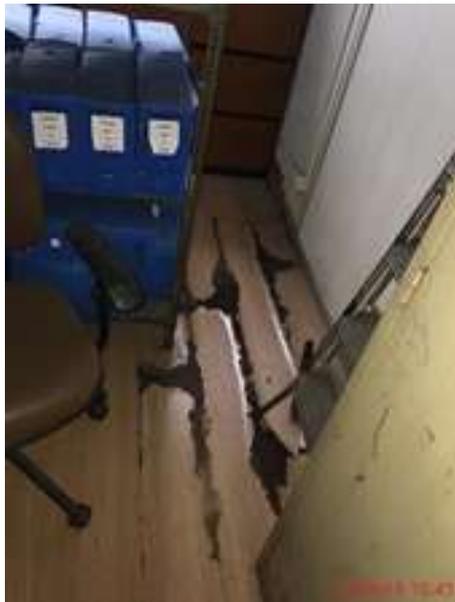
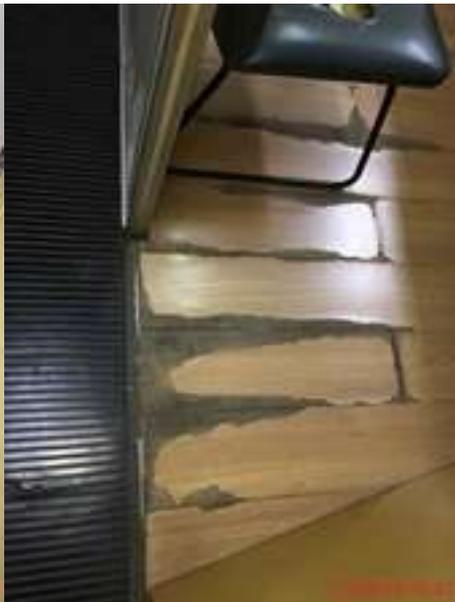
Fotos 110, 111, 112, 113, 114 e 115 – Falhas de acabamento no piso do 3 e 2 andar (Causa: falta de manutenção / Solução: realizar a manutenção dos trechos evidenciados)

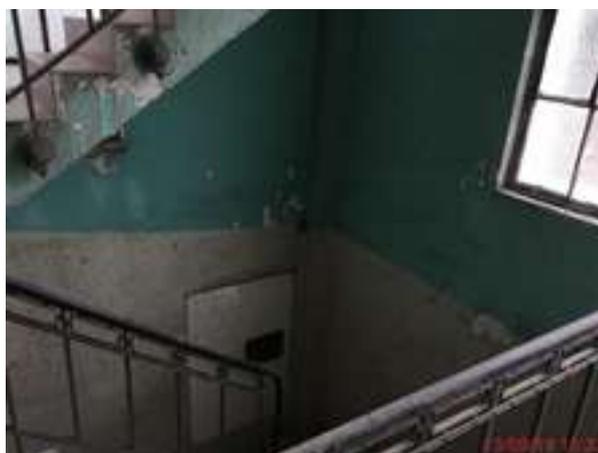
Fotos 118, 119 e 120 – Falhas de acabamento na parede da escada e do 2 andar (Causa: falta de manutenção / Solução: realizar a manutenção dos trechos evidenciados)

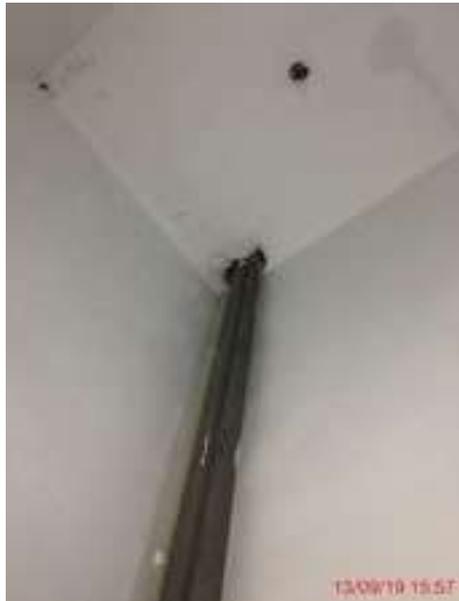
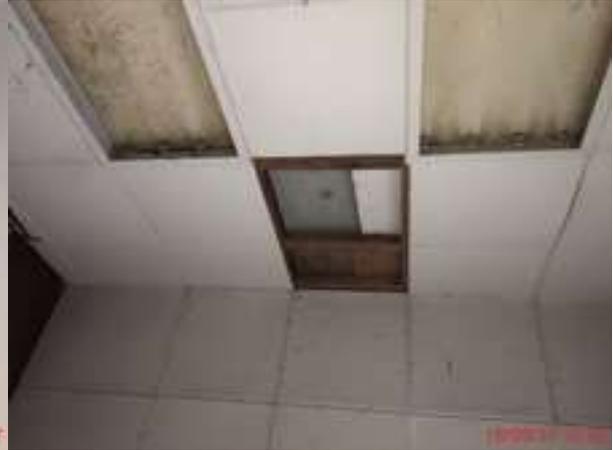
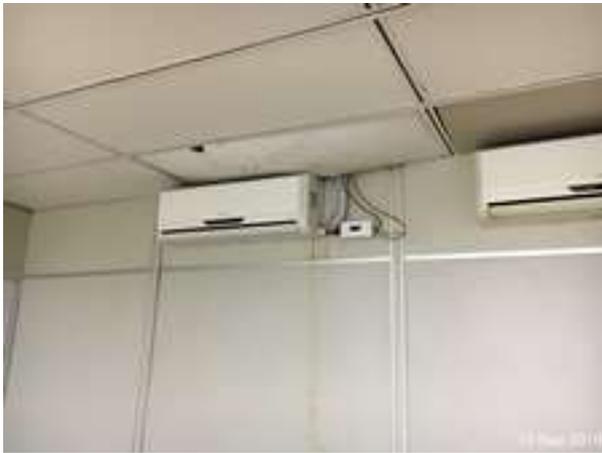
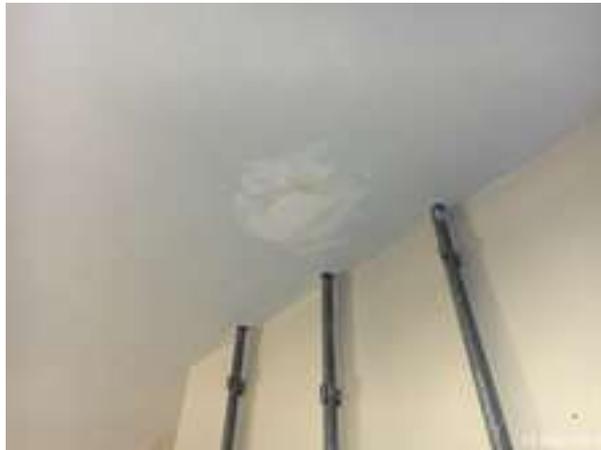
Fotos 127, 128, 129, 130 e 131 – Falhas de acabamento no teto do 2 andar e térreo (Causa: falta de manutenção / Solução: realizar a manutenção dos trechos evidenciados)

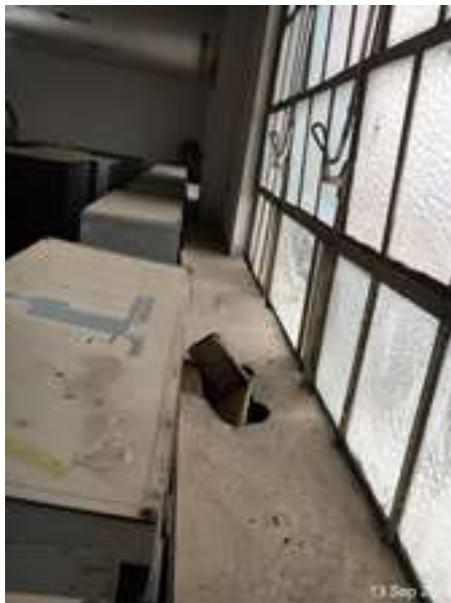
Fotos 132, 133 e 134 – Região abandonada – insalubre (Causa: falta de manutenção / Solução: realizar a manutenção dos trechos evidenciados)
